Møre og Romsdal  
fylkeskommune

# Den Trondhjemske postvei

**Gjemnes kommune**

Siw Helen Myrvoll Grønland  
20.11.2020

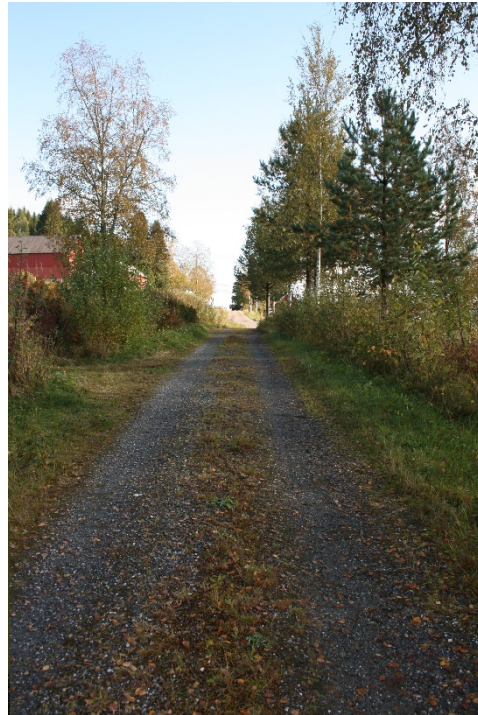
##### **Eksempel på TG0**

Bildet er tatt ved Vågbøen og er veitrase ned til Vågbøvoren. Veien fremstår som avflatet og utvidet moderne grusvei for biler.

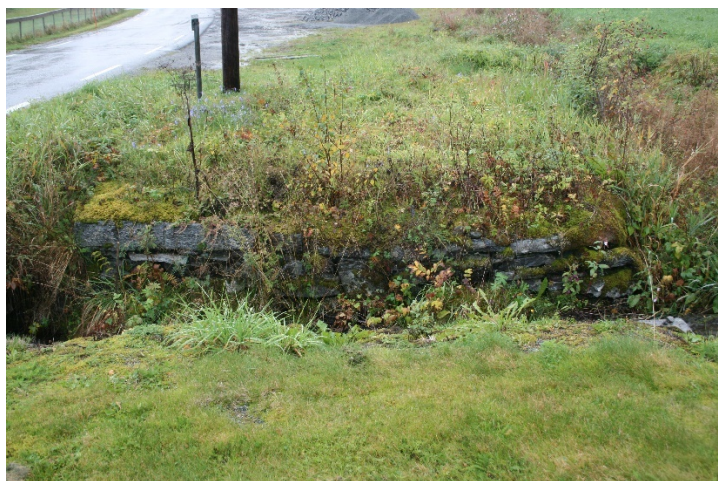
##### **Eksempel 1**

Bildet av brufundamentet i Breivika er et eksempel på en TG1.

Steinene i fundamentet ligger jevnt og har ingen skader eller sig.

Som man ser av bildet, så er muren godt tilvokst av mose og andre småvekster.

I slike tilfeller fjernes mosen som vokser på og mellom steinene, og småvekster som unge trær og busker.

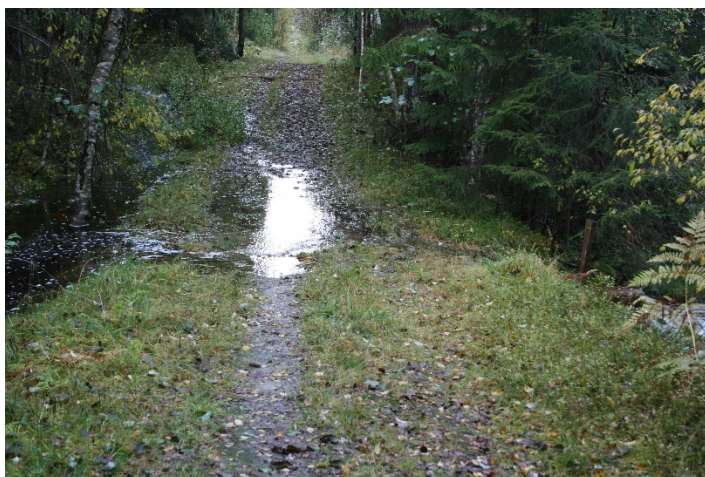
### Eksempel på TG2

Bildet er tatt på veitraseen i parsell 2 i Tingvoll og viser stikkrenne hvor vannet har funnet nytt løp over veien.

I dette eksemplet er stikkrennen enten delvis tett eller røret som går i denne ikke er dimensjonert for større vannmengder som gir stor vannføring. Vannet vil over tid grave ut veien og istandsetting gjøres innen rimelig tid.

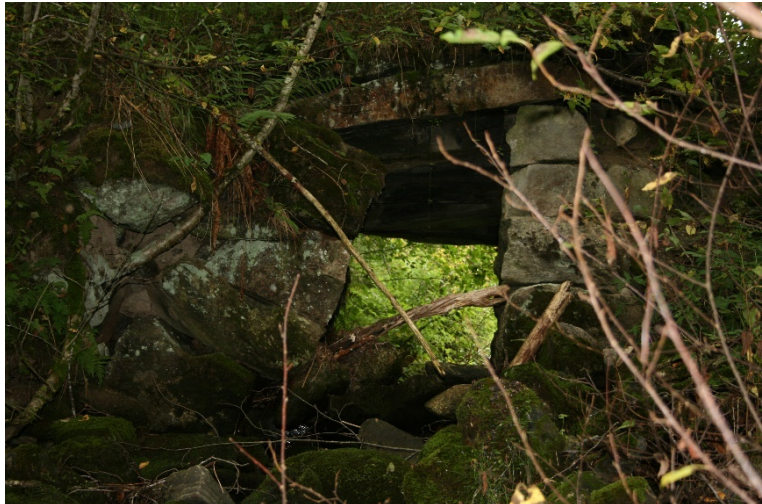
##### Eksempel 1

Liten steinhellebru/stikkrenne med sig i fundamentet og fare for kollaps ved jevnlig bruk.

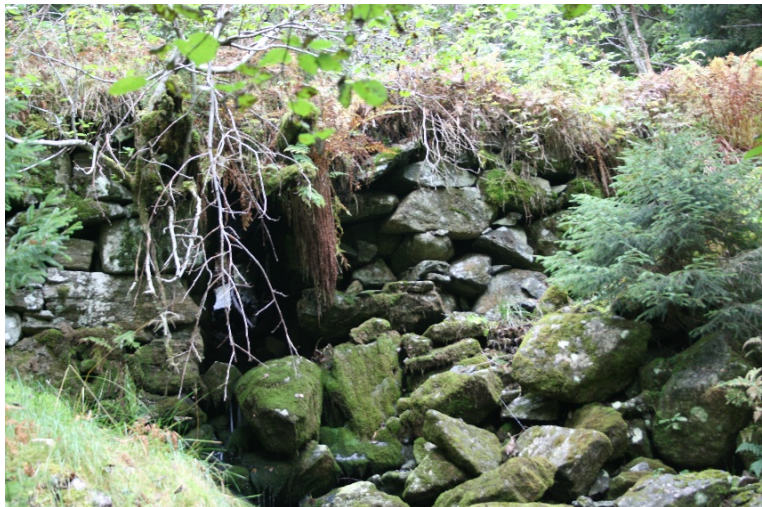
##### Eksempel 2

Store skader. Bru som har kollaps i ett av løpene. Flere hull i brudekket gjør brua utrygg for ferdsel og bør sikres og sperres av til den er istandsatt. Krever umiddelbare tiltak, for at den ikke skal bryte helt sammen.

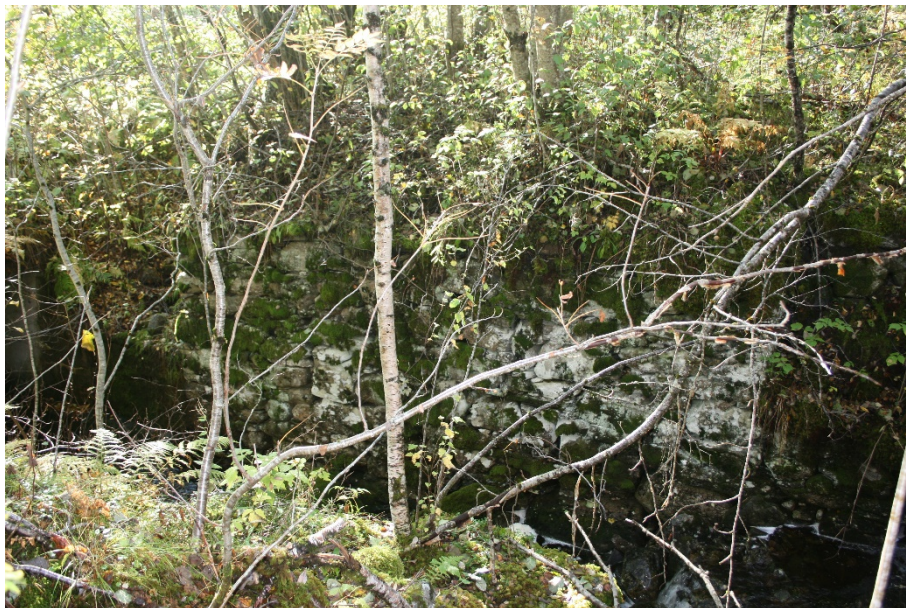
#### 6.1.2.1 Objekt nr. 268102-3 Brufundamenter Bjørnbekk bru

| Tilstandsgrad | Konstruksjon | Tilstand | Anbefalte tiltak |
|---|---|---|---|
| <b>TG3</b> | Brukar med veifar | <p>Brukarene til Bjørnbekkbrua er bygd i stein. Brukaret på SV-side av elva er godt bevart, mens på brukaret på NØ-side mangler den øvre delen av karet. Steinene er for det meste tilgrodd med mose og det vokser tett med løvtrær og lyng på toppen av karene.</p> <p>Veitraseen like ved brua er vanskelig å identifisere pga. tettvokst vegetasjon med blant annet løv og lyng. I østlig halvdel av traseen går veien som traktorvei. Denne er tettvokst med gress og kratt midt på veien og tettvokste trær står i grøftene til veien. Hverken vei eller brukar er synlige fra motorveien</p> | <p>Brukarene og veien ryddes for vegetasjon for å hindre videre forringelse. Steinene renses for mose. Veien virker å være sterkt skadet ved brukarene og vil kreve mye jobb å istandsette. Veiens tilstand vurderes på nytt etter at vegetasjonen er ryddet og fjernet.</p> |

Tettvokst vegetasjon på brukarene.  
Foto: Siw Helen Myrvoll Grønland

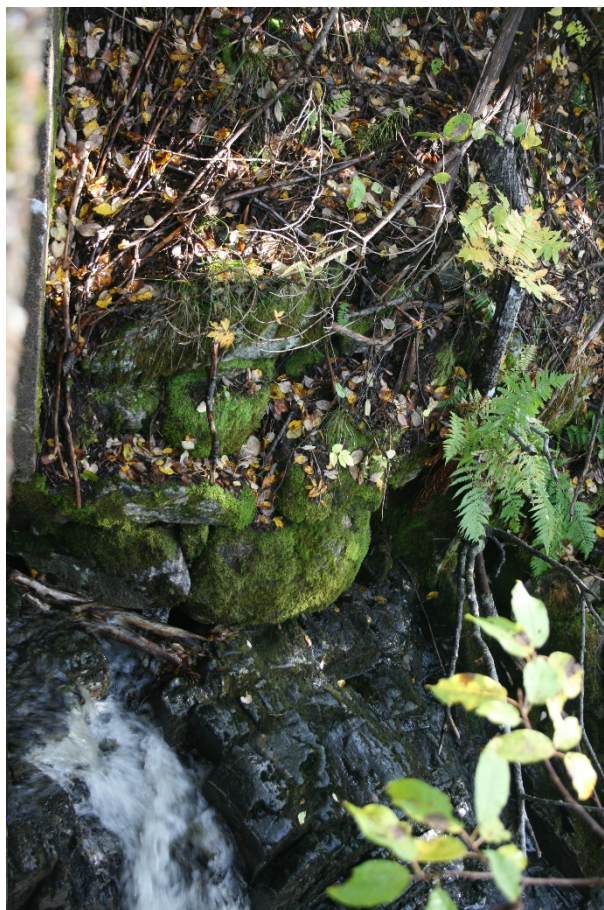
6.1.2.2 Objekt nr. 268102-1 Brufundament Dyrлие bru

| Tilstandsgrad | Konstruksjon | Tilstand | Anbefalte tiltak |
|---|---|---|---|
| TG1 | Brufundament | Bruspennet og fundament i betong. Inntil betongen er det eldre brukar i tørrmurt stein. Steinene er overgrodd av mose, trær vokser på karet og det ligger mye løse kvister og annen vegetasjonsavfall på denne. | Rense steinene for mose og fjerne trærne skånsomt, slik at ikke steinene rives løs. Avfall fra vegetasjonen kastet på egnet sted. |

Rester etter brukar Dyrлиеelva.  
Foto: Siw Helen Myrvoll Grønland

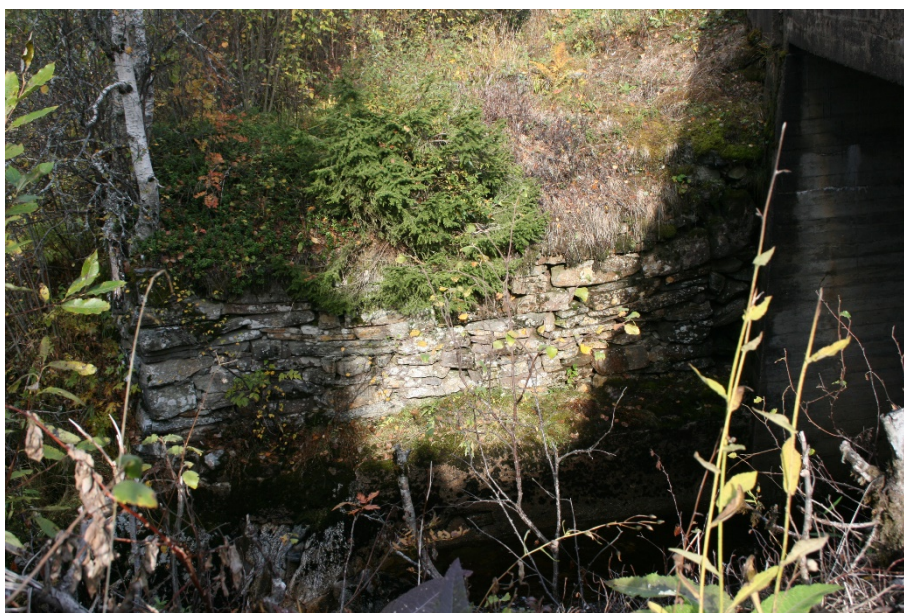
6.1.2.3 Objekt nr. 268102-4 Brukar med veistump – Dueelva

| Tilstandsgrad | Konstruksjon | Tilstand | Anbefalte tiltak |
|---|---|---|---|
| <b>TG1</b> | Brukar og veianlegg | Brukar av steinheller i varierende størrelse og veistump ved Dueelva. Brukarene er i god stand. Ny bru er lagt helt inntil de eldre brukarene. Liten snipp av veien går i bue ved nybrua i nordlig retning. Trær og kratt vokser på brukar og veistump | Vegetasjonen som vokser i veikroppen og på fundamentene fjernes for å forhindre videre forringelse. Vegetasjonsavfallet legges på egnet sted. |

Brufundament i steinheller.  
Foto: Siw Helen Myrvoll Grønland

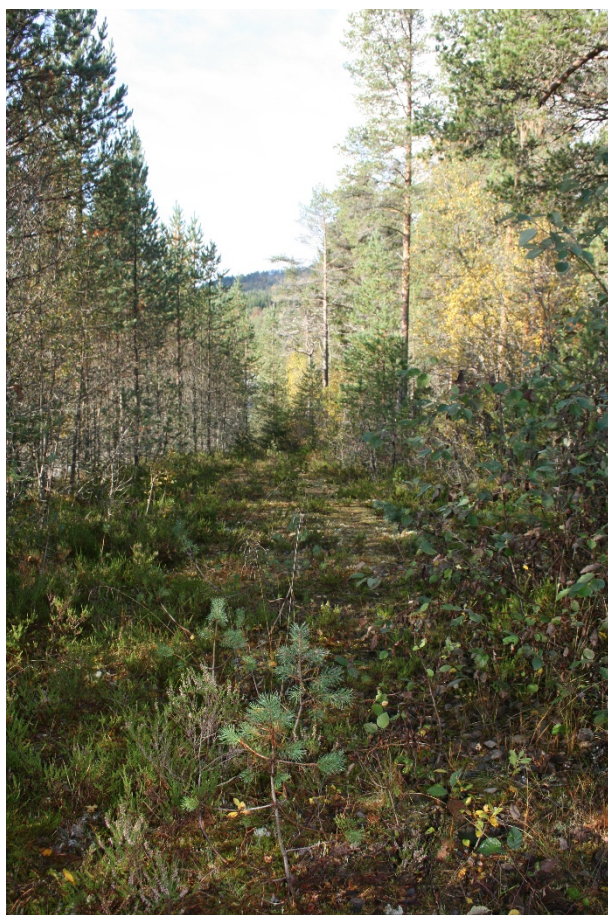
6.2.2.1 Objekt nr. 268106-6 Veistykke ved Storesteinen, Aspåsmyran

| Tilstandsgrad | Konstruksjon | Tilstand | Anbefalte tiltak |
|---|---|---|---|
| <b>TG2</b> | Veianlegg | Veistykke ved Storsteinen er på ca. 100 m og er gjengrodd av ungtrær og røsslyng. Den er i ferd med å forsvinne i vegetasjonen. Veien er noe utvidet og er bredere enn den opprinnelige postveien. Skader på veien kan skjule seg under vegetasjonen. | Vegetasjonen fjernes for å få frem veikroppen og for å hindre at veien forsvinner i vegetasjonen. Deretter ny tilstandsvurdering |

Veitrase med begynnende gjengroing.  
Foto: Siw Helen Myrvoll Grønland

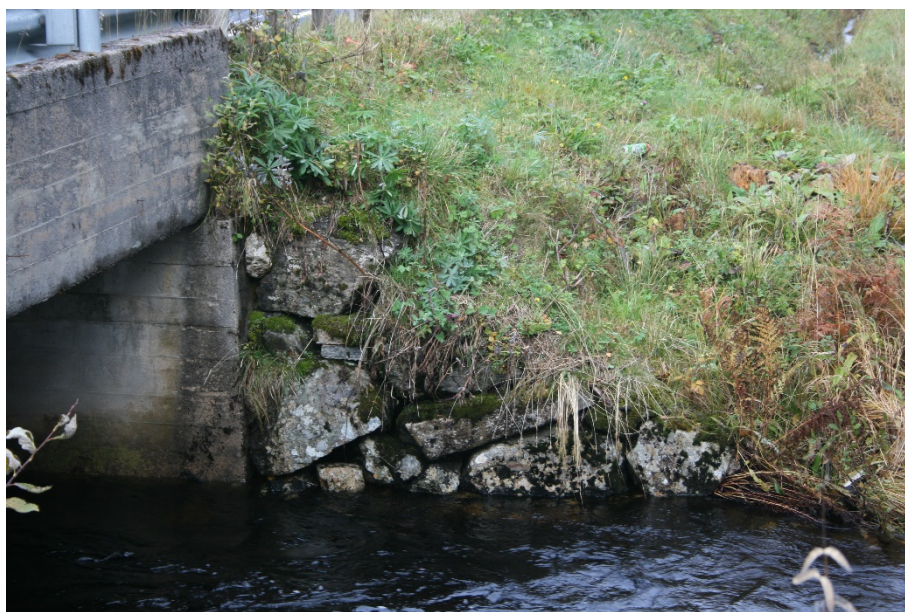
6.2.2.2 Objekt nr. 268106-1 Mur/rester av brukar ved Tverrelva

| Tilstandsgrad | Konstruksjon | Tilstand | Anbefalte tiltak |
|---|---|---|---|
| TG1 | Mur eller rester av brukar | Steinheller inntil ny bru på hver side av elva. Disse kan være rester etter brukar eller steinmur. Uviss datering. Tilvokst med mose og gresstorv. | Normal skjøtsel. Konstruksjon undersøkes for datering. |

Murrester ved tverrelva. Foto: Siw Helen Myrvoll Grønland

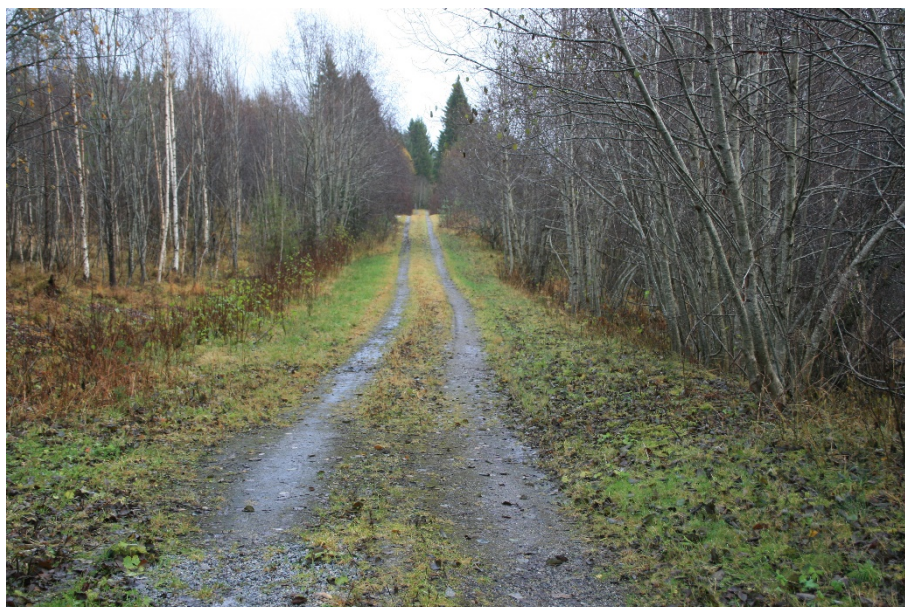
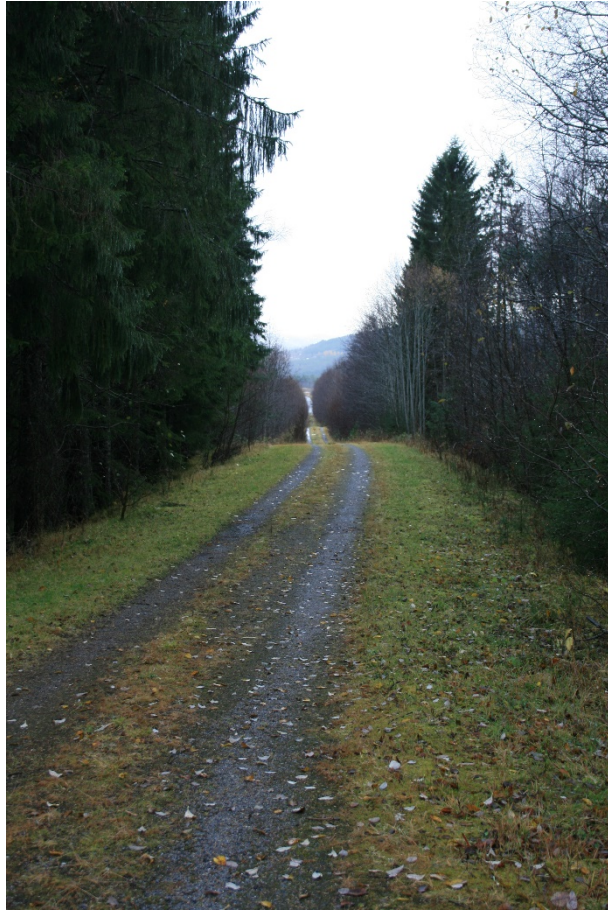
#### 6.2.2.3 Objekt nr. 268106-3 Veitrase over Hola

| Tilstandsgrad | Konstruksjon | Tilstand | Anbefalte tiltak |
|---|---|---|---|
| <b>TG1</b> | Veianlegg | Veistraseen går som gruset vei fra hytte og opp til Hola. Ved er noe utvidet, ca. 4-5m og er gresskledd langs kantene og på midten. I grøftene vokser det tett med løvtrær og bringebærbusker. Veien mest gjengrodd ved hytte og blir gradvis åpnere mot Hola. Her blir veien vedlikeholdt. Veistrekningen er lite brukt, men fortsatt kjørbar. | Gresset som vokser langs kantene og på midten klippes. Trær og bringebærbusker som vokser i grøftene og på veikantene fjernes for å synliggjøre veikroppen. |

Veitraseen over Hola.  
Foto: Siw Helen Myrvoll Grønland

Trase ved veikrysset på Høla.  
Foto: Siw Helen Myrvoll Grønland

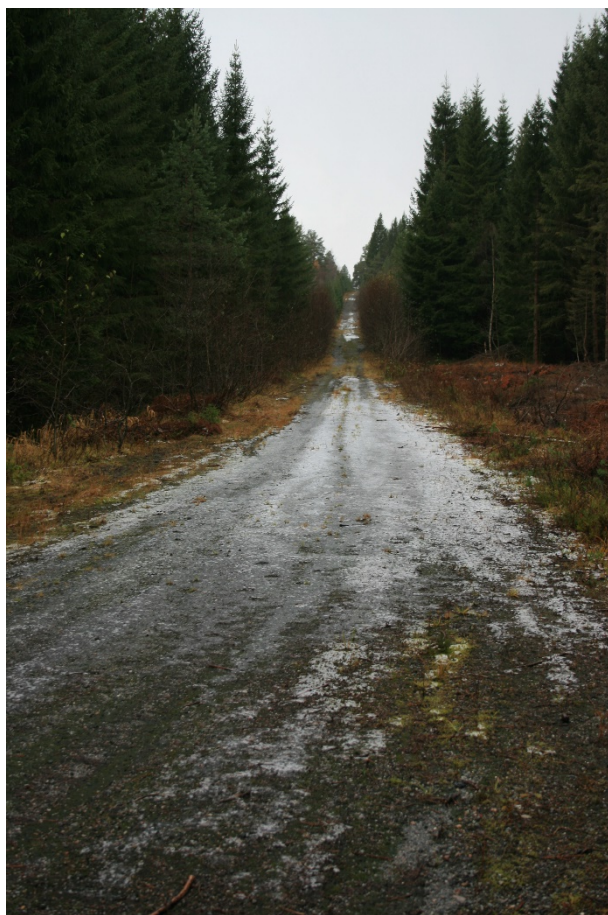
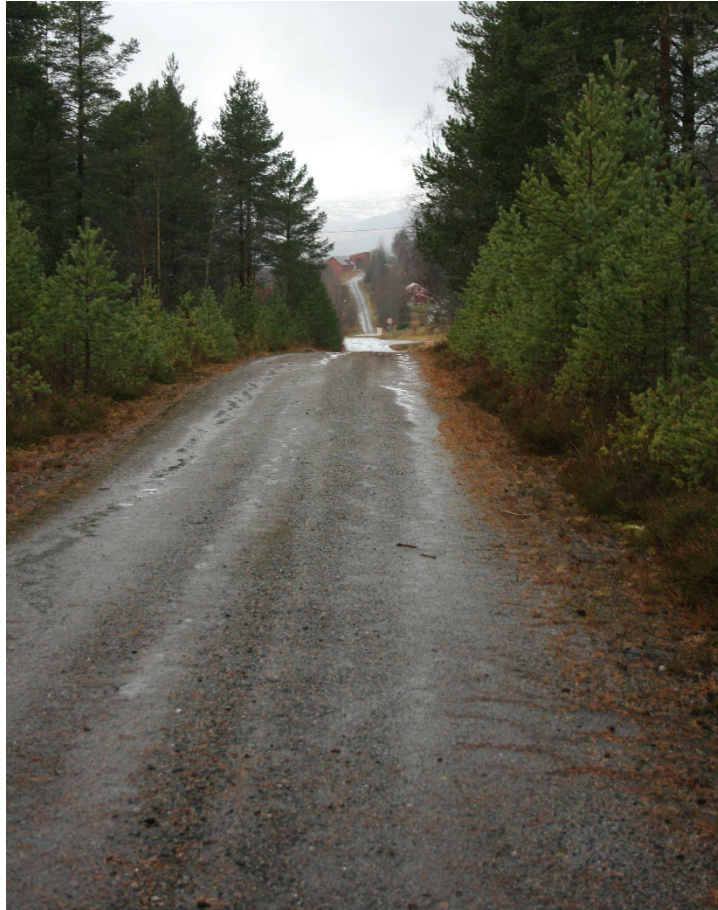
6.2.2.4 Objekt nr. 268106-5 Veitrase Mjøkhaugen - Aspåsmyran

| Tilstandsgrad | Konstruksjon | Tilstand | Anbefalte tiltak |
|---|---|---|---|
| <b>TG1</b> | Veianlegg | Veistrekningen går fra svingen som ligger øst for Mjøkhaugen ned til Aspåsmyran/Aspdalen. Veien er ca. 3,5 - 4 m bred og har grusdekke av grovere grus. Grøftene er lite synlige pga. tettvoksende trær og busker. Veistrekningens rette linjestruktur er bevart. | Veistrekningen har stort behov for skjøtsel. Vegetasjonen i grøftene fjernes og hull i veien tettes med grus for hindre ansamlinger av vann. |

Gruset trase mot Mjøkhaugen.  
Foto: Siw Helen Myrvoll Grønland

Veitrase Mjøkhaugen.  
Foto: Siw Helen Myrvoll Grønland

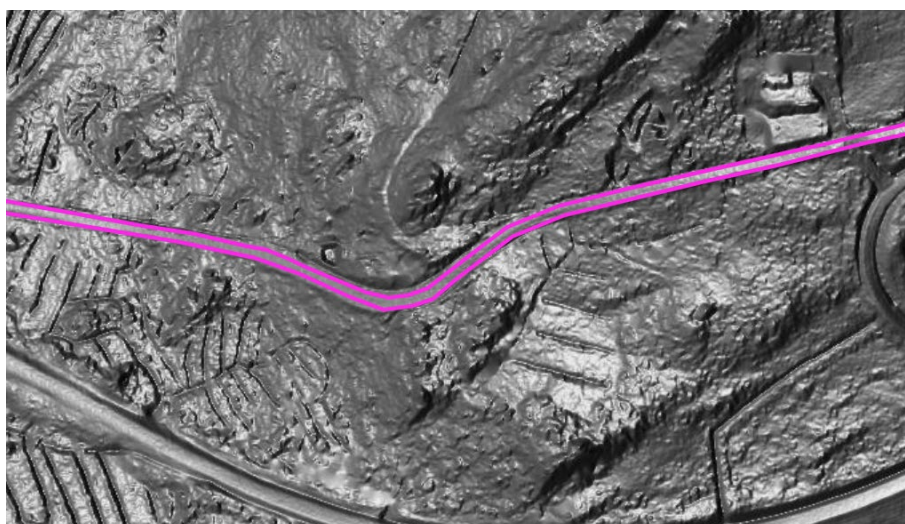
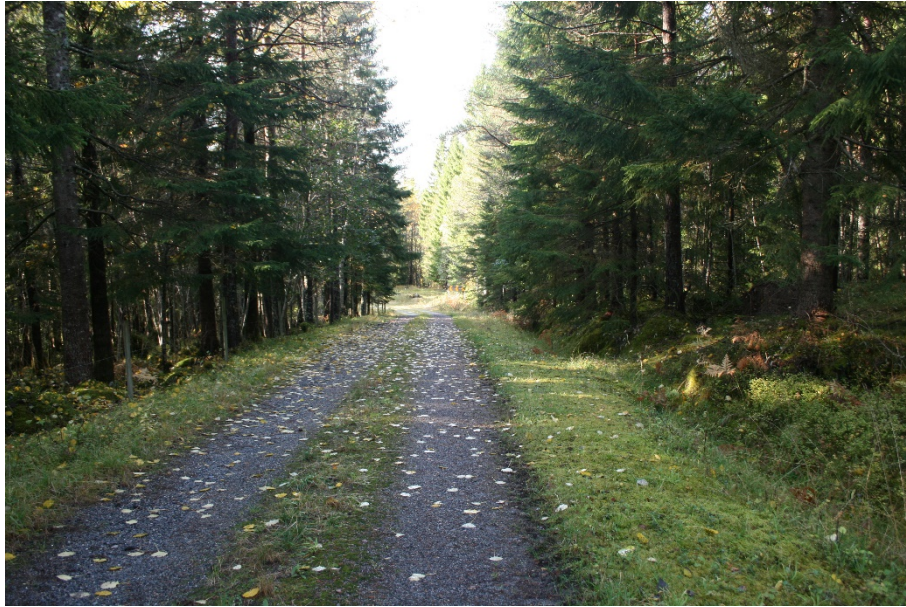
#### 6.2.2.5 Objekt nr. 268106-7 Veitrase Storesteinen/Åsenden – Aspåsen

Veien tar en kraftig sving ved Åsenden, men det er usikkert på om dette er den opprinnelige retningen, da det er spor etter vei som har gått rett frem. Dette samsvarer mer med postveiens rette linjestruktur, og den kan ha gått i strak retning før den ble omlagt. I Lidar er det mulig å se spor etter en vei som har gått i rett linje i dette området og kan tolkes som alternativ eller opprinnelig vei. Anbefales undersøkt nærmere i forbindelse med skjøtsel- og istandsettingsarbeidet på veien.

| Tilstandsgrad | Konstruksjon | Tilstand | Anbefalte tiltak |
|---|---|---|---|
| TG1 | Veianlegg | Veitraseen fra Storsteinen - Aspåsen går som gruset vei. Veikroppen fremstår tydelig med grøfter på hver side, men bredden på veien er utvidet. Har tidligere vært brukt som bilvei, det står fortsatt igjen veiskilt langs denne strekningen. Gresstorv vokser langs kantene og på midten. | Normal skjøtsel. Gresset klippes etter behov på årlig basis. |

Lidar viser mulige spor etter vei som har gått rett frem, istedenfor i svingen.  
Utsnitt fra Askeladden.

Veien kan ha gått i rettlinje istedenfor å svinge til venstre.  
Foto: Siw Helen Myrvoll Grønland
