Møre og Romsdal  
fylkeskommune

# Tilstandsregistrering Den Trondhjemske postvei

**Molde kommune**

Siw Helen Myrvoll Grønland  
10.11.2020

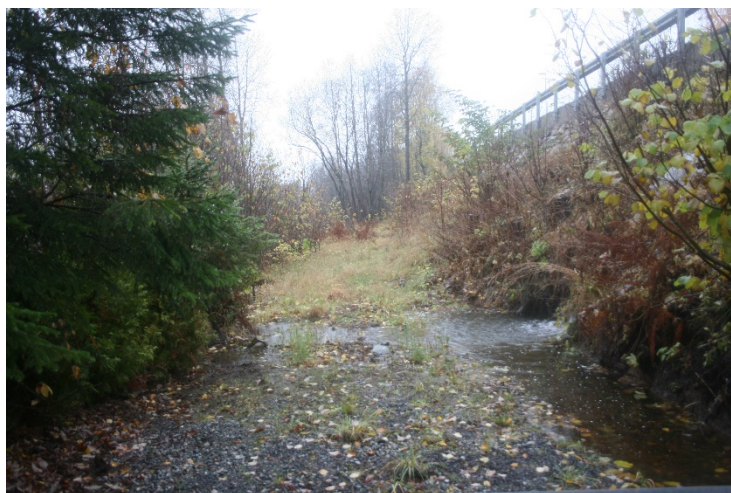
Bildet er tatt ved sjøsiden på Ekra/Ellingsgard og viser et eksempel på TG2 med vann involvert.

I dette eksemplet mangler det stikkrenne, og vannet renner tvers over veien. Vannet vil over tid grave ut veien og i slike tilfeller bør det legges inn en stikkrenne under veien for å lede vannet bort.

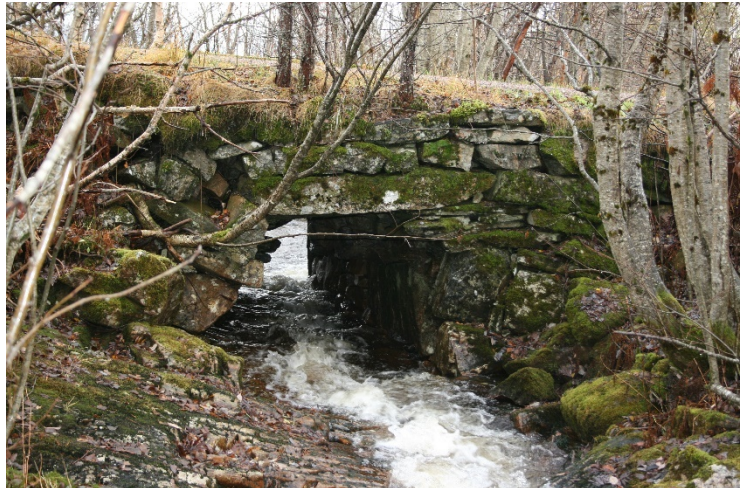
Steinhellebru med sig i fundamentet og fare for kollaps ved jevnlig bruk av tunge kjøretøy. Bildet er tatt ved Sollia gård ved kommunegrensen Molde – Gjemnes.

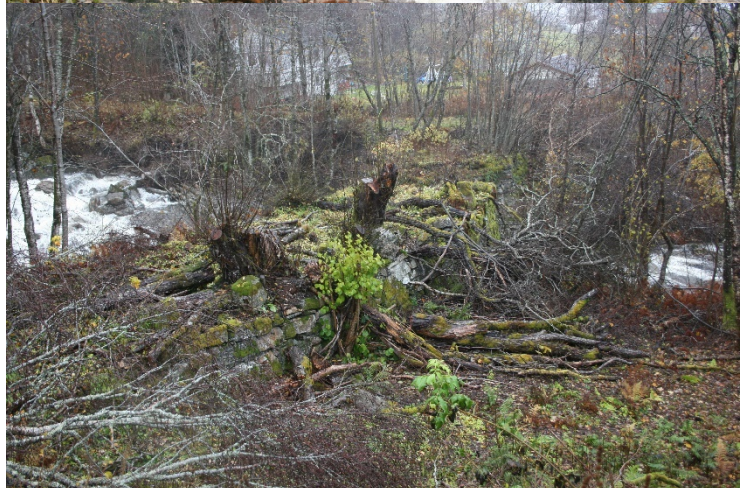
Store skader. Bru som er sterkt forringet av vegetasjonen. Store røtter har sprengt løs og løftet steinene. Tiltak kreves innen rimelig tid for å forhindre videre nedbrytning. Brufundamentene ligger ved Mjelveelva.

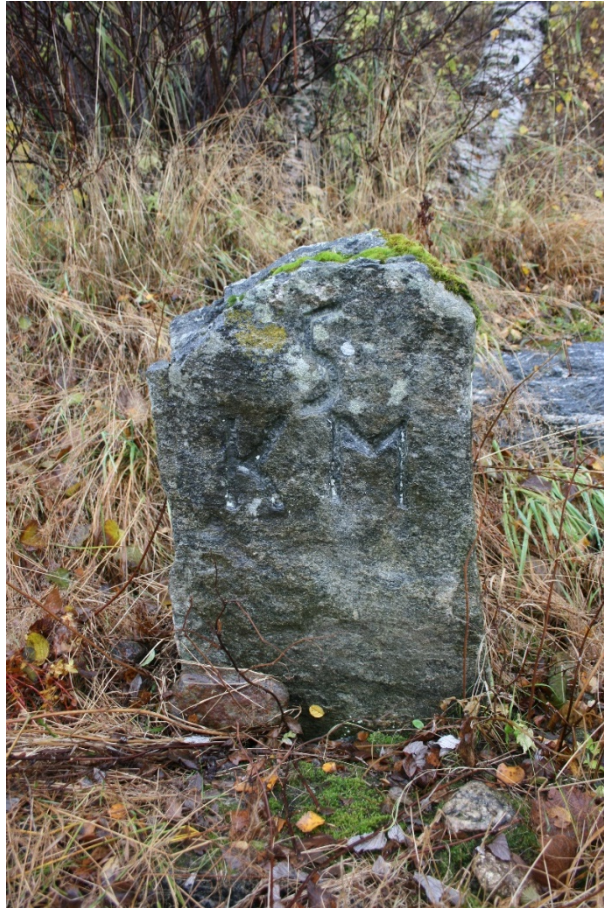
Milestein ved Skjersåa bru, toppen mangler på steinen.  
Foto: Siw Helen Myrvoll Grønland

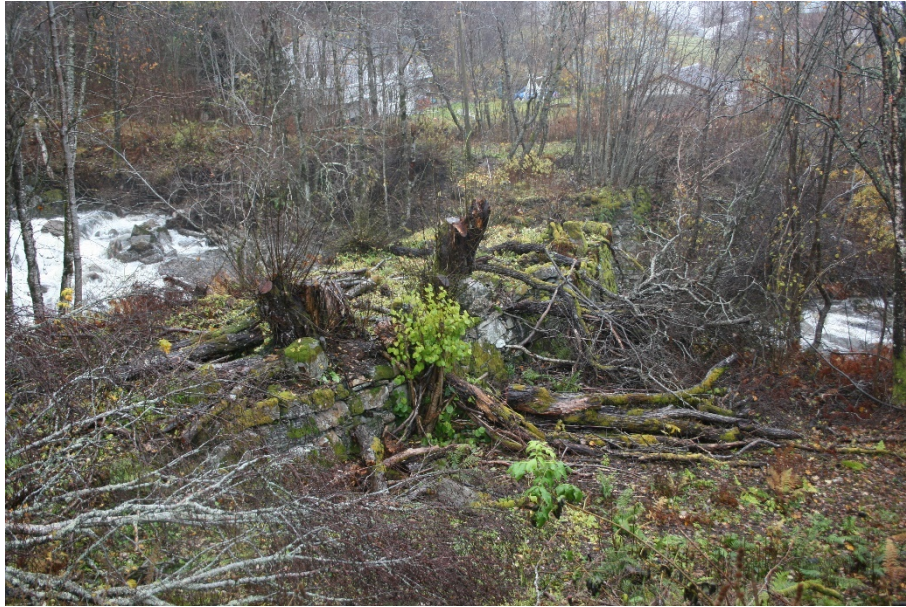
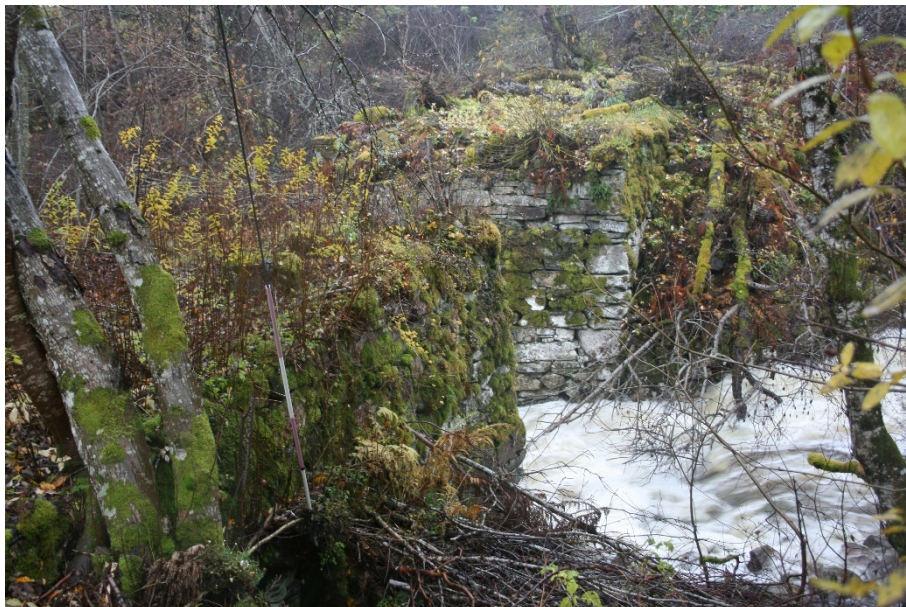
| Tilstandsgrad | Konstruksjon | Tilstand | Anbefalte tiltak |
|---|---|---|---|
| <b>TG3</b> | Brukar | <p>Brukarene til Mjelvebrua er kraftig bygd i tørrmurt stein og har en bredde på ca. 5-6 m.</p> <p>De er sterkt gjengrodde av mose, planter og store løvtrær med kraftige røtter. På det vestlige brukaret er to løvtrær hogd ned, men stubber og røtter er ikke fjernet. Sterkt behov for skjøtsel og istandsetting.</p> | <p>Fjerning av trær, stubber og røtter. Rense steinene for mose og plantevekster. Dette for å forhindre videre forringelse av brukarene. Fjerningen av vegetasjon må gjøres på en skånsom måte, for å unngå mer skade.</p> <p>Rydding av avfall fra nedsagde trær som ligger oppå brukarene.</p> |

Stort behov for skjøtsel og istandsetting av brukarene ved Mjelveelva.  
Foto: Siw Helen Myrvoll Grønland

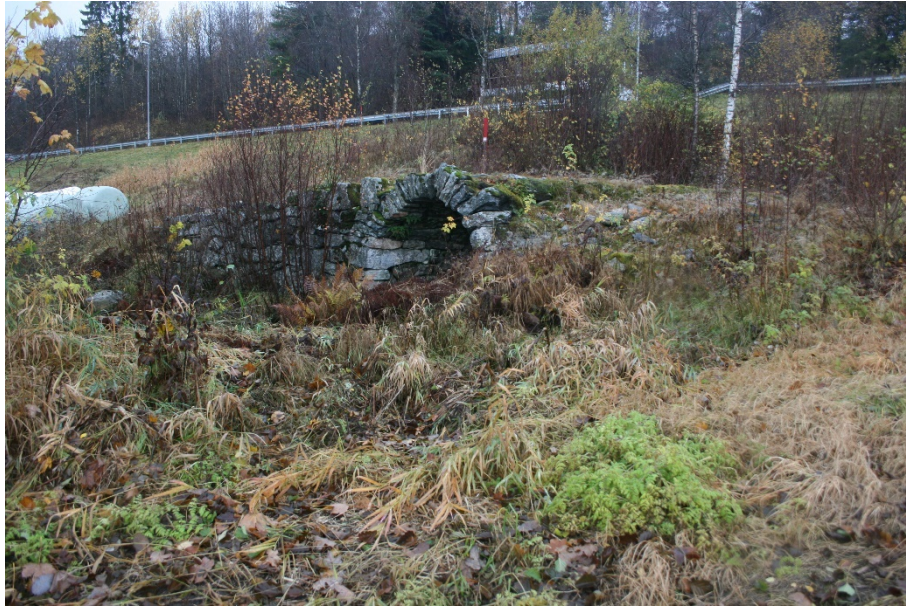
| Tilstandsgrad | Konstruksjon | Tilstand | Anbefalte tiltak |
|---|---|---|---|
| <b>TG3</b> | Steinhvelv bru | Bru er i dårlig stand. Østlig side av brua er sterkt redusert ved at stein er fjernet eller rast ut. Hvelvingen og vestre brukar er intakt. Det vokser tett med unge trær inntil brukarene og oppå brudekket. Bregner og mose vokser mellom steinene flere steder. | Vegetasjon som over tid kan forringe bruas holdbarhet, fjernes. Steinene renses for vekster som vokser mellom steinene. Østre brukar restaureres av fagkyndige innen historisk tørrmuring. Bruas stabilitet bør også vurderes av fagkyndig innen dette feltet for en vurdering av hvor lenge den kan stå i den tilstanden den har nå før tiltak settes i gang. |

Skjersåa bru har stort behov for skjøtsel og istandsetting.  
Foto: Siw Helen Myrvoll Grønland

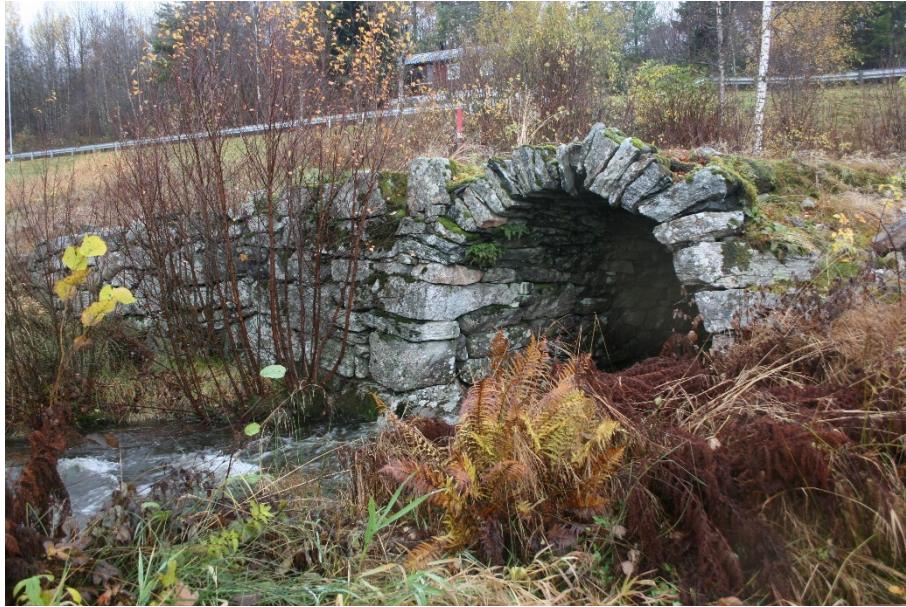
Intakt hvelving, men østre brukar er fjernet eller nedrast.  
Foto: Siw Helen Myrvoll Grønland

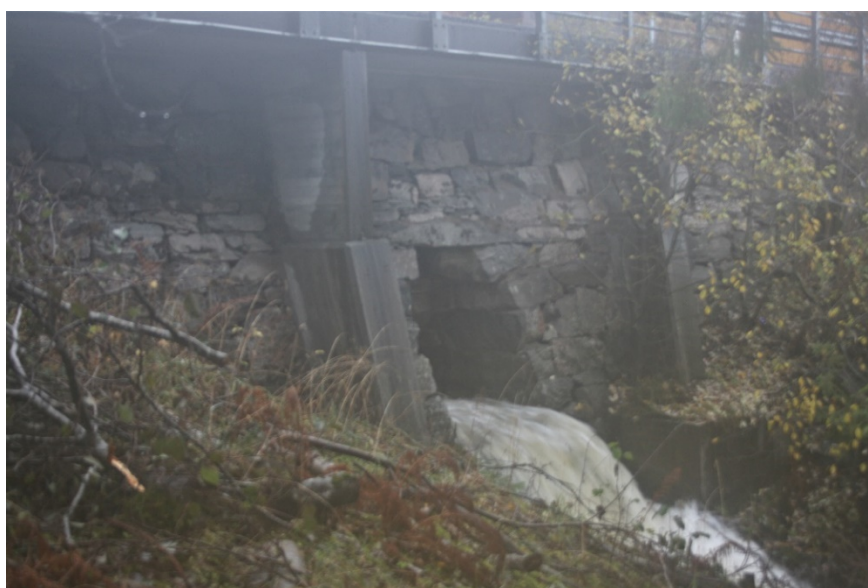
| Tilstandsgrad | Konstruksjon | Tilstand | Anbefalte tiltak |
|---|---|---|---|
| TG1 | Steinhellebru | Brua i tørrmurt stein, steinene er fuget i løpet. Den er i god stand. Løvtrær vokser helt inntil steinene i brua. Avkappede grener fra trær og annet vegetasjonsavfall ligger i skråningen ved brua. | Rydding av avfall og fjerning av vegetasjonen som vokser nærmest brua. |

Avkappede greiner ligger slengt ved brua.  
Foto: Siw Helen Myrvoll Grønland

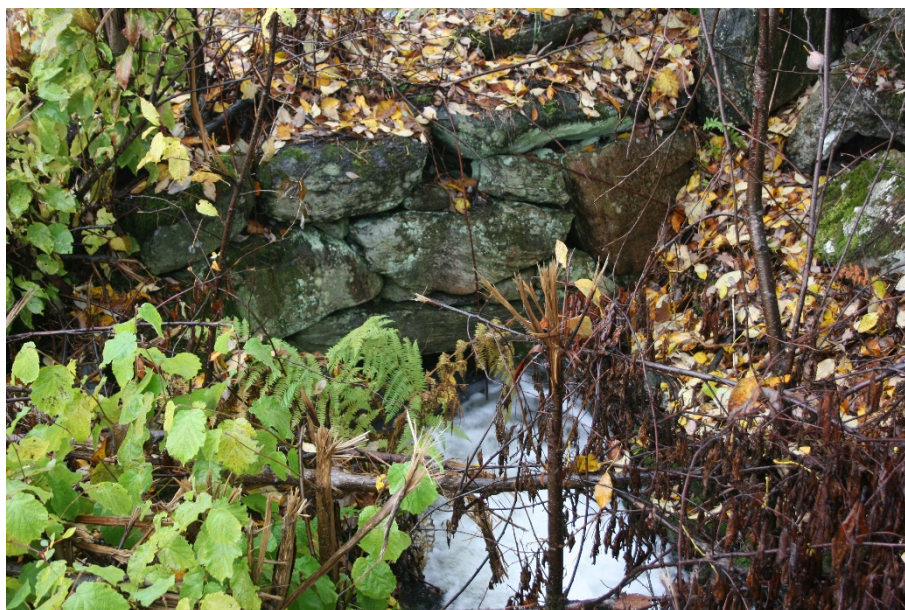
| Tilstandsgrad | Konstruksjon | Tilstand | Anbefalte tiltak |
|---|---|---|---|
| <b>TG1</b> | Liten steinhellebru/stikkrenne | Kraftig oppbygget bru/stikkrenne. Uviss datering. Vegetasjon i form av unge løvtrær og bregner vokser rundt åpningen til løpet. | Normal skjøtsel, fjerning av vegetasjon rundt åpningen til stikkrennen. |

Normalt skjøtselsbehov.  
Foto: Siw Helen Myrvoll Grønland

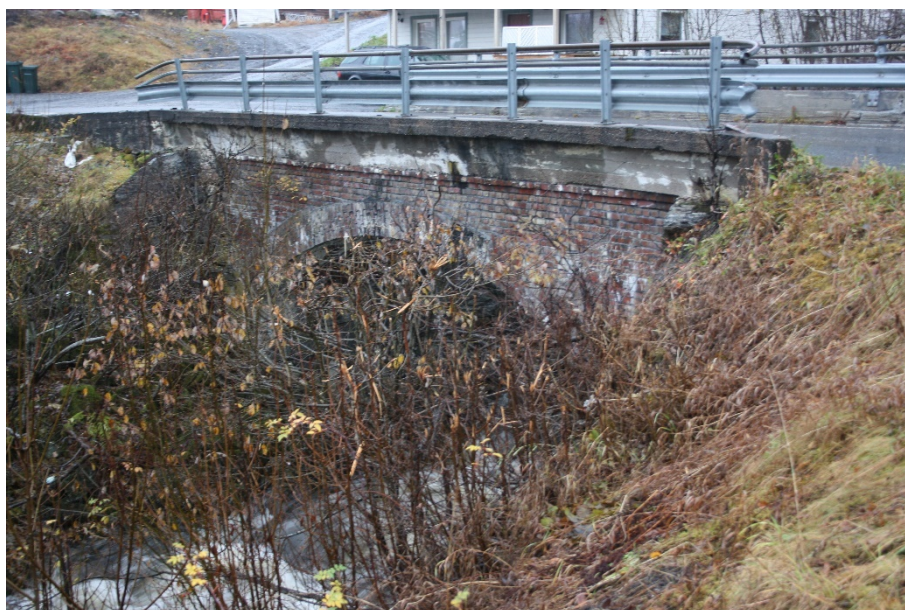
| Tilstandsgrad | Konstruksjon | Tilstand | Anbefalte tiltak |
|---|---|---|---|
| TG1 | Hvelvbru | Hvelvbru i teglstein og store tilhogde steiner i brukarene.<br>Asfaltdekke over brua.<br>Busker og trær vokser langs elvas sider og gjør bruas hvelving lite synlig.<br>Selve brua er i god stand. | Normal skjøtsel. Fjerning av vegetasjon som vokser i skråningene langs elva, for å synliggjøre brua. |

Skjøtselsbehov. Foto: Siw Helen Myrvoll Grønland

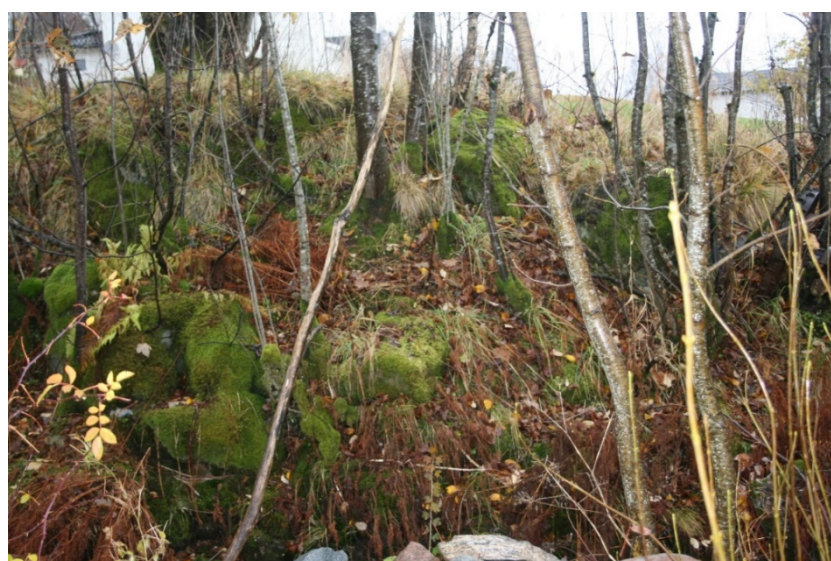
| Tilstandsgrad | Konstruksjon | Tilstand | Anbefalte tiltak |
|---|---|---|---|
| <b>TG3</b> | Brukar i stein | Brukarene er helt overgrodd og har sterkt behov for skjøtsel for å forhindre mer ødeleggelse pga. røtter. Mose ligger som et teppe over steinene og flere unge trær vokser på disse, det vanskeliggjør vurderingen av tilstanden på fundamentene. | Fjerning av vegetasjon som vokser over brukarene. Steinene renses for mose og trær fjernes skånsomt for å forhindre at karene blir mer skadet. |

Steinene til brufundamentet er helt tildekket av mose ved Kleiveelva.

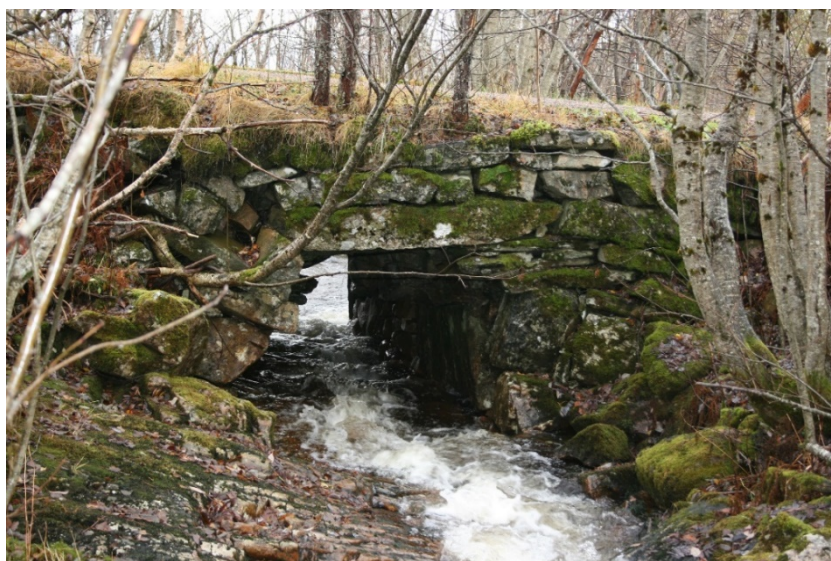
| Tilstandsgrad | Konstruksjon | Tilstand | Anbefalte tiltak |
|---|---|---|---|
| <b>TG3</b> | Bru | Steinhellebrua over Sollielva har steinheller på nordlig side og er utvidet med betong på sørlig side. En del av steinhellene har rast ut og det skaper et sig i brukanten på denne siden. Under betongen stikker det frem treplanker som har løsnet. | Utraste steinheller og sig i brukanten på nordlig side trenger å settes i stand. Trær vokser på brukanten og rundt brua på nordlig side. Mosegrodde steinheller. |

Steinhellebrua på Sollia har sig i fundamentet.

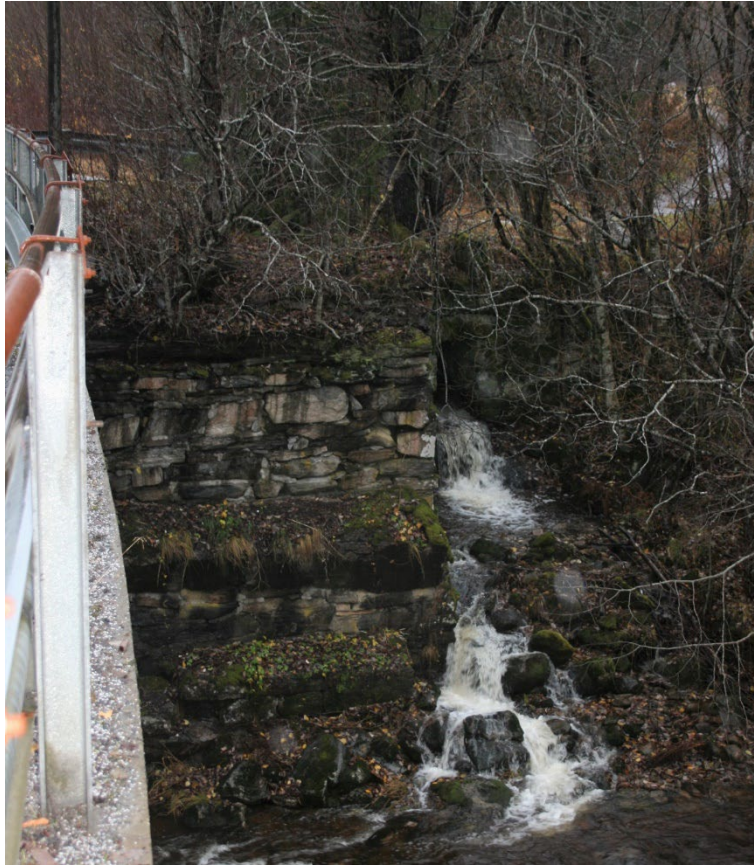
Brukar i stein ved Oppdøelva.  
Foto: Siw Helen Myrvoll Grønland

| Tilstandsgrad | Konstruksjon | Tilstand | Anbefalte tiltak |
|---|---|---|---|
| <b>TG1</b> | Brukar i tørrmurt stein | God bevarte brukar som har behov for skjøtsel. Trær og busker vokser på toppen av brukarene. På hyllene av stein vokser det gresstorv og noe av steinen er mosegrodd. | Fjerning av trær som vokser på brukarene. Rensing av steiner for mose og gress. |

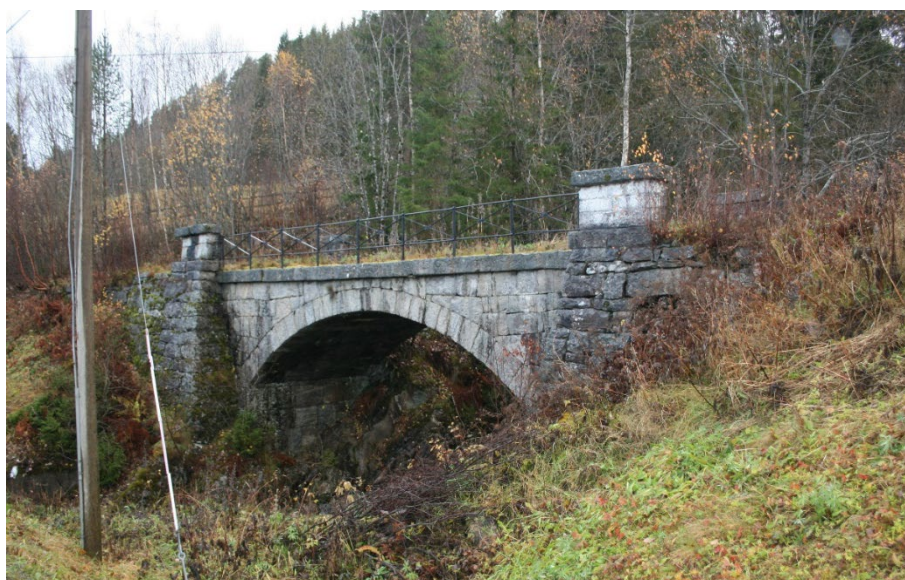
| Tilstandsgrad | Konstruksjon | Tilstand | Anbefalt tiltak |
|---|---|---|---|
| TG1 | Hvelvbru | Steinhvelvingsbru fra 1908 i tørrmurt stein. Kan se ut som steinene i brukarene og bruspennet er fra ulik tid. Ute av bruk. Brua er i god stand. Noe tettvokst vegetasjon rundt brua og gress langs bruens kanter på dekket. | Fjerne vegetasjon for å forhindre gjengroing og forringelse av brua. Steiner renses for mose og fjerne unge trær som vokser inntil og på brua. |

Steinhvelvingsbrua ved Istad har behov for normal skjøtsel.  
Foto: Siw Helen Myrvoll Grønland

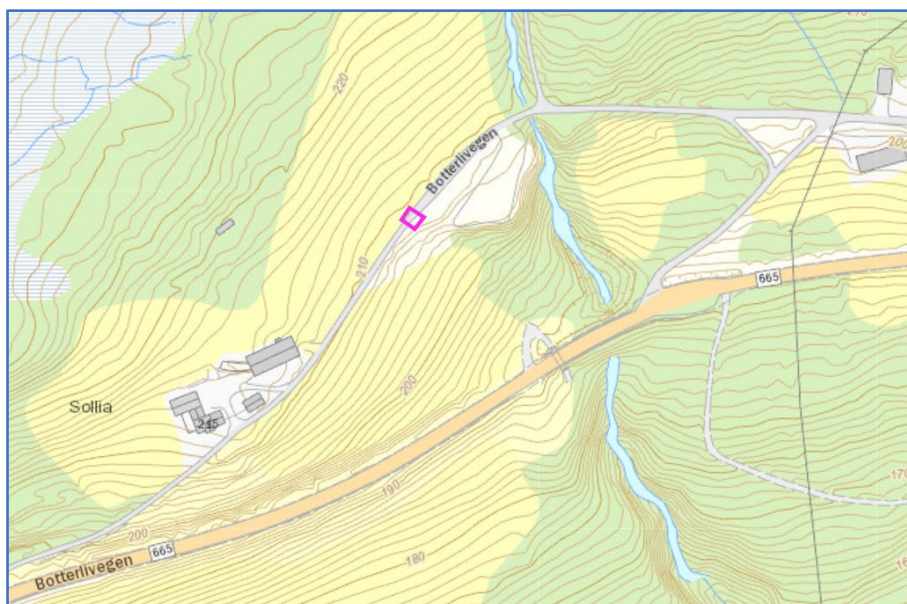
| Tilstandsgrad | Konstruksjon | Tilstand | Anbefalte tiltak |
|---|---|---|---|
| <b>TG9</b><br><b>Ukjent/ikke registrert</b> | Stikkrenne | Stikkrenne under gruset bilvei. Ikke mulig å se tilstand pga. av gjengroing. Gjengroing gjorde det ikke mulig å vurdere tilstanden. Vanskelig å vurdere tilstand. Modernisert stikkrenne, registrert med innlagt plastrør i nordvestre side i 1993. | Ukjent tilstand. Fjerning av vegetasjon og tilstandsvurdering. |
