# Den Trondhjemske postvei

**Stranda kommune**

Siw Helen Myrvoll Grønland  
20.11.2020

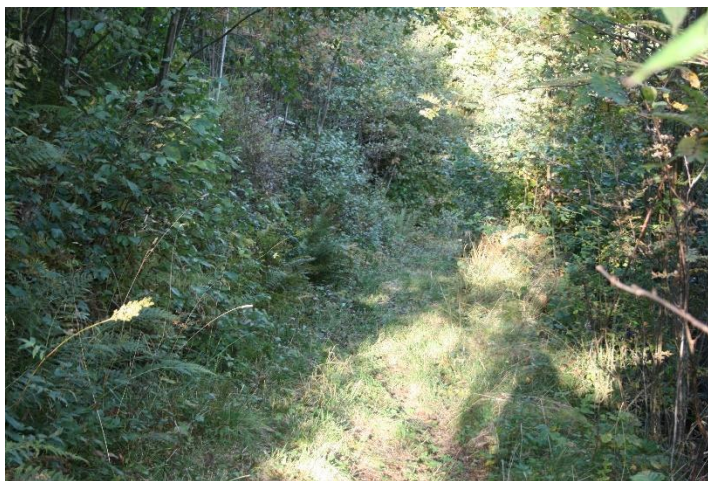
Bildet viser godt gjengrodd veilegеме med stort skjøtselsbehov, TG1. Grøftene er ikke synlige på grunn av tett vegetasjon og gresset gir inntrykk av at veien går i ett med grøftene.

Det kan skjule seg andre skader under veier som har denne graden av tilgroing og veien bør sjekkes for dette i forbindelse med skjøtselsarbeidet.

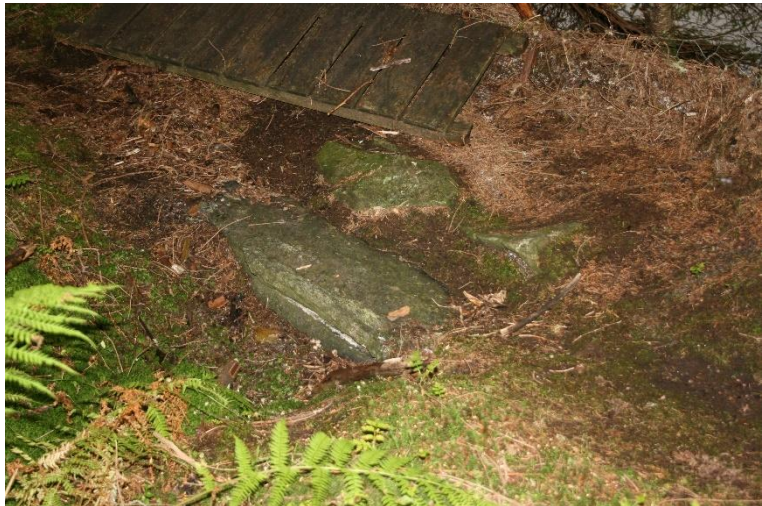
Bildet viser kollapset stikkrenne. I slike tilfeller vil vannet grave seg ned i veien over tid. Bildet er tatt i en tørr, varm periode på sommeren og viser derfor ikke hvordan vannet renner.

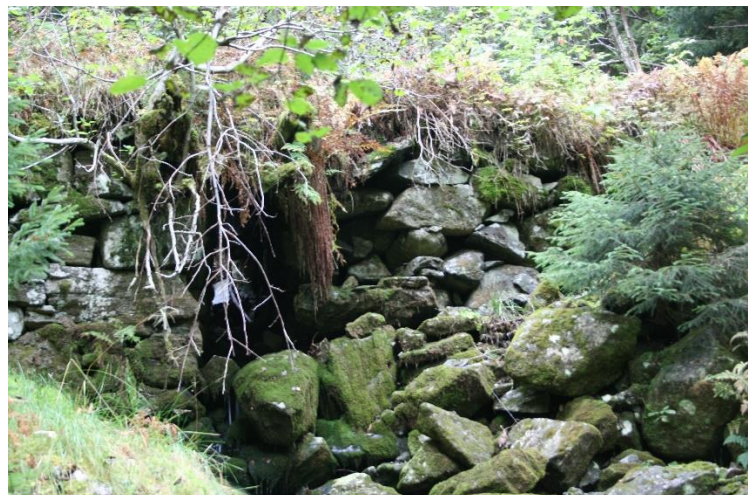
Store skader. Bru som har kollaps i ett av løpene. Flere hull i brudekket gjør brua utrygg for ferdsel og bør sikres og sperres av til den er istandsatt. Krever umiddelbare tiltak, for at den ikke skal bryte helt sammen.

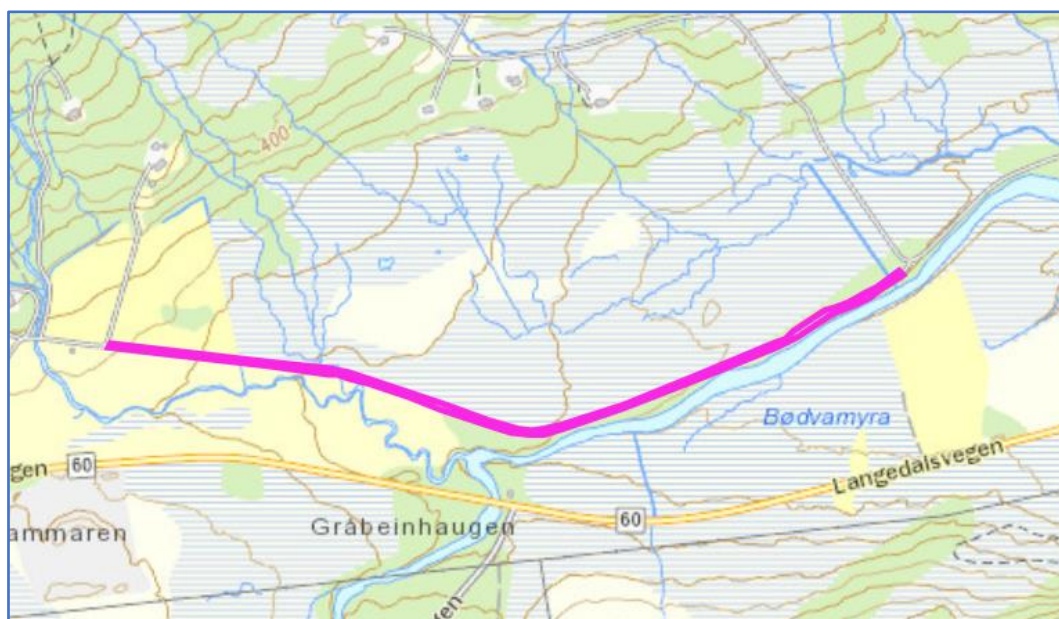
| Tilstandsgrad | Konstruksjon | Tilstand | Anbefalte tiltak |
|---|---|---|---|
| <b>TG2</b> | Veianlegg | Gjengrodde grøfter og veikanter gjør veien lite markert i forhold til det omkringliggende terrenget. Skade i veien gir brudd i veiens helhet.<br>Jorduttaket skjemma veien og forringer opplevelsesverdien av denne. TG2 er satt på grunn av skade på veien og det skjemmende jorduttaket. | Fjerning av vegetasjon i grøfter og på veikanter. Skade på veien repareres i sammenheng med stikkrennen.<br>Det anbefales også at det gjøres endringer med jorduttaket for en bedre opplevelse av postveien. |

Jorduttaket ligger i østlig ende av traseen

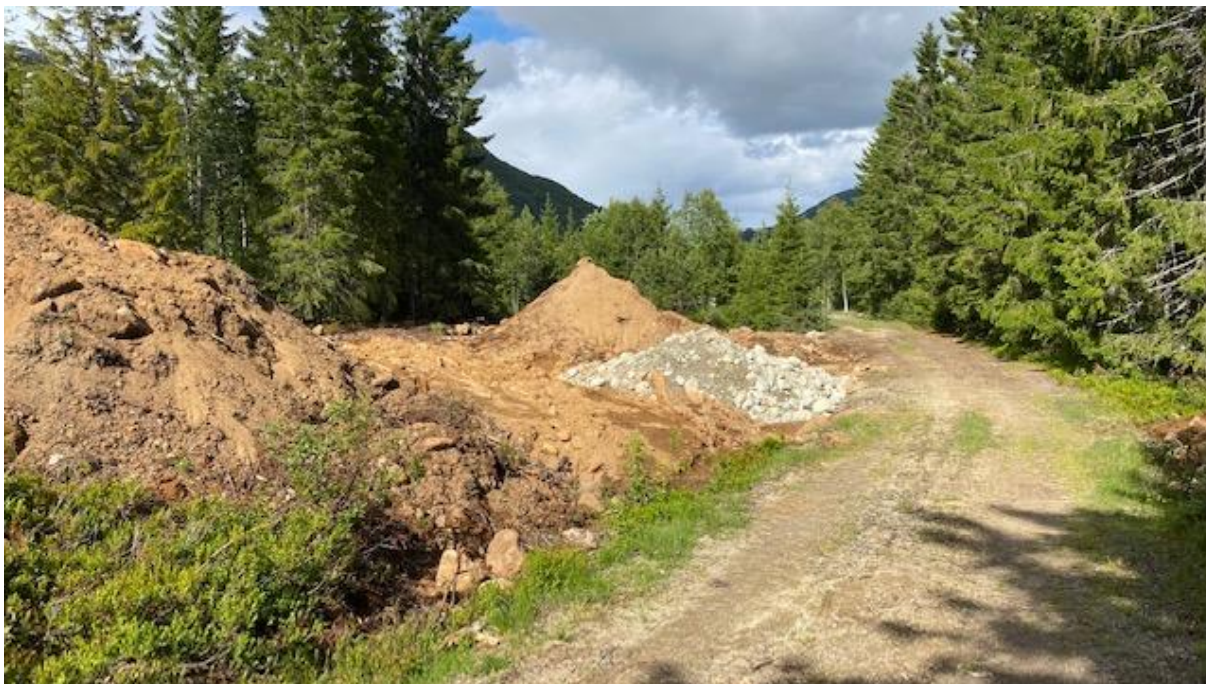
Veien brukes ikke til biltrafikk og er sperret av en veigrind midt på traseen. Sør for veigrinden er veien skadet over stikkrenne. Det er et jorduttak på NV-lig side av veien, ca. 50 m fra parkering- og snuplass. Dype hull og store jordhauger som forringer opplevelsesverdien av postveien som historisk vei.

Oppgravd område like ved parkering på Bødvamyra.  
Foto: Siw Helen Myrvoll Grønland

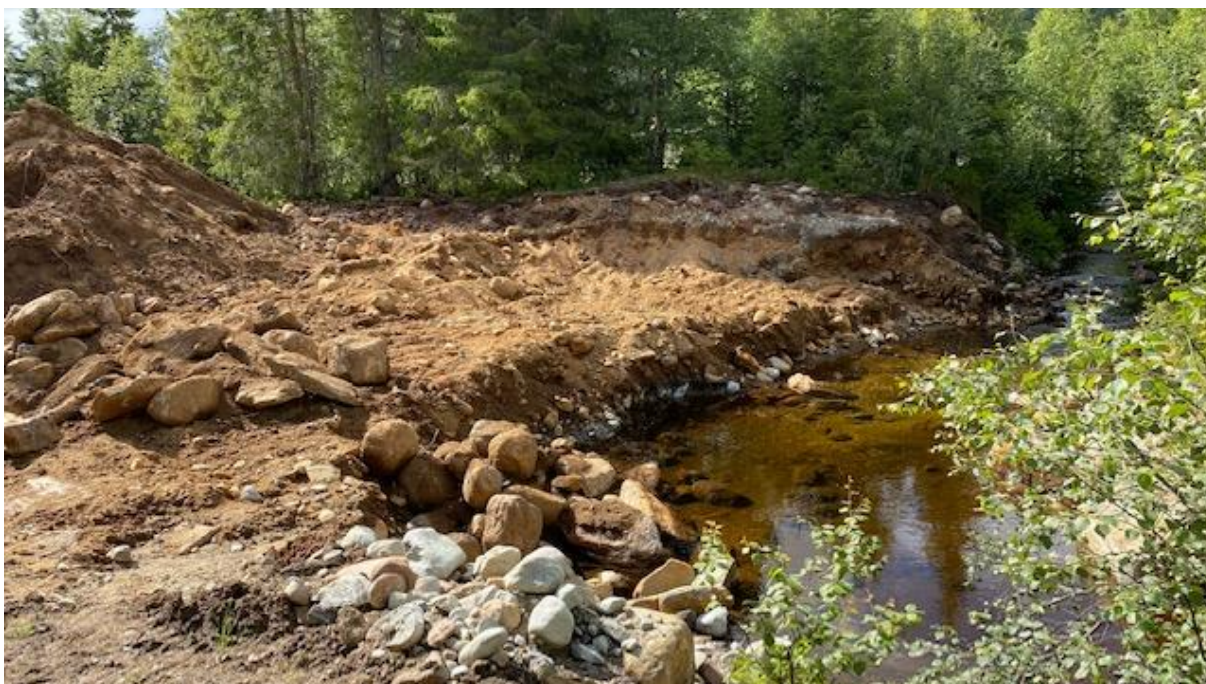
Oppgravd område forringer opplevelsesverdien av veien.  
Foto: Siw Helen Myrvoll Grønland

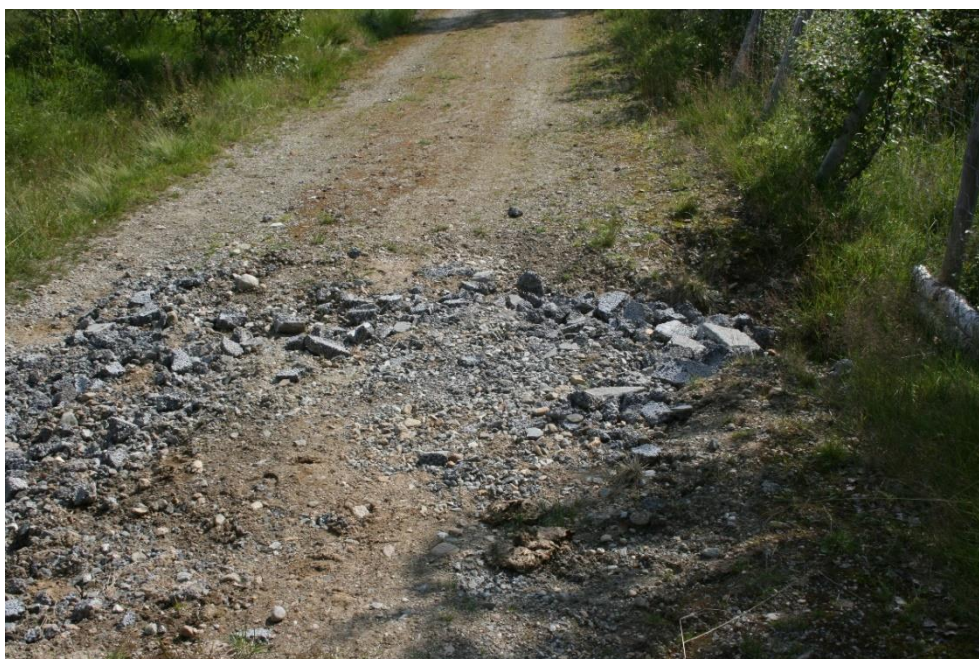
| Tilstandsgrad | Konstruksjon | Tilstand | Anbefalte tiltak |
|---|---|---|---|
| TG2 | Stikkrenne | Stikkrenne i god stand, men veien over er skadet, enten på grunn av vann eller at stikkrennen har vært gravd opp. Hullet er tett med biter av Lecasteiner i varierende størrelse, naturstein og sand. Reparasjonen er skjemmende for veien som helhet, og skaper brudd i linjestrukturen. | Materialet som gropen over stikkrennen er fylt med, fjernes og det legges nytt grusdekke tilsvarende det som er der fra før. |

Veidekket over stikkrenne oppfylt med Lecastein.

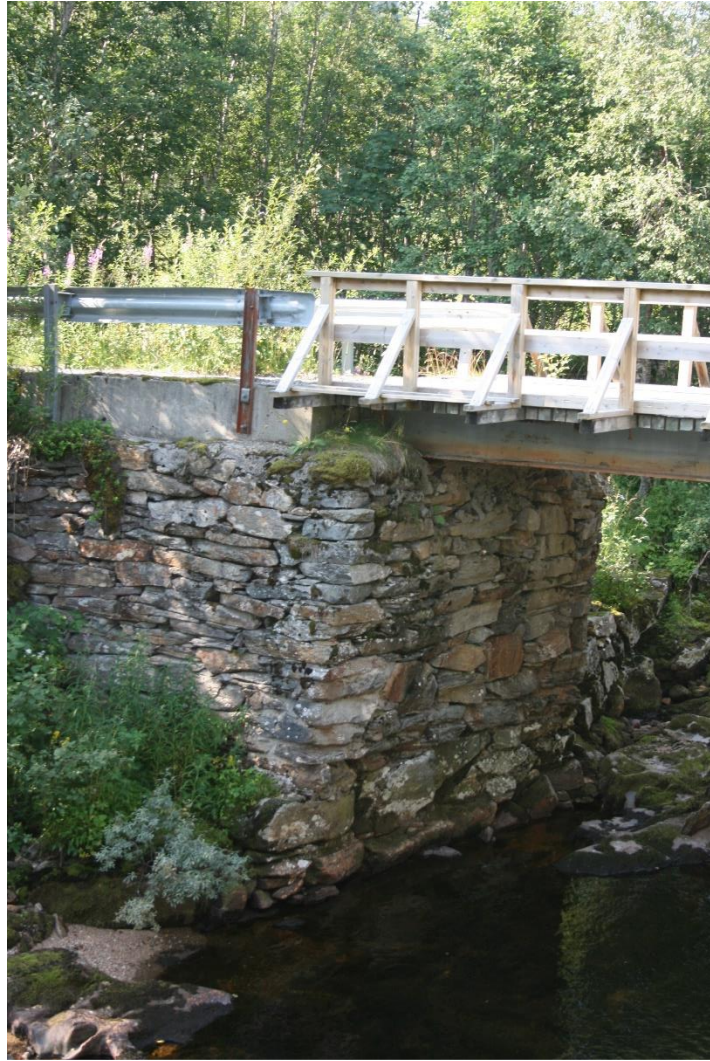
Brukar.

| Tilstandsgrad | Konstruksjon | Tilstand | Anbefalte tiltak |
|---|---|---|---|
| <b>TG1</b> | Brukar | Bru med tørrmurt steinkar av steinheller i god stand. Bruspennet er moderne. Det vokser vegetasjon inntil foten av brukarene, men det ikke umiddelbart behov for skjøtsel. | Ikke umiddelbart behov for skjøtsel, men vegetasjonen som vokser inntil brukaret kan fjernes. Ellers kan den holdes under oppsikt på årlig basis og fjernes ved mer tilgroing. |

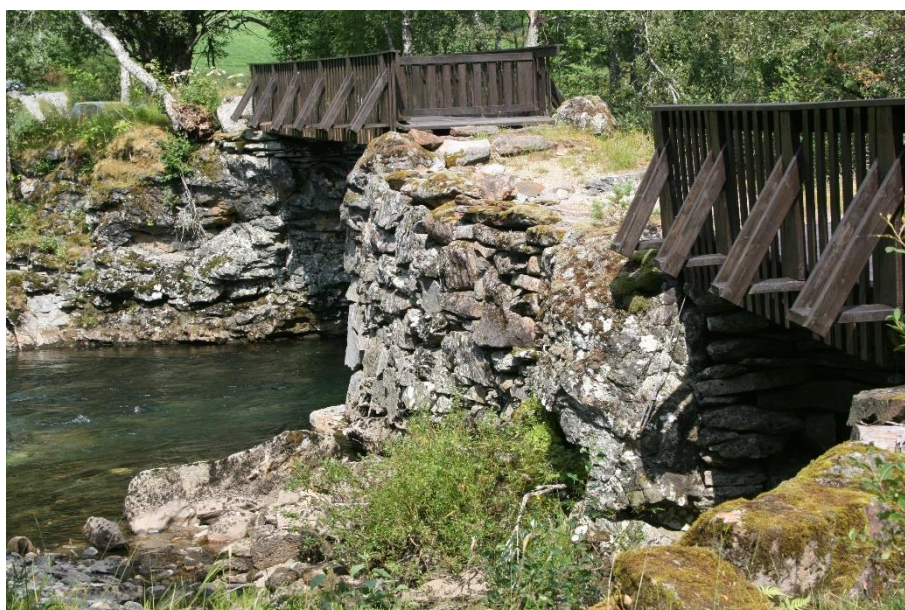
| Tilstandsgrad | Konstruksjon | Tilstand | Anbefalte tiltak |
|---|---|---|---|
| TG1 | Brukar | Brua over Langedalselva består av 3 kraftige brukar i stein pga. to elveløp. Karene er godt bevart og i god stand. Overgangen mellom brukarene er nye og bygd i tre, med rekkverk og porter i tre. | Ikke umiddelbart behov for vedlikehold, men det vokser en busk i et stort hull i fundamentet. Anbefales at det fjernes skånsomt før den blir for stor. |

Godt bevarte brukar, Hjellebrua.  
Foto: Siw Helen Myrvoll Grønland

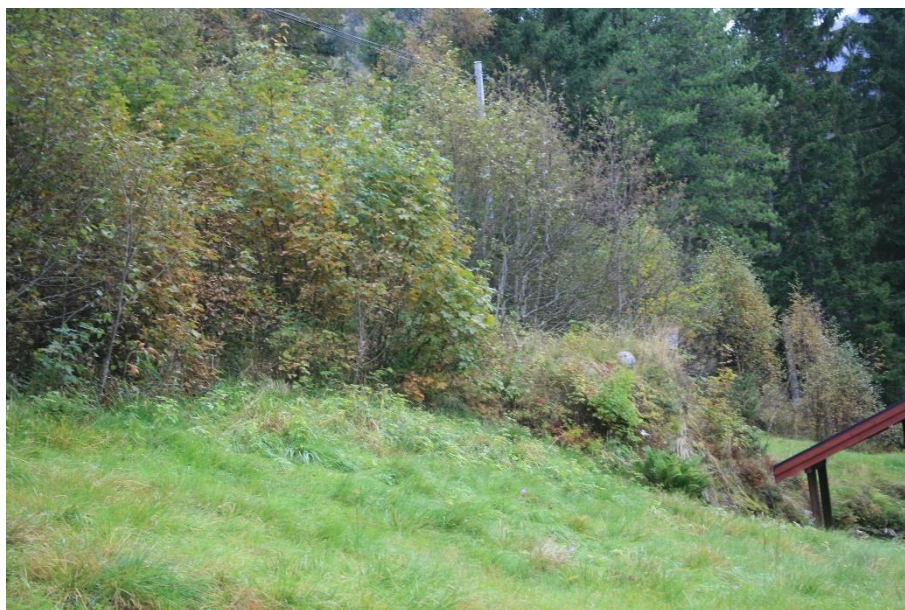
| Tilstandsgrad | Konstruksjon | Tilstand | Anbefalte tiltak |
|---|---|---|---|
| <b>TG2</b> | Veianlegg | Veien er tettest gjengrodd ved gården Torvløysa og det er størst behov for skjøtsel og istandsetting av veien her. Også noe usikkert på hvor veien har gått på selve gården. En tett vokst rad/allè med trær vokser sannsynligvis i selve veitraseen. | Nærmere undersøkelse av hvor veien faktisk har gått anbefales først. Deretter fjerning av vegetasjon og istandsetting av veien ved Torvløysa gård. |

Veien skal ha gått under alleen med løvtrær.  
Foto: Siw Helen Myrvoll Grønland

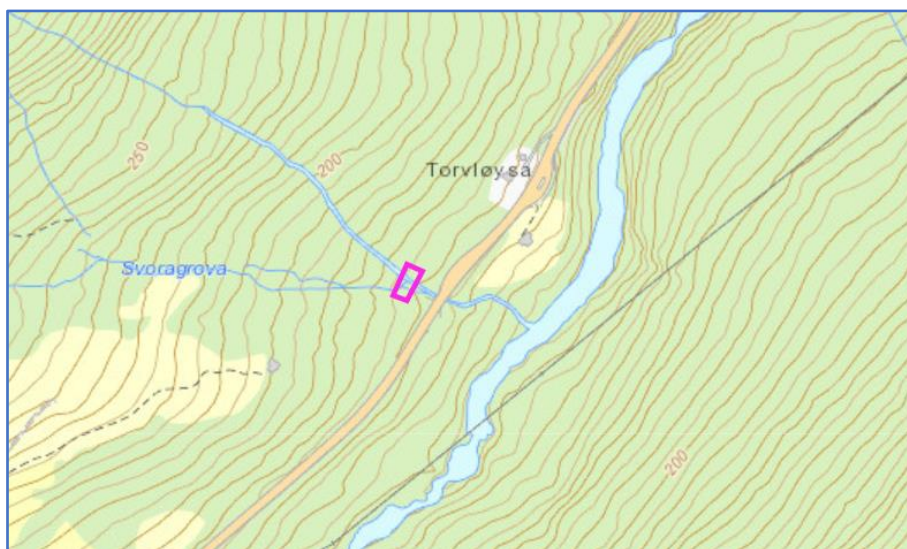
| Tilstandsgrad | Konstruksjon | Tilstand | Anbefalte tiltak |
|---|---|---|---|
| <b>TG3</b> | Bru | <p>Kraftig tørrmurt steinhellebru med 2 løp over elva Svorgrova. Det nordre løpet har kollapse og det ser ut til at brua holder på å kollapse i det søndre løpet. Brudekket er skadet og det er hull flere steder som man kan falle gjennom om man går over brua. Utrygg å gå over og bør sperres av for bruk inntil den er restaurert/istandsatt.</p> <p>Fritt voksende vegetasjon over lang tid har gjort at bruas nordre løp har kollapse, og det ser ut til at det søndre løpet er i ferd med å kollapse.</p> | <p>Stort behov for istandsetting innen kort tid, da brua står i fare for å kollapse. I tillegg utgjør den en fare for turgåere i området siden det er hull flere steder i brudekket som man kan falle ned i.</p> <p>Brua sikres og sperres av for ferdsel inntil den blir istandsatt.</p> |

Steinhellebruas plassering

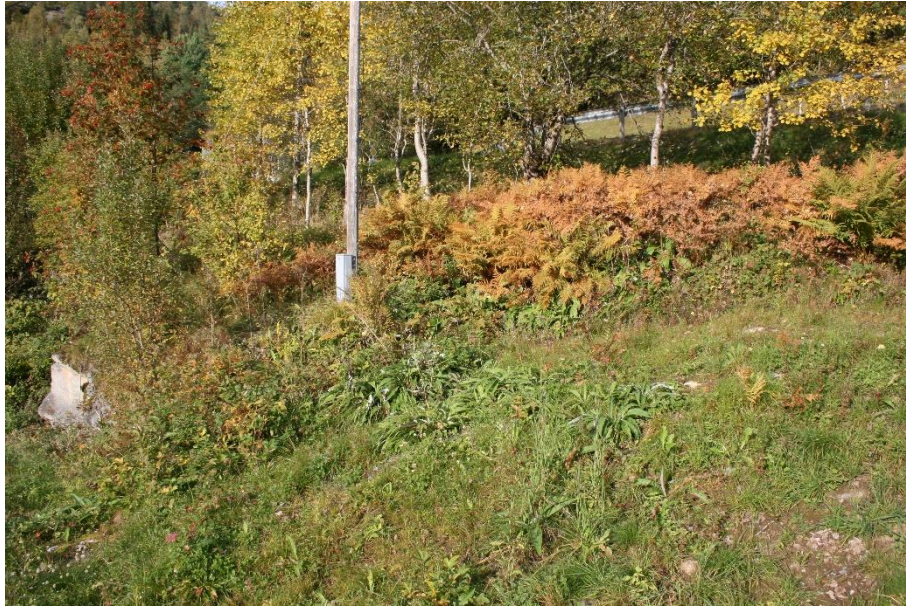
| Tilstandsgrad | Konstruksjon | Tilstand | Anbefalte tiltak |
|---|---|---|---|
| TG3 | Veianlegg | Veistykket ved Ringdalsåsen er tydelig oppbygd med støttemur i stein. Steinene er synlig enkelte steder, men ellers skjult under tett vegetasjon. De synlige steinene er løse og ser ut til å være sprengt ut av røtter. | Fjerning av vegetasjon. Uvisst på om det er behov for istandsetting på hele veien, da den tette vegetasjonen gjør det vanskelig å vurdere veiens tilstand. Veien har behov for istandsetting enkelte steder pga. røtter som har vokst ned i veibanen og sprengt løs mange av steinene i støttemuren. |

Vegetasjonen kan skjule skader.  
Foto: Siw Helen Myrvoll Grønland

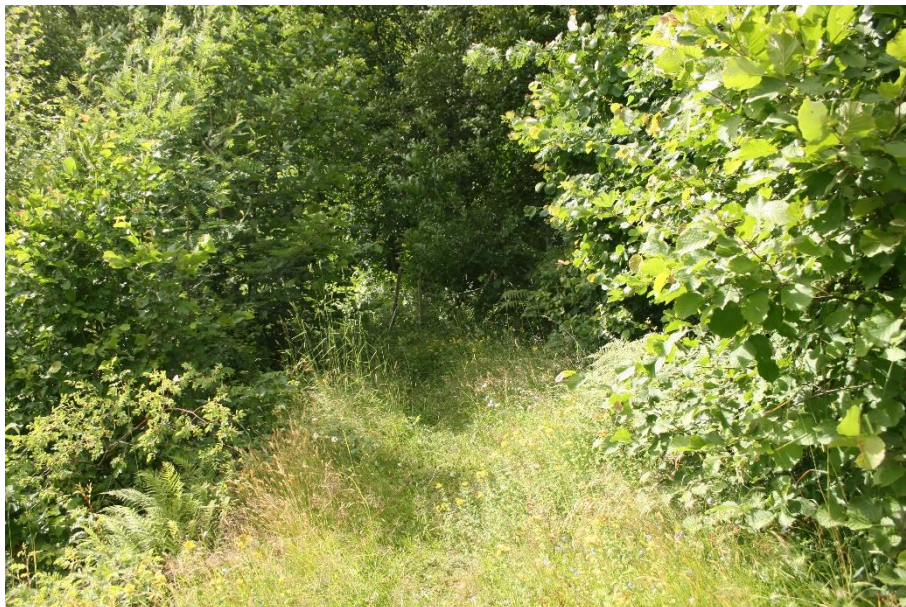
| Tilstandsgrad | Konstruksjon | Tilstand | Anbefalte tiltak |
|---|---|---|---|
| <b>TG3</b> | Veianlegg | Veitraseen går fra hytteveien som en smal hylle i terrenget og smal og sterkt skadet vei opp mot skolestua. Veien her er ikke farbar slik den står i dag, både på grunn av høyvokst vegetasjon og store skader på veien. Veien er smal, har mange hull og forsenkninger, som gjør det lett å snuble og falle. Utgjør en helserisiko siden terrenget er veldig bratt og det er en fare for at det kan skje ulykker på denne strekningen. | Skjøtsel og istandsetting av veien med riktige HMS krav kreves pga. farefullt terreng. Ny tilstandsvurdering gjøres etter vegetasjonen er ryddet. |

Vanskelig fremkommelig trase som skjuler mange skader på veien.  
Foto: Siw Helen Myrvoll Grønland

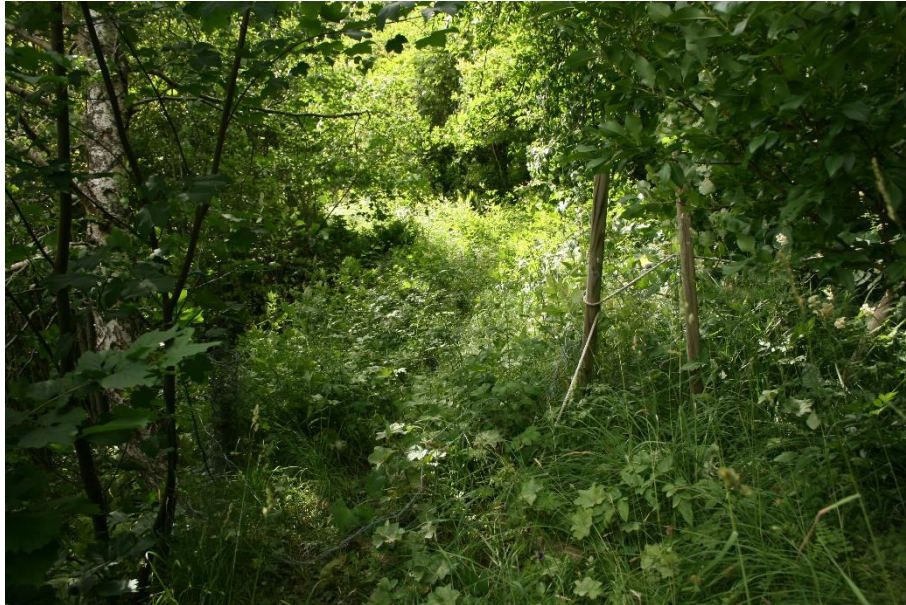
Lite farbar vei slik den er i dag.  
Foto: Siw Helen Myrvoll Grønland

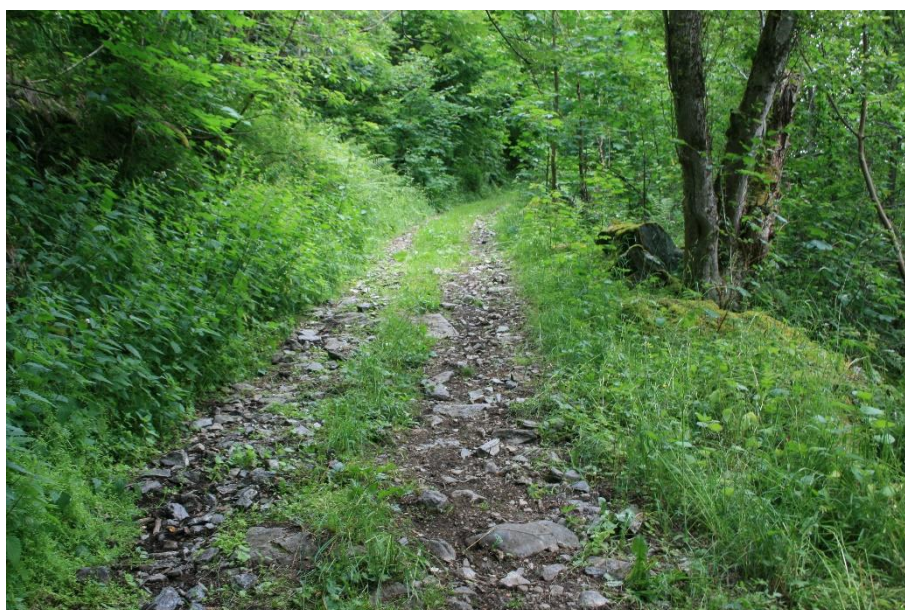
Mye løs stein på traseen. Flere turgåere klager på standarden på veien.

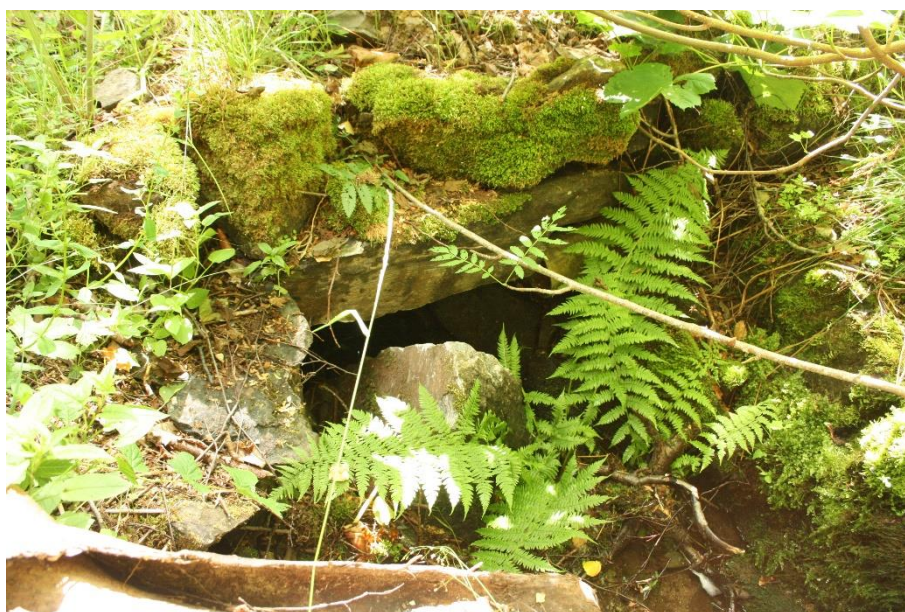
Stikkrenne med stor stein i løpet.  
Foto: Siw Helen Myrvoll Grønland

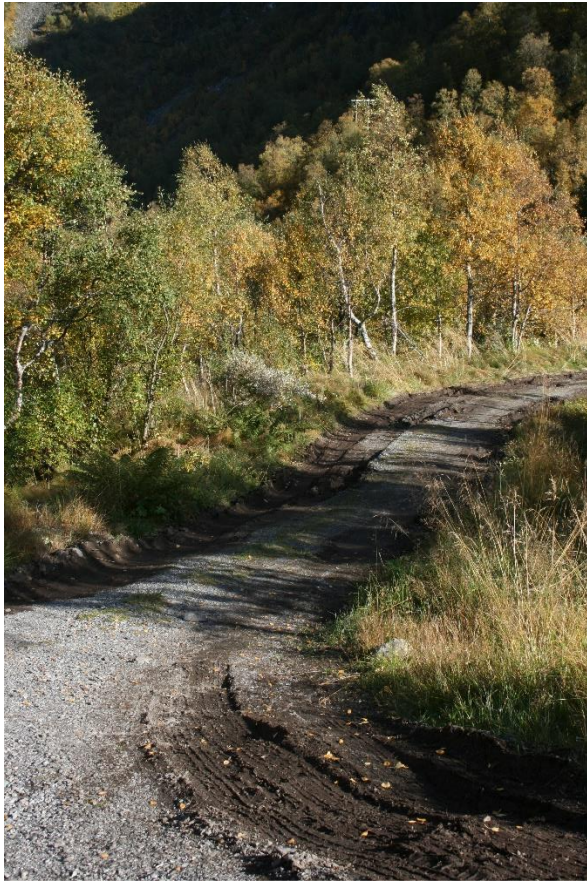
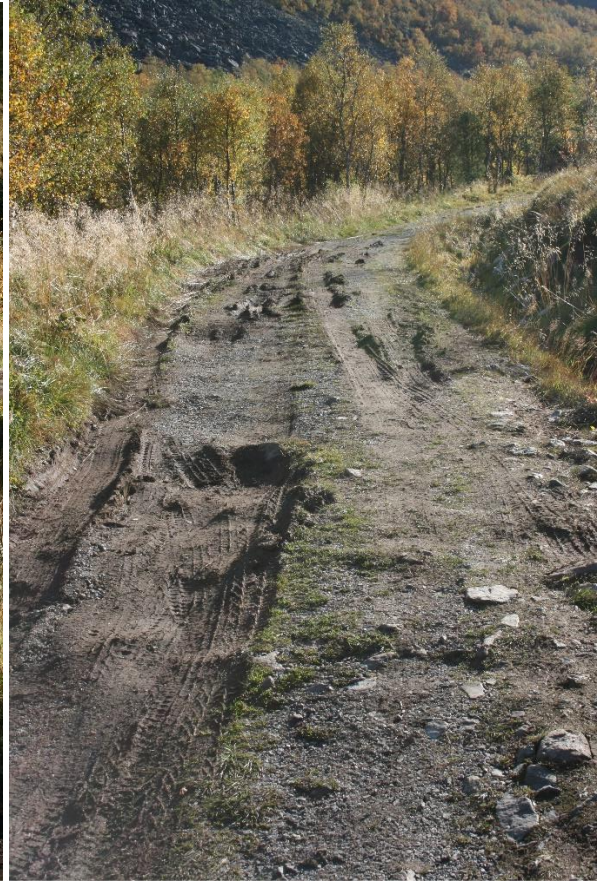
| Tilstandsgrad | Konstruksjon | Tilstand | Anbefalte tiltak |
|---|---|---|---|
| <b>TG2</b> | Veianlegg | <p>Veitraseen er på ca. 250 og starter fra ca. 470 m høyde går og opp til 510 m høyde.</p> <p>Veidekket er skadet på grunn av kjøring med tunge maskiner. Hull og dype spor skjemmer veien i svingene på det høyeste punktet for registreringen. Det ligger jord i svingene og grus midt på veien. Veiens grøfter er gjengrodd med gresstorv.</p> | <p>Istandsetting av veien på i svingene på det høyeste punktet og rydding av vegetasjon i grøftene. Hull og forsenkningene i veien tetts og nytt gruslag legges over for en opplevelse av veien som et helhetlig kulturminne.</p> |

Stygt skadet vei i svingene ovenfor tunnelen.  
Foto: Siw Helen Myrvoll Grønland

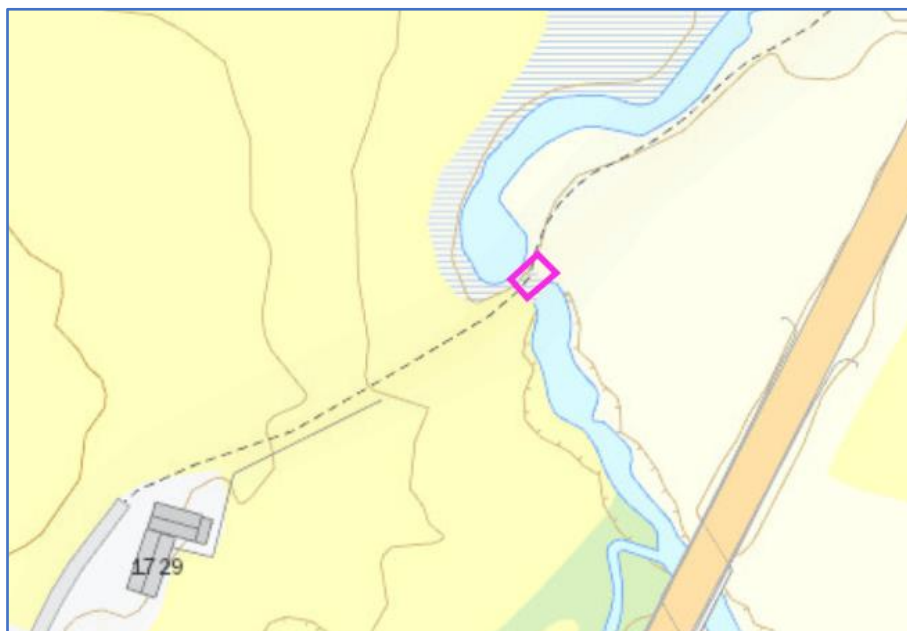
| Tilstandsgrad | Konstruksjon | Tilstand | Anbefalte tiltak |
|---|---|---|---|
| <b>TG1</b> | Hellebru | Steinhellebru med ett løp. Mye vegetasjon rundt. Einer vokser i brudekket. | Normal skjøtsel på årlig basis. |

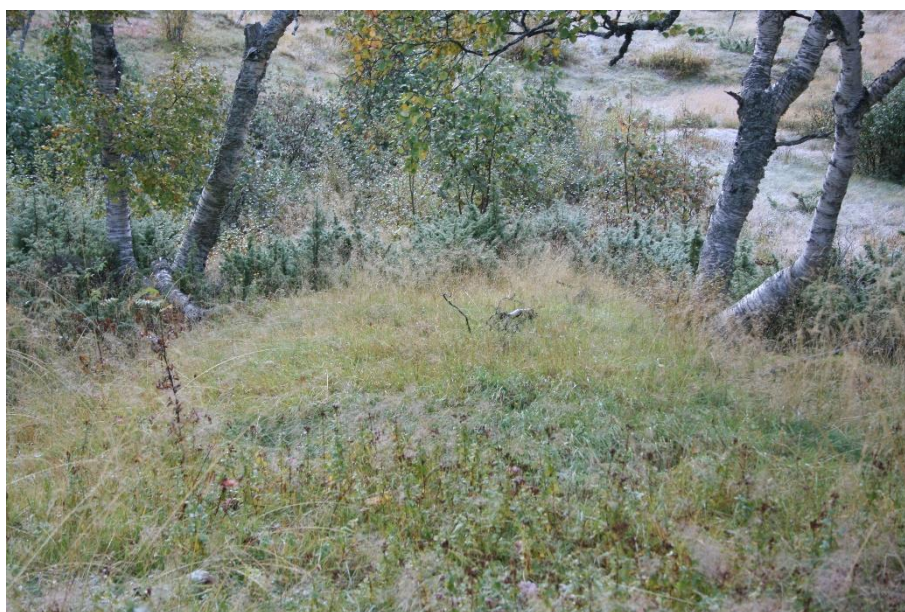
Veitrase som ligger inntil Europaveien, ved hytte. En bekk renner over veien inne i buskene. Vanskelig å komme til bekken pga. tett vegetasjon.

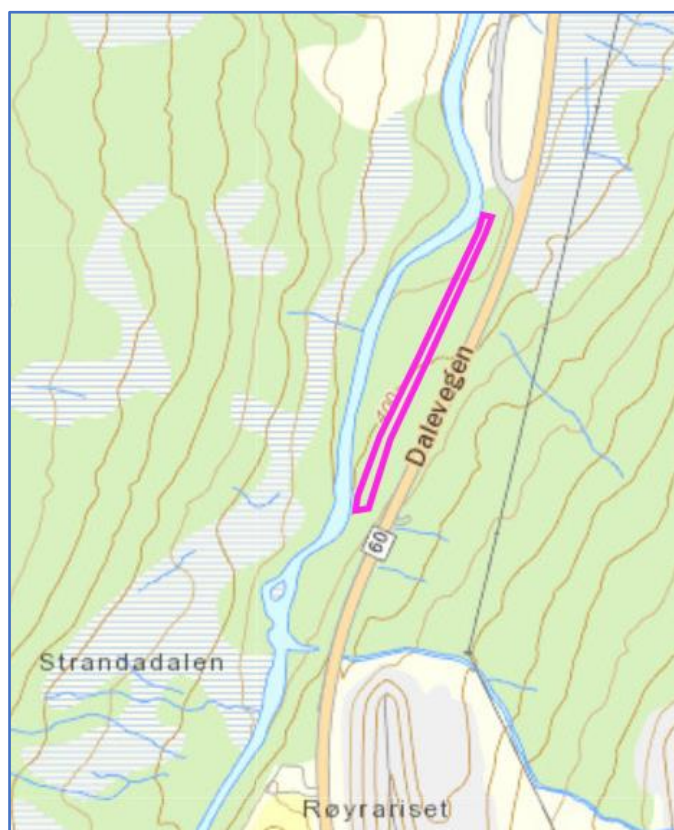
Veitrase ved rasteplass

| Tilstandsgrad | Konstruksjon | Tilstand | Anbefalte tiltak |
|---|---|---|---|
| <b>TG3</b> | Veianlegg | Vanskelig å identifisere veien i dette området, pga. mye vegetasjon. Tettvokst løvskog og høyt gress gjør veien vanskelig å lese i terrenget. Antydninger til ca. 6 m bred vei kan måles i vegetasjonen, nyere vei? | Rydding og fjerning av vegetasjon, for å synliggjøre veien og hindre videre forringelse. Vegetasjon kan skjule større skader av veien. Deretter ny tilstandsvurdering. |

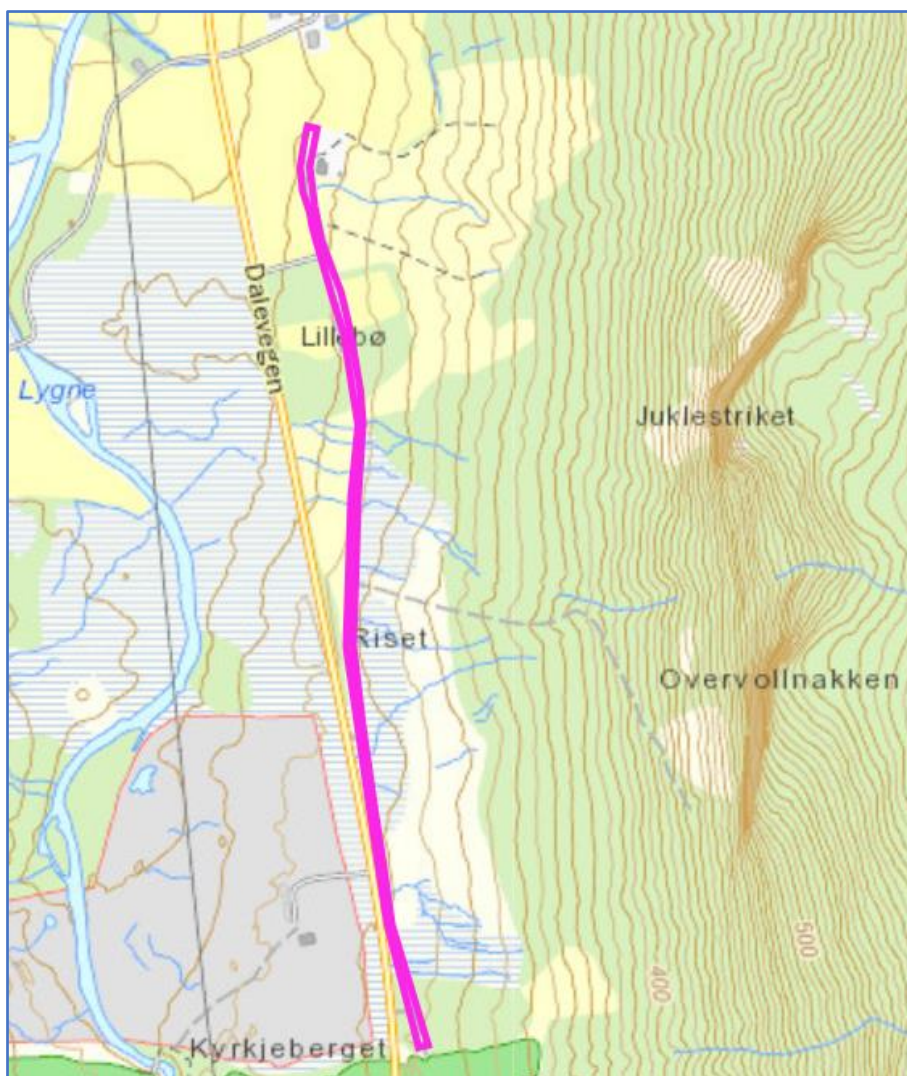
| Tilstandsgrad | Konstruksjon | Tilstand | Anbefalte tiltak |
|---|---|---|---|
| TG2 | Veianlegg | Tydelig oppbygd veikropp og godt synlig i terrenget. Veien ligger i våtmarksområde og derfor ekstra sårbar. Mye vann i veikroppen forringer holdbarheten til veien over tid.<br>Tilstanden er vurdert på avstand, da området var avsperrert pga. beitemark på befaringstidspunktet. | En nærmere undersøkelse av veien for å vurdere mulige skader på nært hold, og om det skal iverksettes tiltak på veien.<br>Ny tilstandsvurdering gjøres også samtidig. |

Veitrase med tydelig og markert veikropp mellom golfbanen og Lillebø

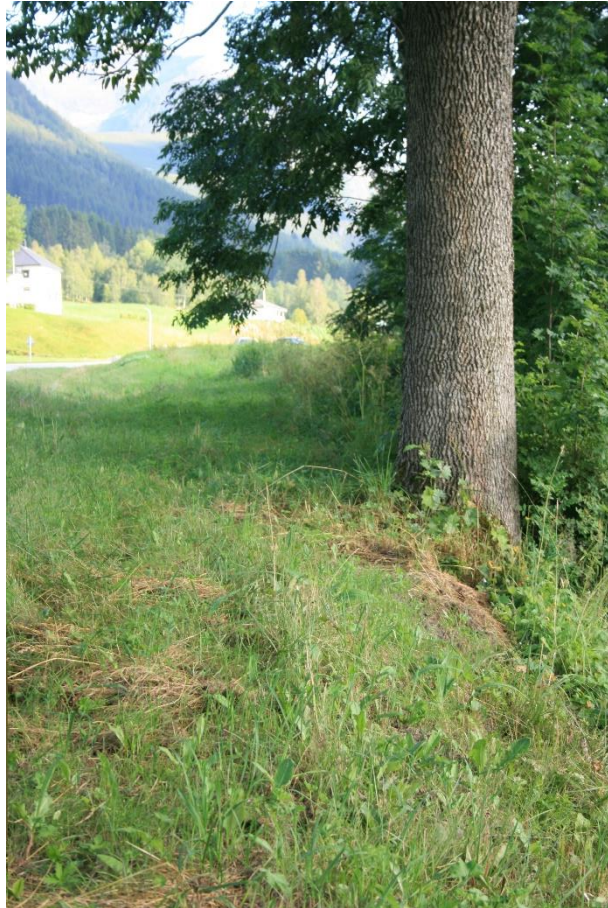
| Tilstandsgrad | Konstruksjon | Tilstand | Anbefalte tiltak |
|---|---|---|---|
| <b>TG3</b> | Veianlegg | Veitraseen er lesbar i 50-100 m ved låve. Over jordet er veien ikke synlig. Deler av traseen har også gått gjennom skogen ved Storelva. Traseen var vanskelig å finne pga. mye og tett vegetasjon. Denne delen kunne derfor ikke vurderes på befaringstidspunktet. | Tilstandsgraden gjelder for trase inne i skogen. Vegetasjonen kan skjule større skader på veien. Anbefales ny befaring på senhøsten når løvet har falt for å lettere kunne vurdere veiens tilstand. |

Svakt synlig veikant ved grantreet.  
Foto: Siw Helen Myrvoll Grønland
