Møre og Romsdal  
fylkeskommune

# Den Trondhjemske postvei

**Tingvoll kommune**

Siw Helen Myrvoll Grønland  
04.02.2021

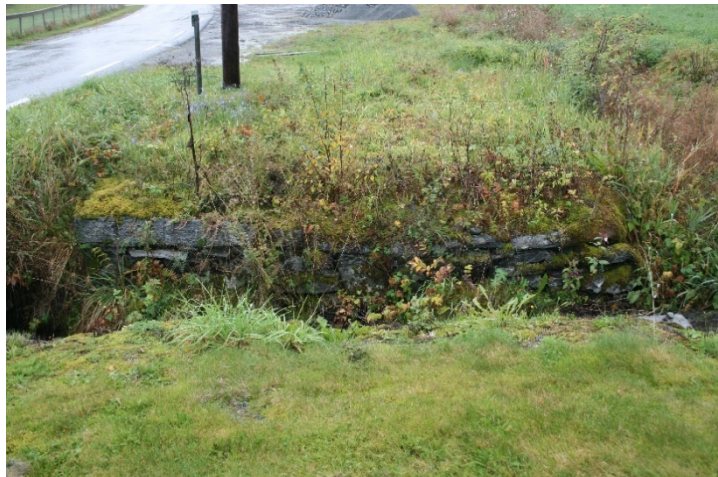
Bildet av brufundamentet i Breivika er et eksempel på en TG1.

Steinene i fundamentet ligger jevnt og har ingen skader eller sig. Som man ser av bildet, så er muren godt tilvokst av mose og andre småvekster.

I slike tilfeller fjernes mosen som vokser på og mellom steinene, og småvekster som unge trær og busker.

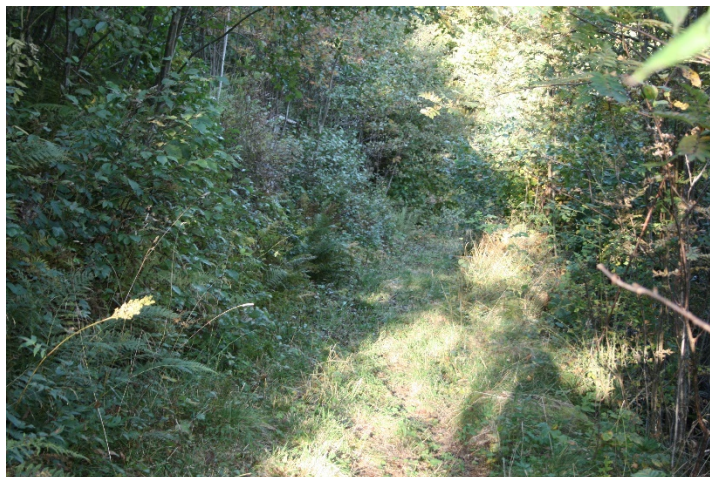
Bildet viser godt gjengrodd veilegeme med stort skjøtselsbehov, TG1. Grøftene er ikke synlige på grunn av tett vegetasjon og gresset gir inntrykk av at veien går i ett med grøftene.

Det kan skjule seg andre skader under veier som har denne graden av tilgroing og veien bør sjekkes for dette i forbindelse med skjøtselsarbeidet.

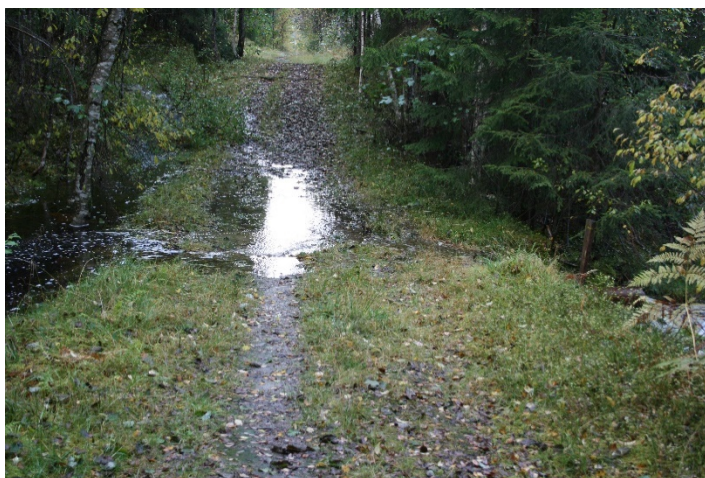
Bildet er tatt på veitraseen i parsell 2 i Tingvoll og viser stikkrenne hvor vannet har funnet nytt løp over veien.

I dette eksemplet er stikkrennen enten delvis tett eller røret som går i denne ikke er dimensjonert for større vannmengder som gir stor vannføring. Vannet vil over tid grave ut veien og istandsetting gjøres innen rimelig tid.

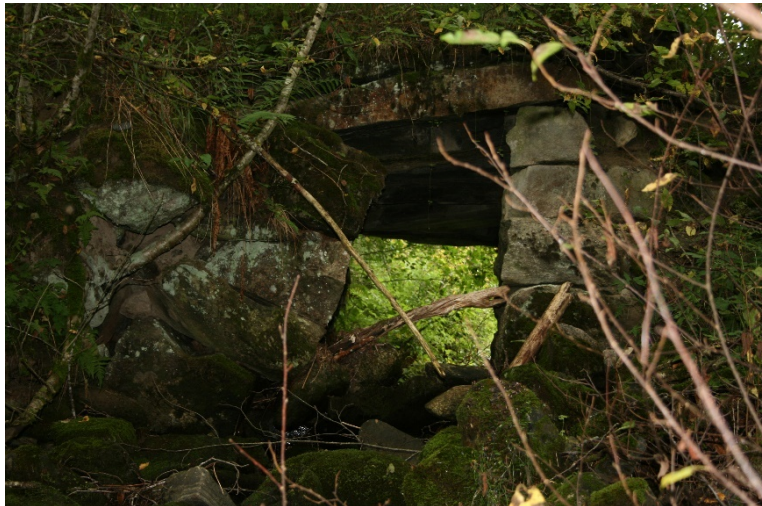
Liten steinhellebru/stikkrenne med sig i fundamentet og fare for kollaps ved jevnlig bruk.

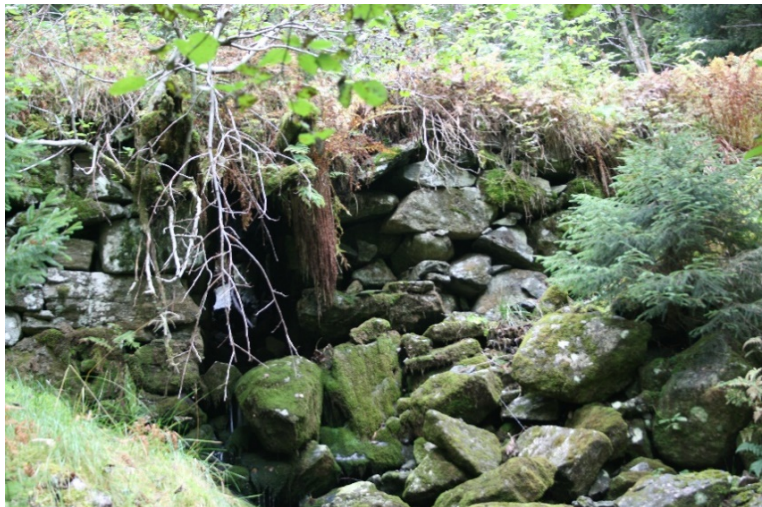
Store skader. Bru som har kollaps i ett av løpene. Flere hull i brudekket gjør brua utrygg for ferdsel og bør sikres og sperres av til den er istandsatt. Krever umiddelbare tiltak, for at den ikke skal bryte helt sammen.

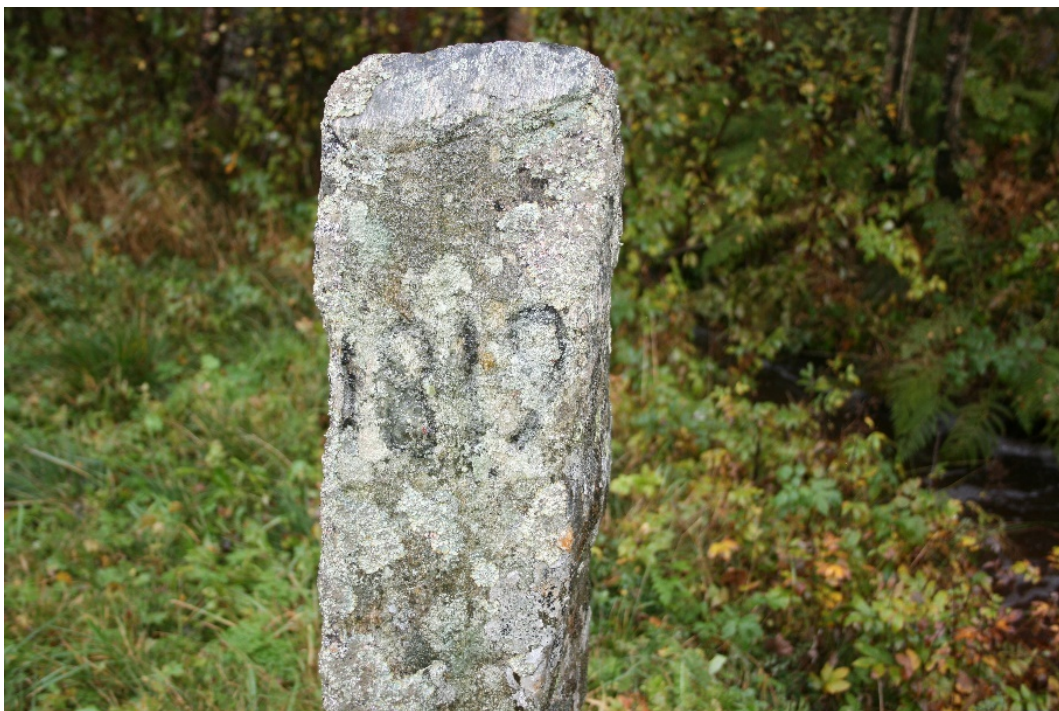
| Tilstandsgrad | Konstruksjon | Tilstand | Anbefalt tiltak |
|---|---|---|---|
| <b>TG1</b> | Steinhellebru og merkestein for bru | Broas løp har innlagt et stort plastrør. Steinhellene er lite synlige pga. mye mose og småvekster.<br>Innskriften på de oppsatte steinene er svak, nesten utvisket. | Synliggjøring av innskriften på merkesteinene.<br>Skjøtselsarbeid kan vurderes for å fjerne mosen på steinene, men ikke nødvendig per 2019. Vil være nødvendig på sikt for å hindre gjengroing over tid. |

Merkestein for bru ved Holtavatnet med utydelig innskrift.  
Foto: Siw Helen Myrvoll Grønland

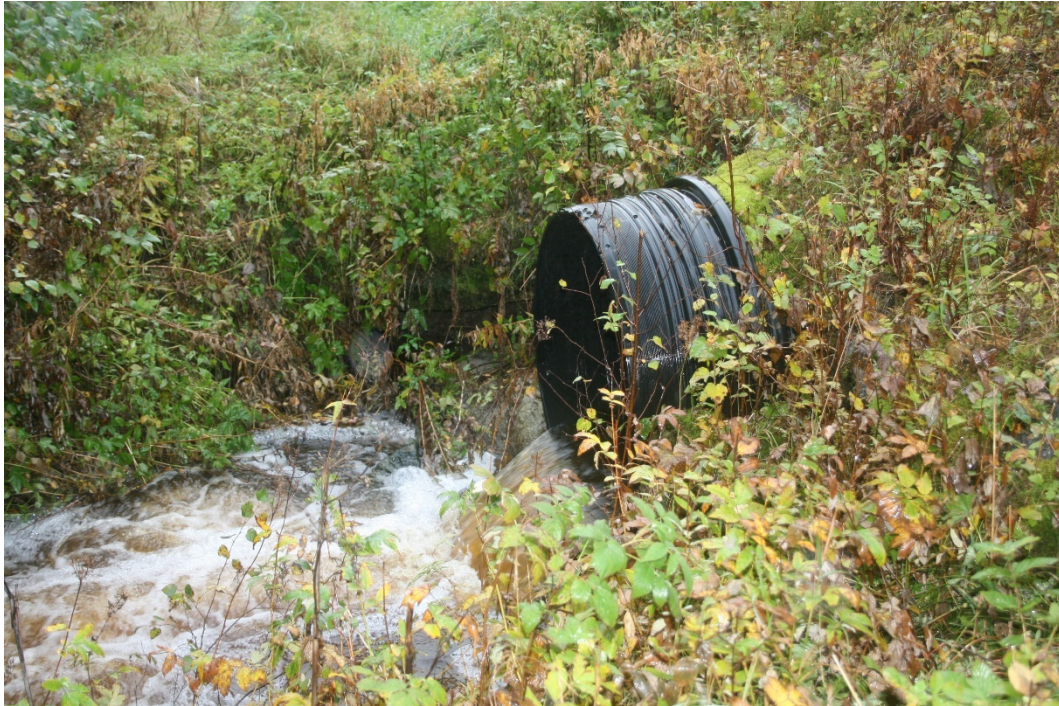
Plastrør i bruas løp. Mose og lavtvoksende vegetasjon rundt løpet. Krever ikke tiltak per 2019.  
Foto: Siw Helen Myrvoll Grønland

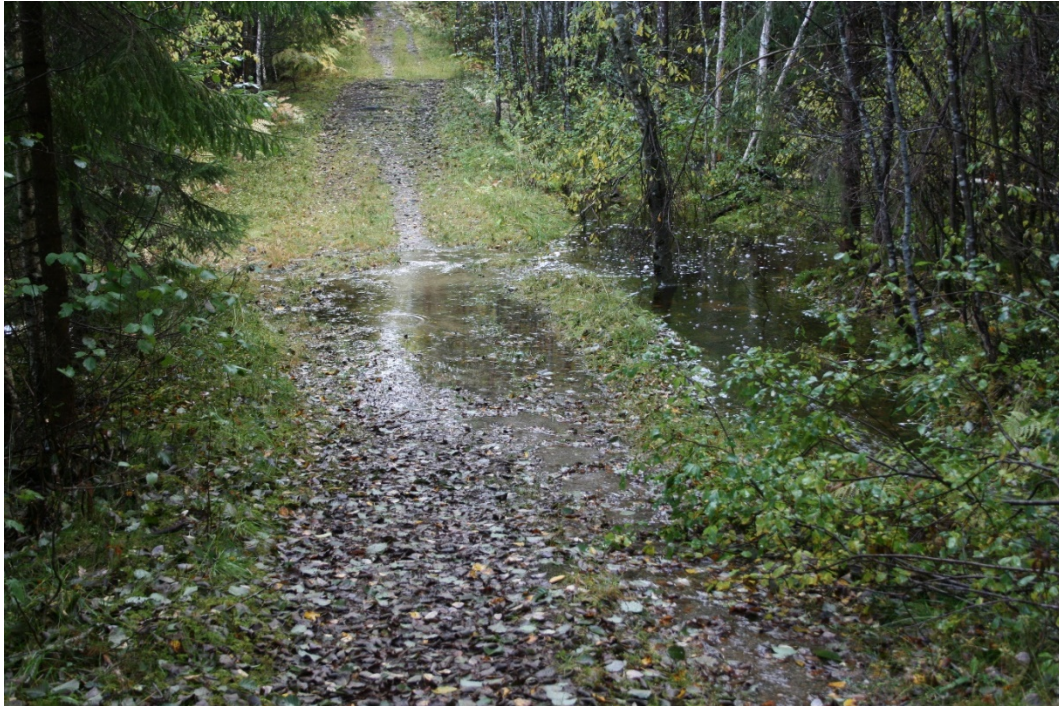
| Tilstandsgrad | Konstruksjon | Tilstand | Anbefalt tiltak |
|---|---|---|---|
| <b>TG3</b> | Stikkrenne | Stikkrenne med smalt jernrør. Tar ikke unna vannet raskt nok ved større vannmengder. Vannet renner over veien og eroderer veibanen. | Fjerne metallrøret og bygge opp stikkrenna i stein etter antikvariske prinsipper. Kreves fagkyndig med kompetanse på historisk tørrmuring. Reparere skade på veibanen. |

Vannansamling på grunn av for smalt rør i stikkrennen.  
Foto: Siw Helen Myrvoll Grønland

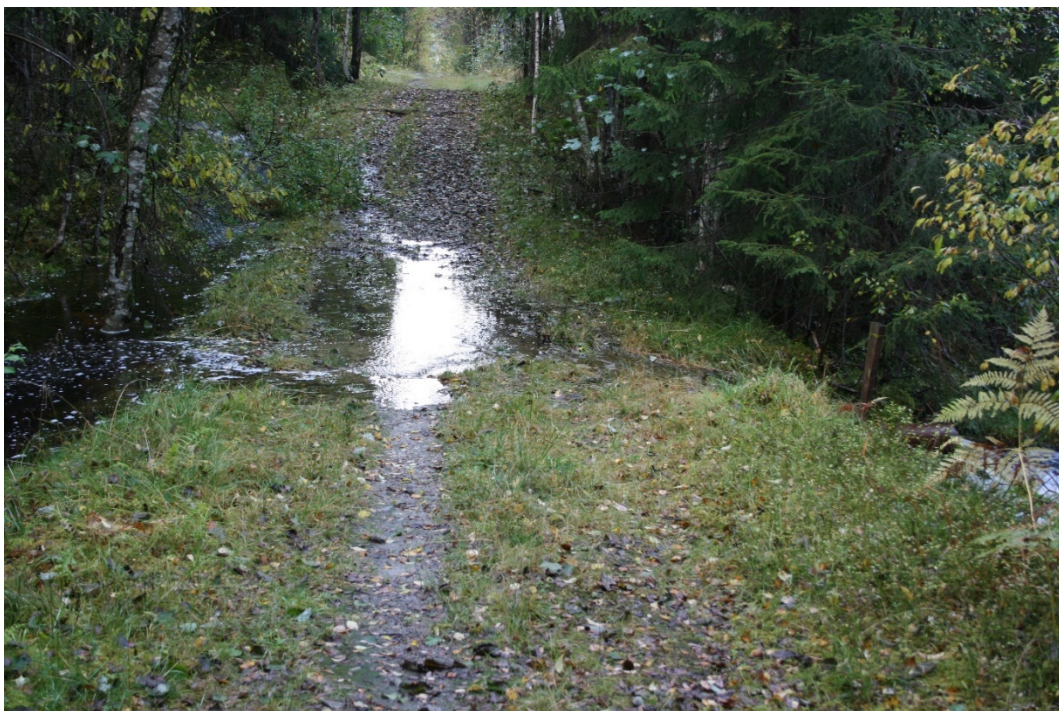
Vannet har funnet nytt løp over veien. Bildene er tatt en dag med kontinuerlig regnvær som har pågått det siste døgnet og viser at stikkrennen ikke er dimensjonert for større nedbørsmengder.

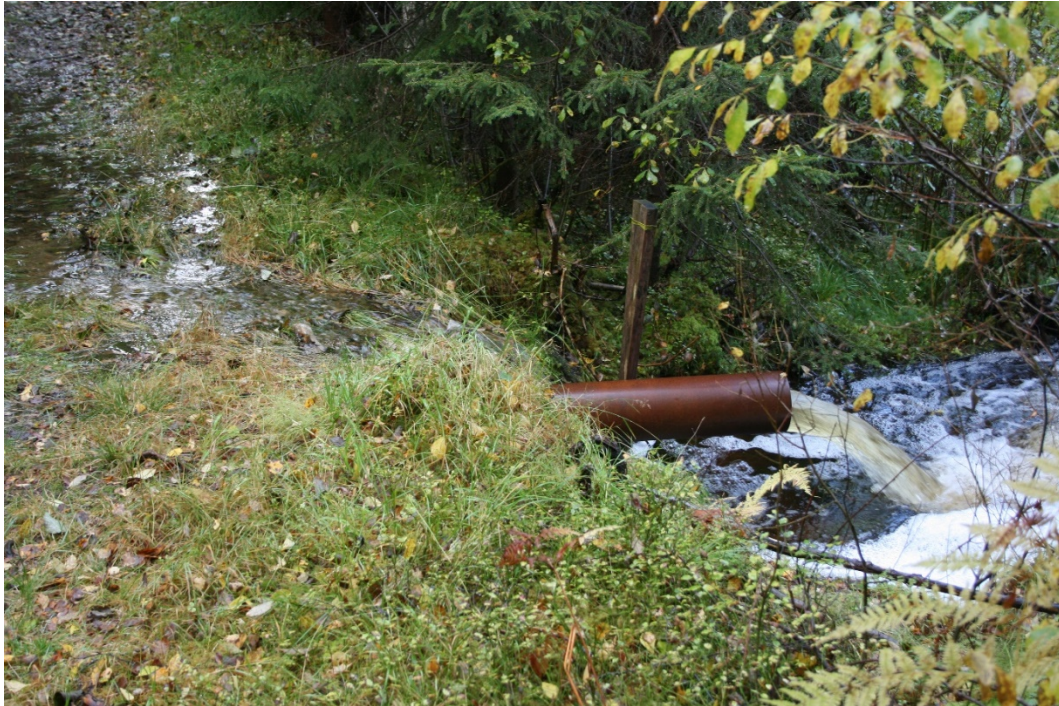
Smalt jernrør i stikkrenna.  
Foto: Siw Helen Myrvoll Grønland

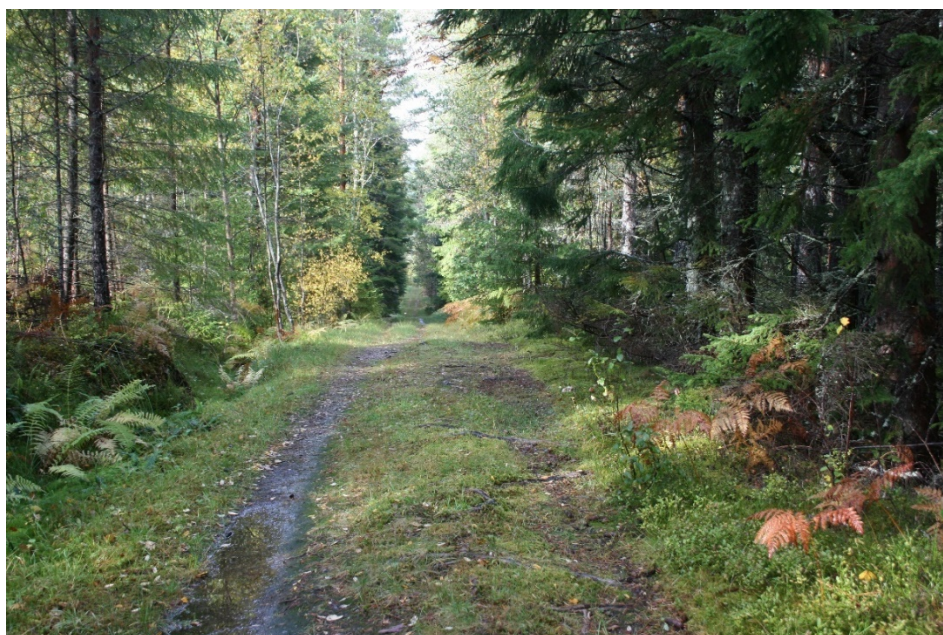
| Tilstandsgrad | Konstruksjon | Tilstand | Anbefalt tiltak |
|---|---|---|---|
| <b>TG2</b> | Veianlegg | Veistrekningen Brevik - Bølset går som gruset sporete traktor-/turvei. Veien er sporete, enkelte partier er steinete og store røtter fra trær vokser på tvers av veien. Veiens kanter og grøfter er gjengrodd og lite synlige. | Kanter og grøfter med tettvokst vegetasjon ryddes. Hull og forsenkninger som samler vann tetts med grus og torv legges over for å holde grusen på plass. |

Noe sporete vei på deler av strekningen.  
Foto: Siw Helen Myrvoll Grønland

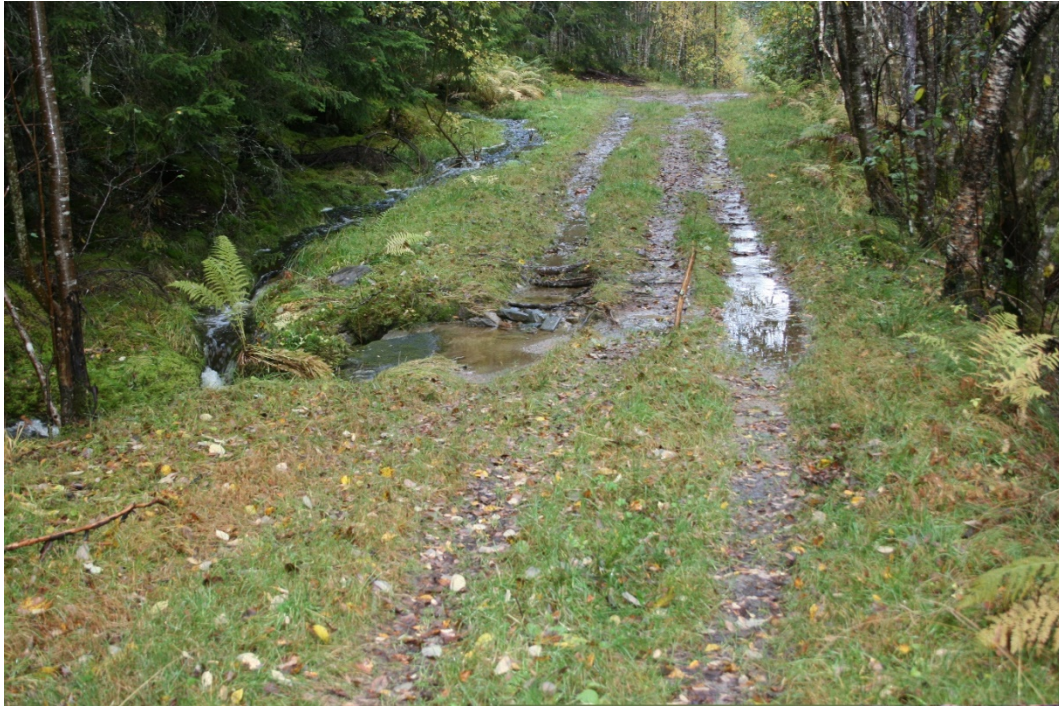
| Tilstandsgrad | Konstruksjon | Tilstand | Anbefalt tiltak |
|---|---|---|---|
| TG2 | Steinhellebru/stikkrenne | Groper og spor i veien gjør at vannet samler seg her og vasker bort grus og sand ved avrenning. Over tid vil vannansamlingen gjøre gropene større. Steinhellebrua har noe sig i den oppmurte steinen. | Tetting av hull og spor med ny grus. Arbeidet må gjøres manuelt.<br><br>For steinhellebrua er det behov for at den overvåkes årlig og gjøres vurdering av fagfolk med historisk tørrmurkompetanse om brua er stabil slik den står nå, eller om den på sikt kan falle mer sammen. Behov for tiltak vurderes også ut fra dette. |

Bilde 4 viser vann som samler seg i groper i veien. Vil vaske bort sanden over tid og hullene bli dypere.  
Foto: Siw Helen Myrvoll Grønland

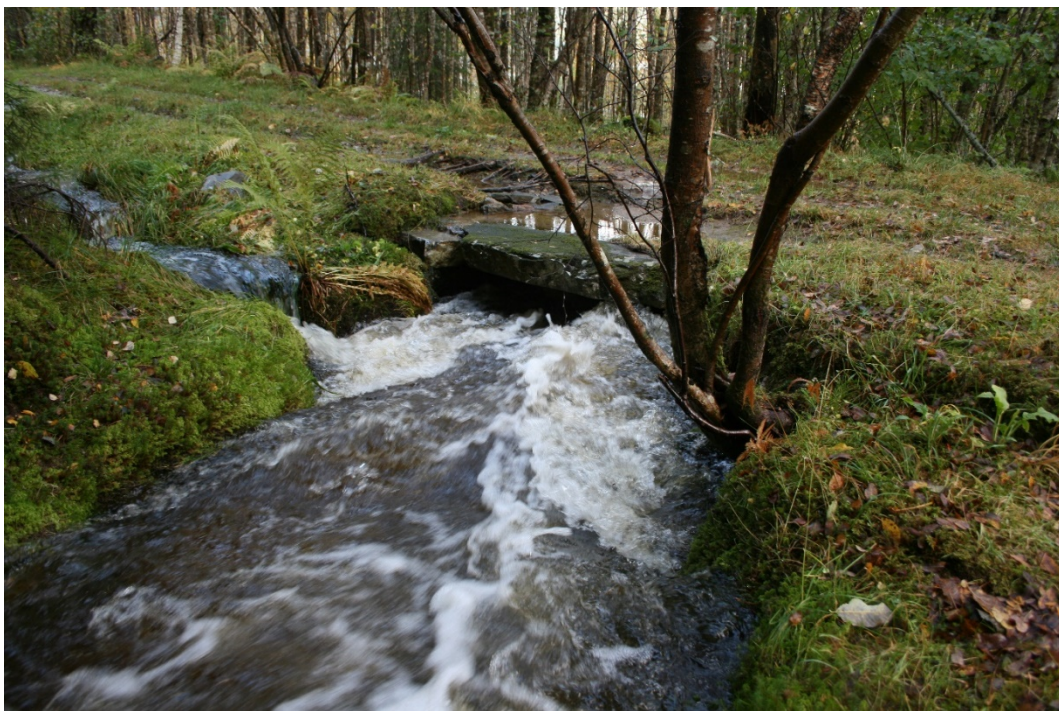
Bilde 5 Store mengder vann gjennom steinhellebrua, mulig at elva/bekken flyter over i perioder med kraftig nedbør.  
Foto: Siw Helen Myrvoll Grønland

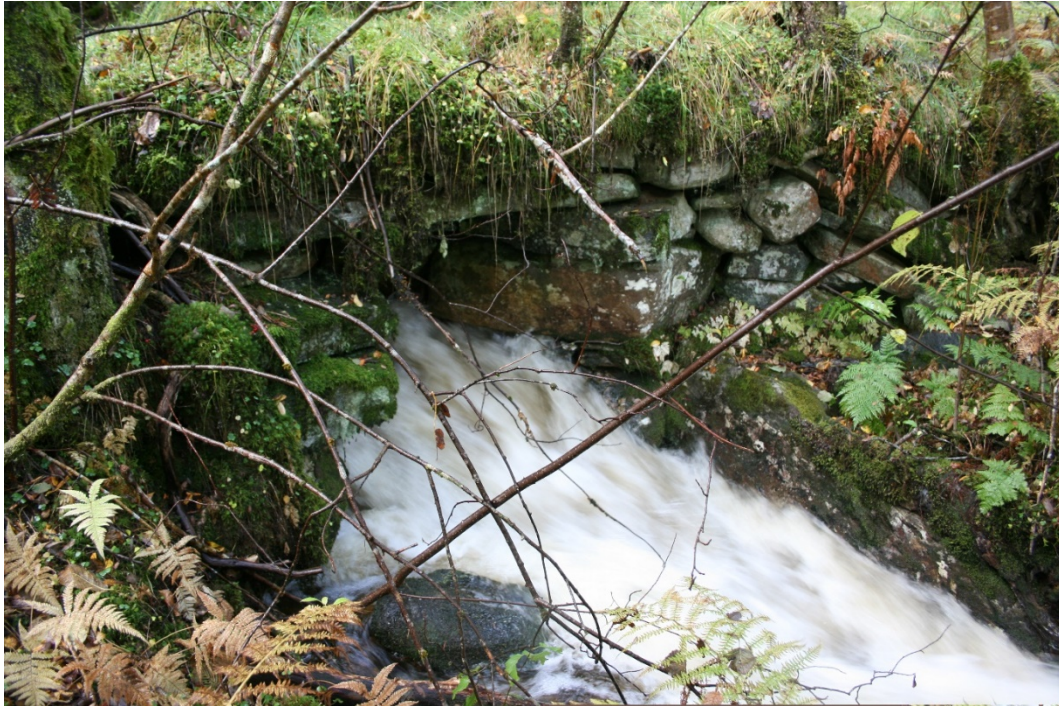
Bilde 6 Steinhellebru. Det er noe sig i steinene til høyre i bildet, brua holdes under oppsikt.  
Foto: Siw Helen Myrvoll Grønland

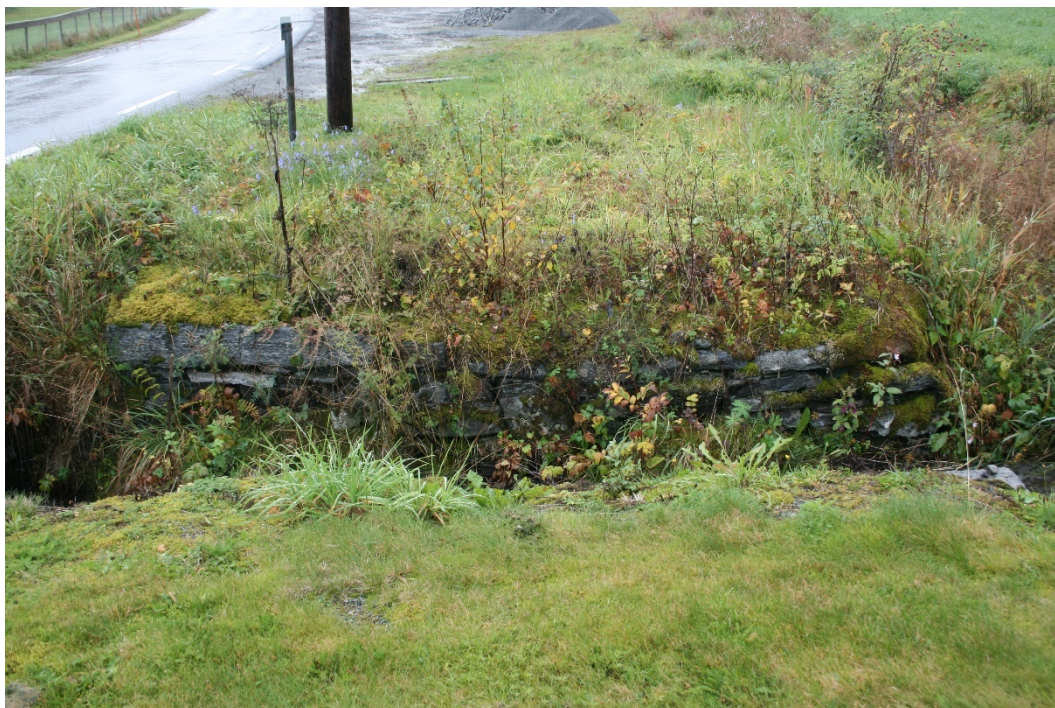
| Tilstandsgrad | Konstruksjon | Tilstand | Anbefalt tiltak |
|---|---|---|---|
| <b>TG1</b> | Brukar i stein | Rester etter bru med to intakte brukar i stein.<br>Karene er tettvekst med mose og gress. | Gress, mose og unge løvtrær fjernes for å hindre at disse ikke skyver på steinenes plassering over tid. |

Brukarene har behov for normal skjøtsel.  
Foto: Siw Helen Myrvoll Grønland

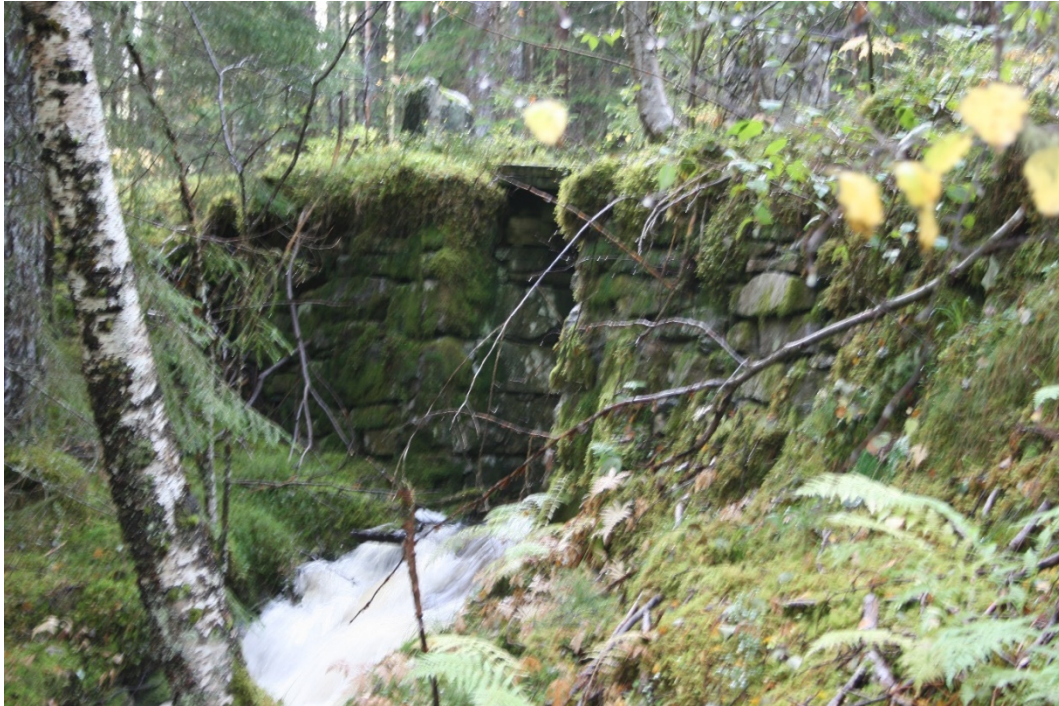
| Tilstandsgrad | Konstruksjon | Tilstand | Anbefalt tiltak |
|---|---|---|---|
| <b>TG1</b> | Brukar i stein og tredekke. | Godt gjengrodd av mose og torvvegetasjon.<br><br>Småtrær vokser ved bruas stabbesteiner. | Generelt skjøtselsbehov. Fjerning av småkratt, gresset og torv klippes.<br><br>Fjerne småtrærne som vokser ved stabbesteinene for å gjøre disse mer synlige og brua lettere å se når man går på veien. |

Bilde 7 Behov for generelt skjøtselsarbeid rundt brua.  
Foto: Siw Helen Myrvoll Grønland

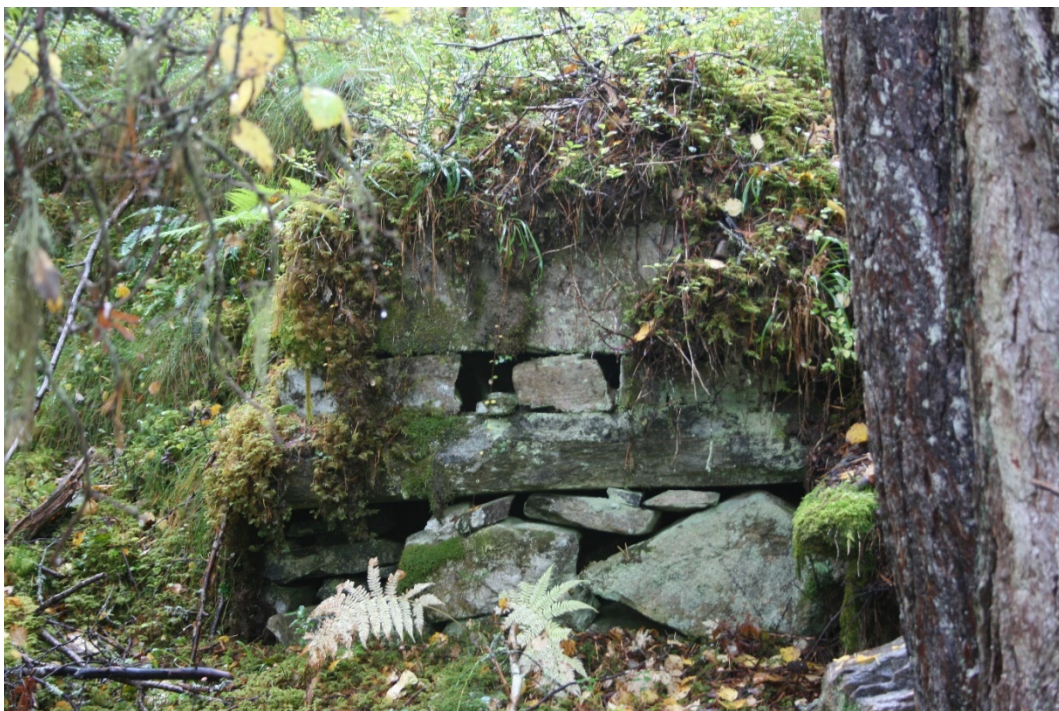
Bilde 8 Steinfundament under veien som hører til brua.  
Foto: Siw Helen Myrvoll Grønland

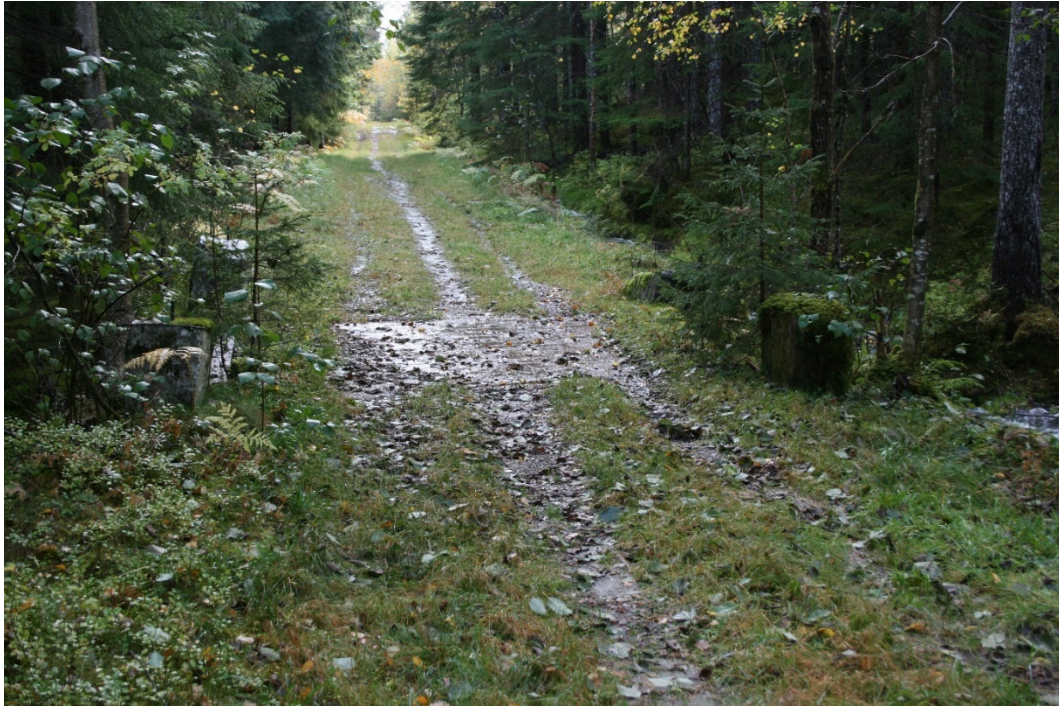
Bilde 9 Tredekket over brua med steiner på hvert av bruas hjørner. De småtrærne kan fjernes for å gjøre steinene mer synlige og hindre gjengroing.  
Foto: Siw Helen Myrvoll Grønland

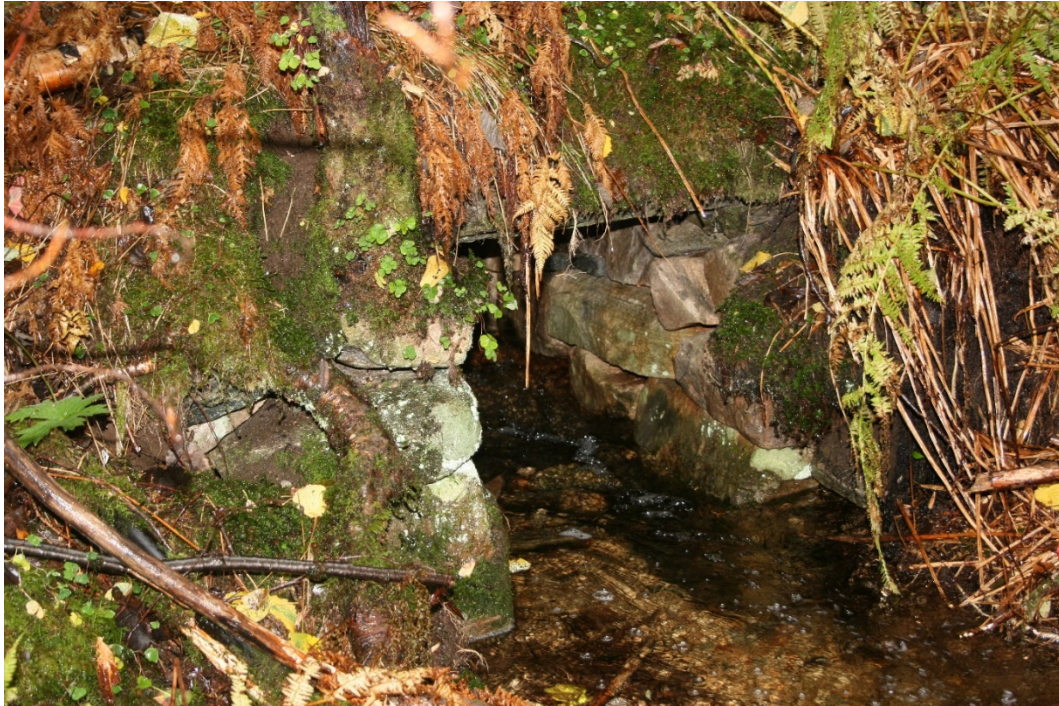
| Tilstandsgrad | Konstruksjon | Tilstand | Anbefalt tiltak |
|---|---|---|---|
| <b>TG1</b> | Liten steinhellebru/stikkrenne | Steinene ligger stabilt, men det vokser bregner og små trær rundt stikkrenna. Greiner fra trær og små trær ligger som avfall i området rundt. | Rydding av løs vegetasjon fra trær og klipping av bregner og småvegetasjon gjøres manuelt. |

Bilde 10 Liten steinhellebru/stikkrenne med behov for generelt skjøtselsarbeid like ved Bølsetvoren. Foto: Siw Helen Myrvoll Grønland
