Møre og Romsdal  
fylkeskommune

# Tilstandsrapport Den Trondhjemske postvei

**Vestnes kommune**

Siw Helen Myrvoll Grønland  
26.10.2020

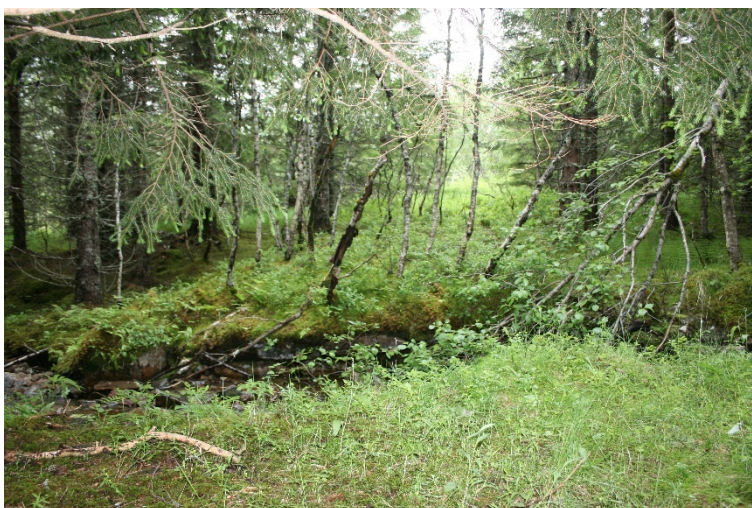
#### Eksempel 1

Bildet av brufundamentet ved elva som kommer fra Skorgedalsgrova er et eksempel på en TG1.

Steinene i fundamentet ligger jevnt og har ingen skader eller sig. Som man ser av bildet, så er muren tynget av tykt lag av mose og små bjørketrær.

I slike tilfeller fjernes mosen som vokser på og mellom steinene, også små, unge trær og busker. Løse trær og greiner fjernes og legges på egnet sted.

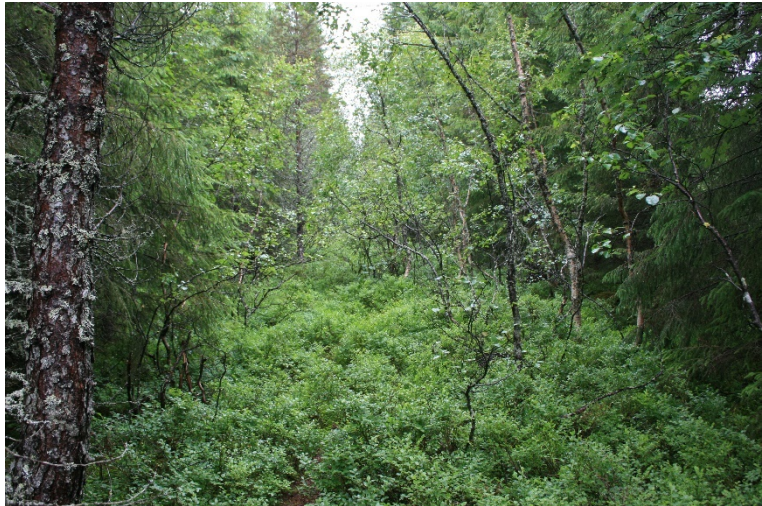
### Eksempel 2

Bildet er tatt ca. 250 m fra parkeringsplass ved Kapteinbua og viser godt gjengrodd veilegеме med stort skjøtselsbehov, TG1.

Grøftene er lite synlige på grunn av tett vegetasjon og gresset gir inntrykk av at veien går i ett med grøftene.

Det kan skjule seg andre skader under veier som har denne graden av tilgroing og veien bør sjekkes for dette i forbindelse med skjøtselsarbeidet.

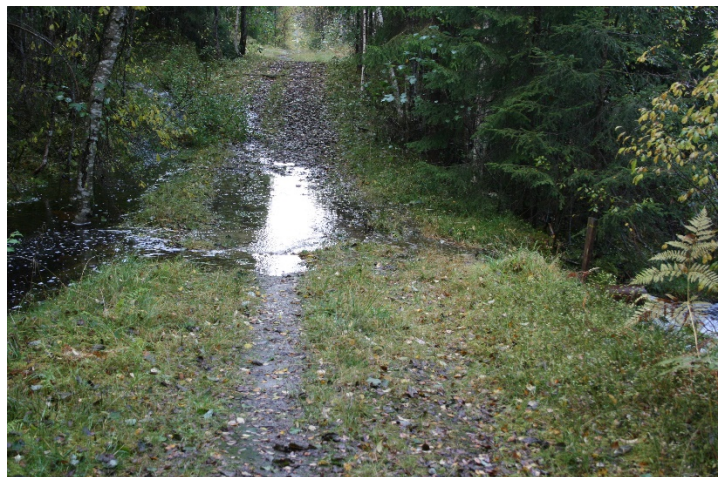
### Eksempel på TG2

Bildet er tatt på veitraseen i parsell 2 i Tingvoll og viser stikkrenne hvor vannet har funnet nytt løp over veien.

I dette eksemplet er stikkrennen enten delvis tett eller røret som går i denne ikke er dimensjonert for større vannmengder som gir stor vannføring. Vannet vil over tid grave ut veien og istandsetting gjøres innen rimelig tid.

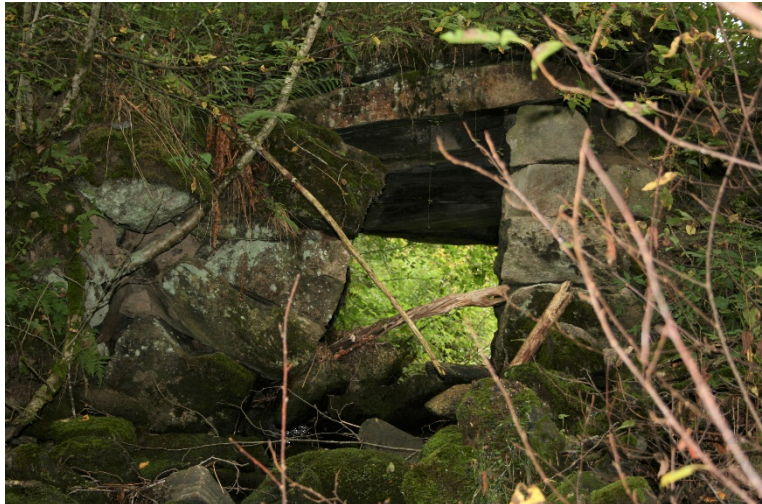
##### **Eksempel 1**

Et eksempel på sig i fundamentet til liten steinhellebru/stikkrenne med og fare for kollaps ved jevnlig bruk. Bildet er tatt i en annen kommune.

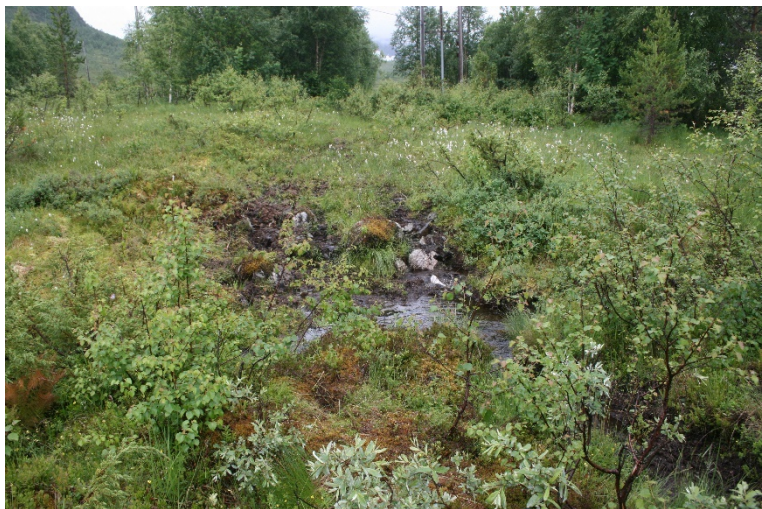
##### **Eksempel 2**

Store skader. Vei som har kollapset på grunn av vannets krefter. Her kan det ha vært en stikkrenne som har kollapset og vannet har gravd ut veien. Krever tiltak innen rimelig tid, for at den ikke vannet skal fortsette å erodere på veien.

Bildet er tatt nedenfor Auspholen på Ørskogfjellet.

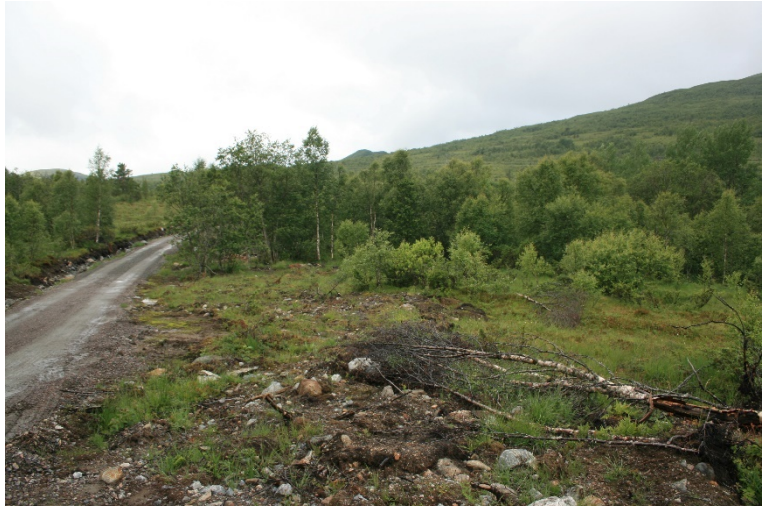
##### **Eksempel på TG4**

Et eksempel på hvordan anleggsarbeid har skadet deler av kulturminnet.

Bildet er tatt ved skitrekket på Ørskogfjellet og her er deler av postveien som lå inntil hytteveien grav bort og det er lagt overflødig jord og fyllmasser oppå postveien.

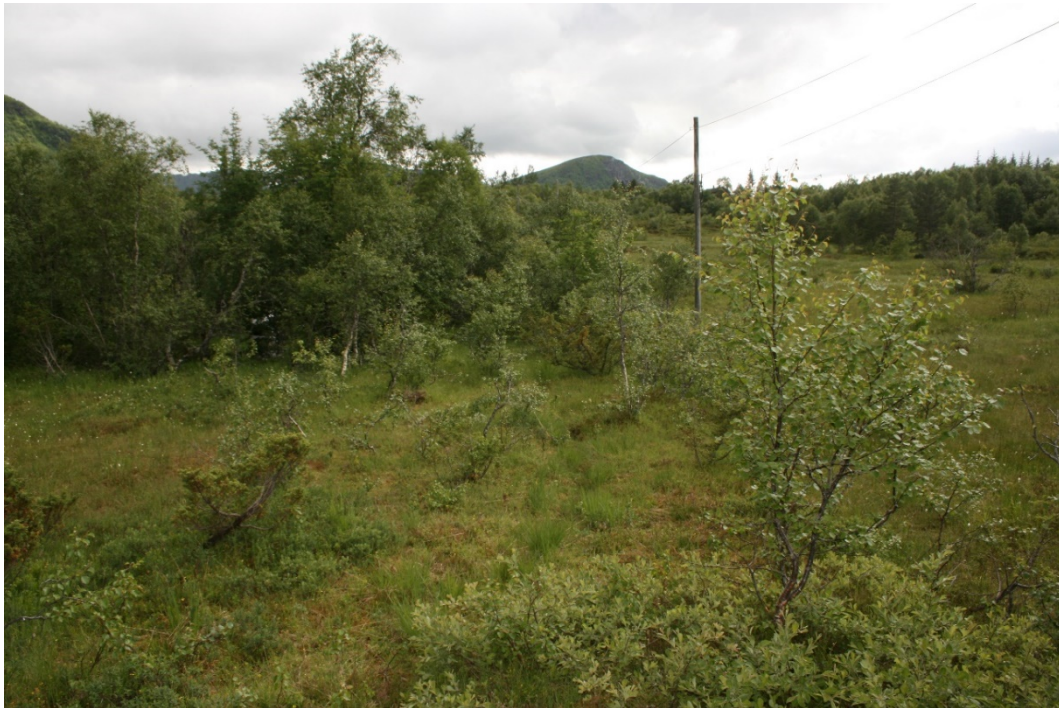
Veitraseen fra 1880-tallet, sterkt gjengrodd.  
Foto: Siw Helen Myrvoll Grønland

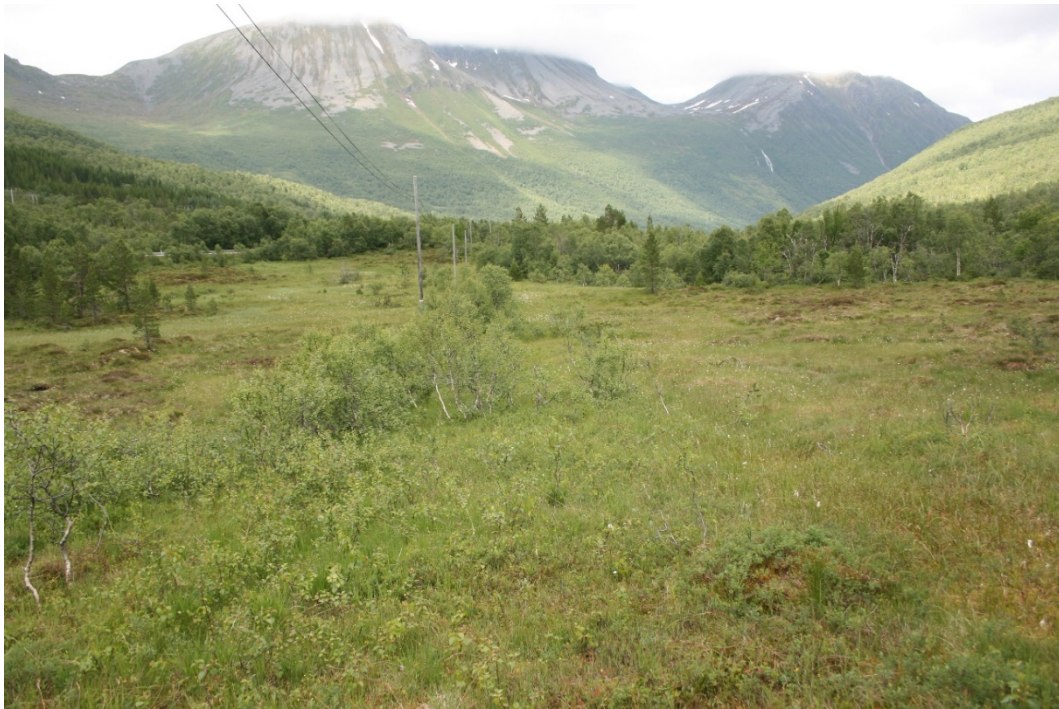
Veitraseen flyter ut i våtmarka.  
Foto: Siw Helen Myrvoll Grønland

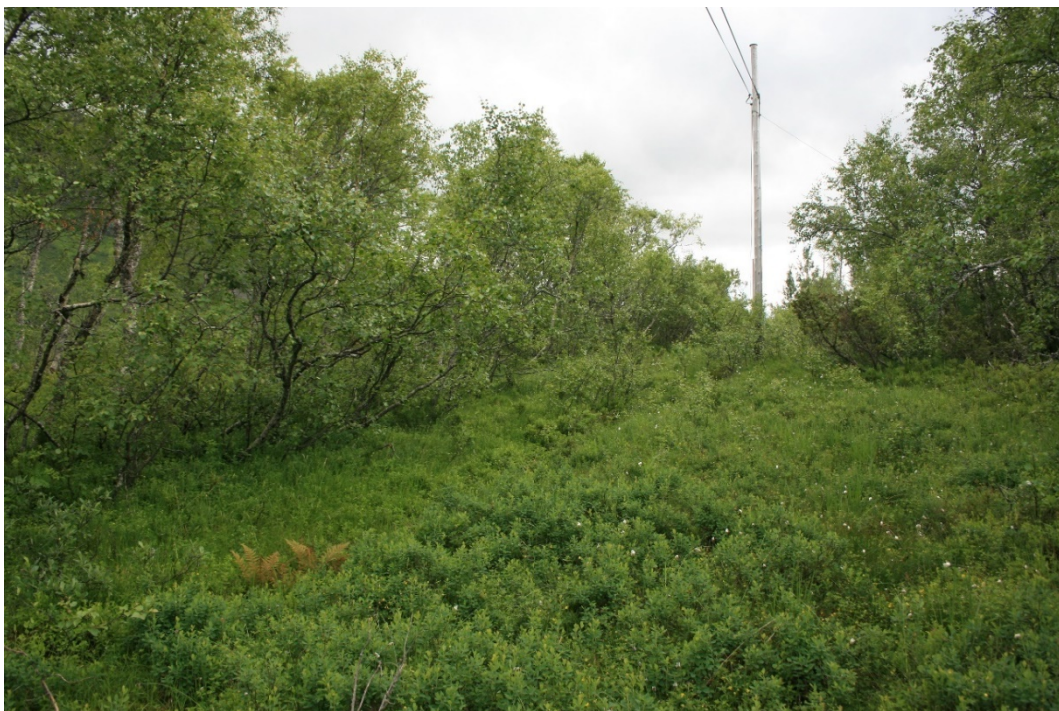
Veitraseen forsvinner i vegetasjonen.  
Foto: Siw Helen Myrvoll Grønland

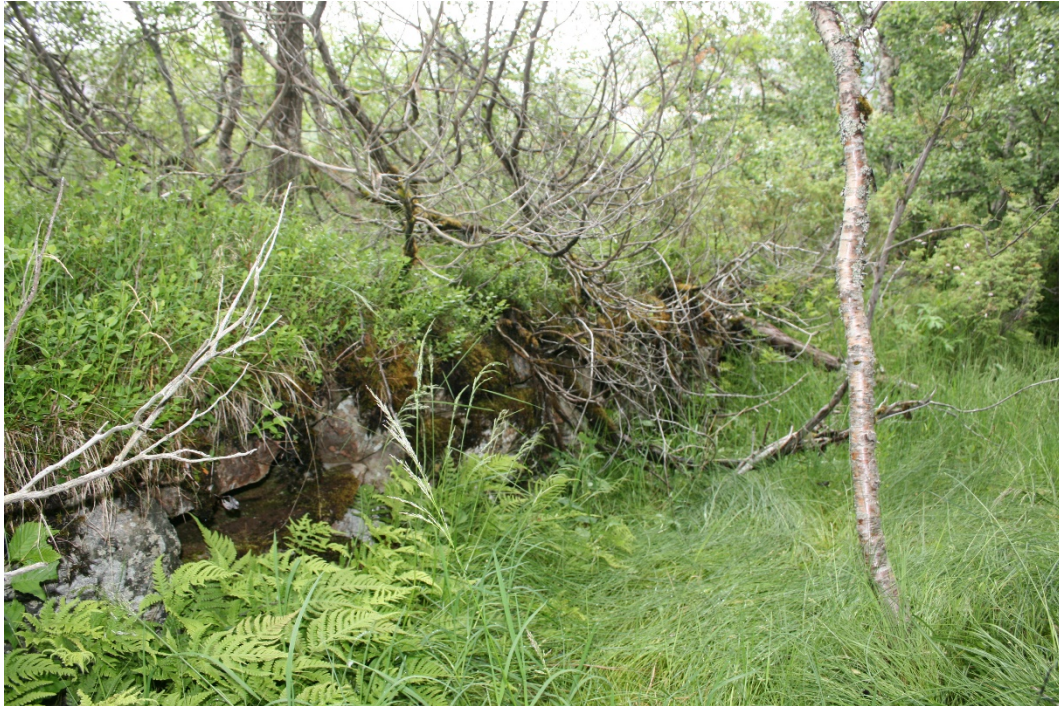
| Tilstandsgrad | Konstruksjon | Tilstand | Anbefalte tiltak |
|---|---|---|---|
| <b>TG2</b> | Støttemur med stikkrenne | Støttemur/oppbygd vei, ca. 1,20 m høy. Stikkrenne under rot, vanskelig å se utformingen på denne pga. tett vegetasjon. Noen utraste steiner i SØ-lig kant av veien, ellers intakt mur. Mye vegetasjon og sterkt behov for skjøtselsarbeid. Med så tett vegetasjon kan det skjule seg skader som ikke er mulig å se før vegetasjonen fjernes. | Trær på og langs veikantene fjernes skånsomt og ryddes bort. SØ-lige hjørne settes i stand av fagkyndig innen historisk tørrmuring. Treklyngen som vokser i veibanen fjernes og rota som ligger fremfor stikkrennen og vegetasjon som vokser i muren fjernes skånsomt. Ny tilstandsvurdering etter vegetasjonen er fjernet. |

Støttemur på parsellen.  
Foto: Siw Helen Myrvoll Grønland

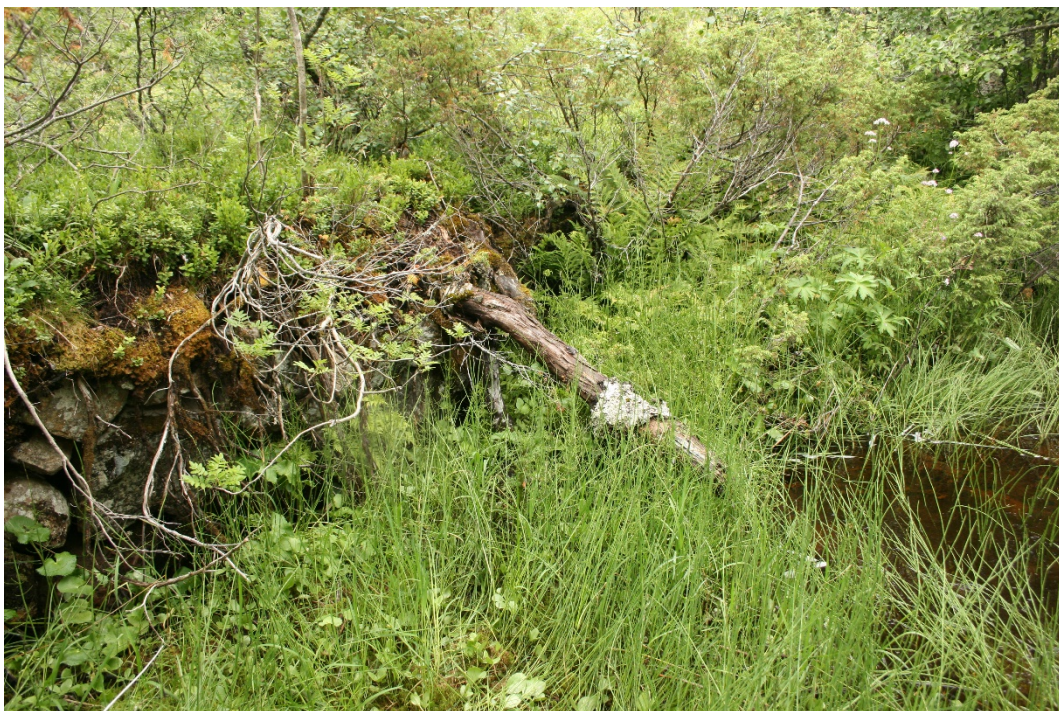
Tre ligger over løpet til stikkrennen.  
Foto: Siw Helen Myrvoll Grønland

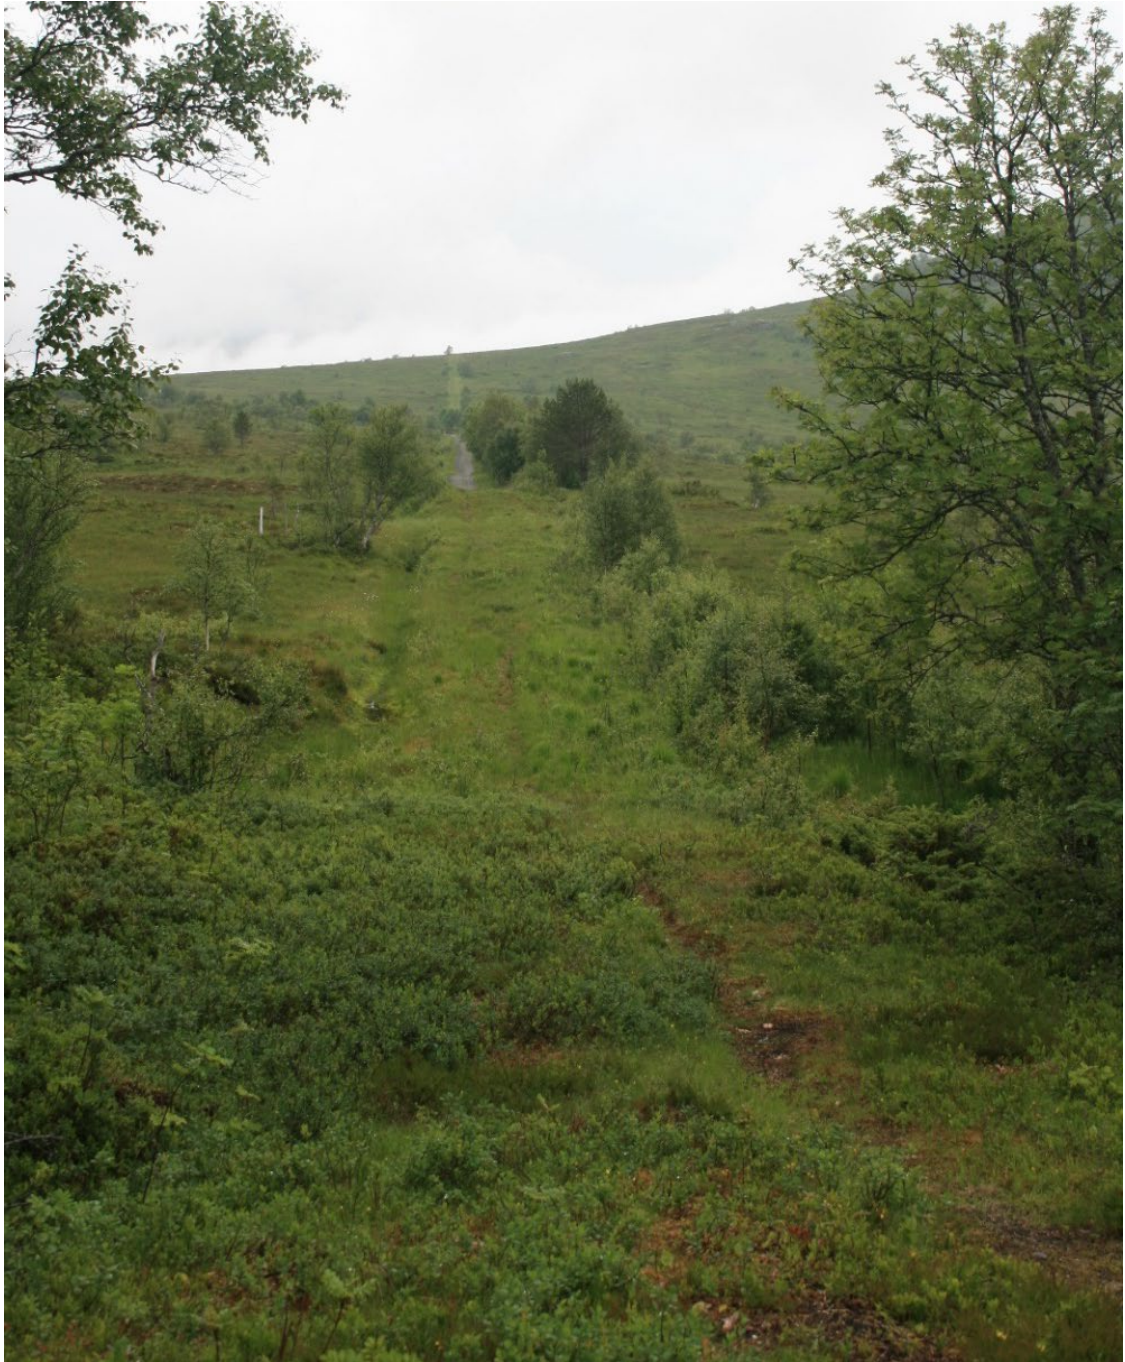
| Tilstandsgrad | Konstruksjon | Tilstand | Anbefalte tiltak |
|---|---|---|---|
| TG3 | Veianlegg | Veitraseen går fra kommunegrensen Ålesund/Vestnes til Auspholen.<br>Godt oppbygd veikropp over myr-/våtmarksområde. Tørr vei like ved kommunegrensa.<br>Veien flyter ellers noe ut og blir brutt flere steder pga. vann og myr.<br>Tydelige grøfter enkelte steder.<br>Veibredde ca. 4 m.<br>Veien er gjengrodd av myrvegetasjon og bjørk vokser langs kantene/i grøftene. | Sterkt behov for skjøtsel og istandsetting. En grundigere vurdering av hvilken type tiltak som skal settes utføres gjøres før en setter i gang tiltak. Det er tydelig behov for en dreneringsordning for vannet. |

Autentisk veitrase over Auspholmyran, bildet tatt i sørlig retning.  
Foto: Siw Helen Myrvoll Grønland

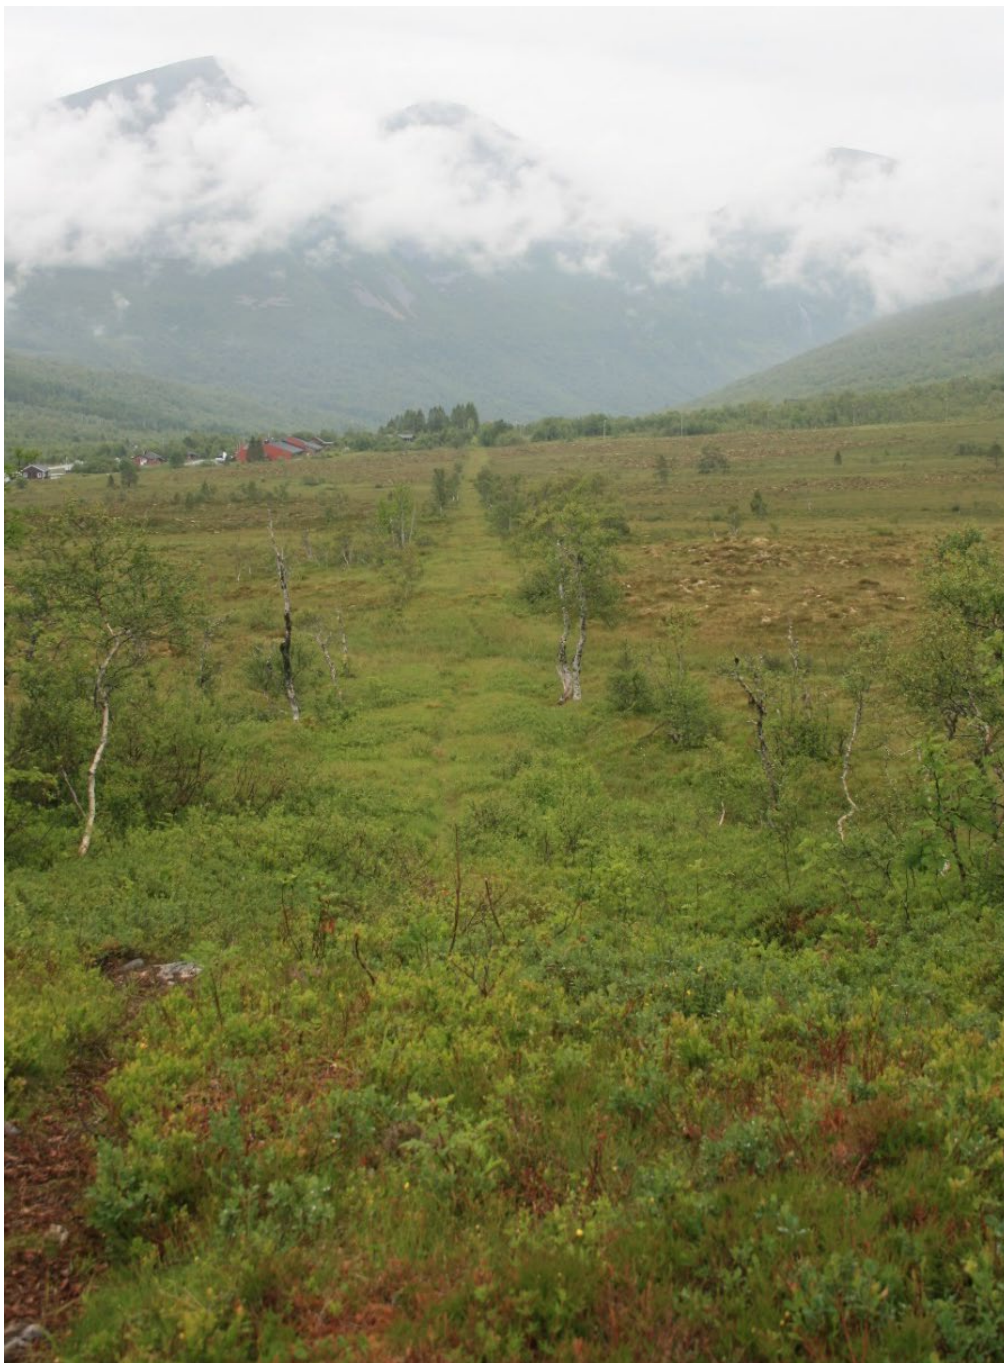
Godt synlig veikropp over Auspholmyrane. Den tørreste delen av veien.  
Foto: Siw Helen Myrvoll Grønland

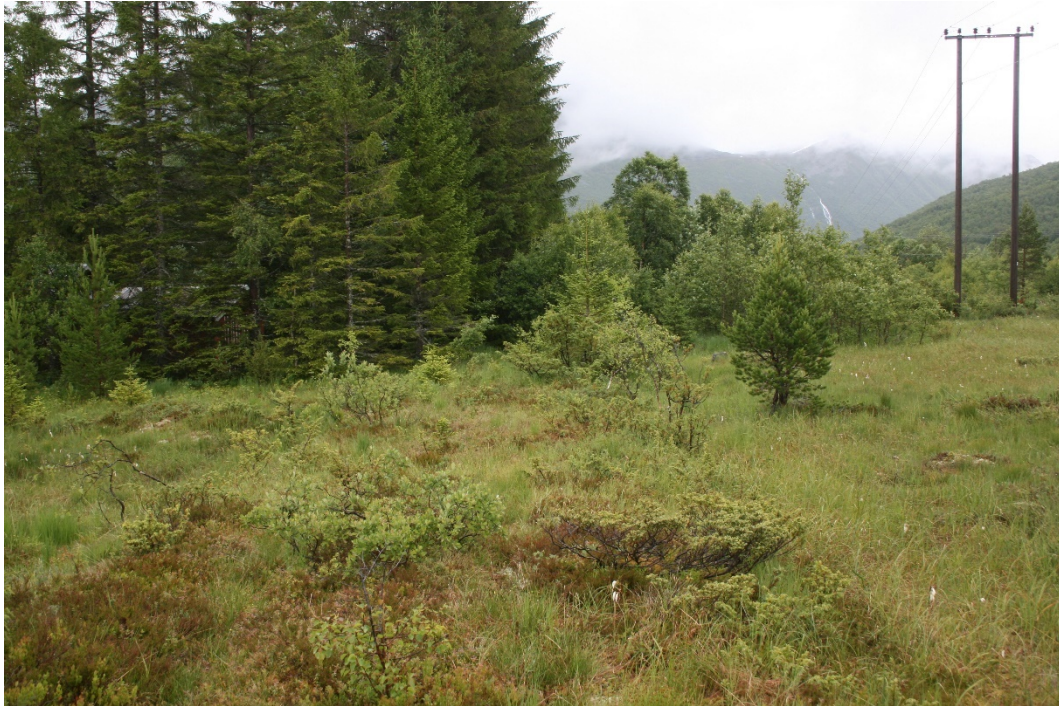
| Tilstandsgrad | Konstruksjon | Tilstand | Anbefalte tiltak |
|---|---|---|---|
| <b>TG3</b> | Veianlegg | Veitraseen går forbi gjerdet til hytte og er ufremkommelig på grunn av gjengroing. Ikke mulig å vurdere hva som står igjen av veikroppen her. Tettvokste trær i klynge. Mulig å skimte noe av veien, men den trenger å undersøkes nærmere. Veibiten er gjengrodd av trær som står tett. Den kan skimtes mellom trestammene, men vanskelig å vurdere tilstanden uten å fjerne trærne. | Ny tilstandsvurdering gjøres etter at trærne er fjernet. |

Veitraseen som går forbi hytte er sterkt gjengrodd.  
Foto: Siw Helen Myrvoll Grønland

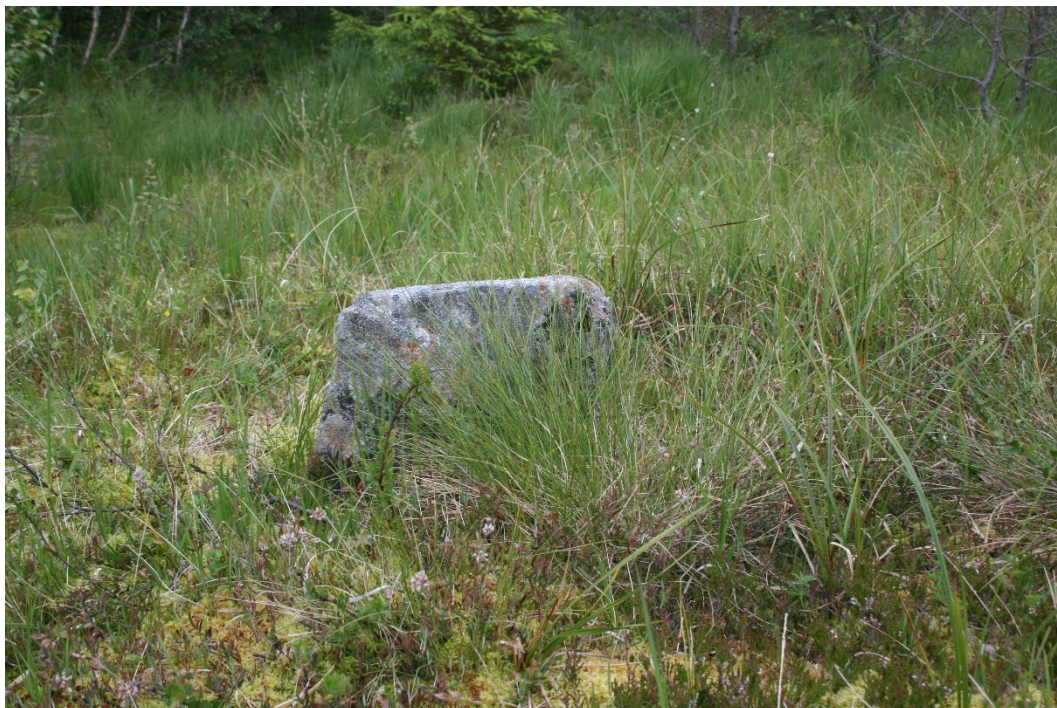
| Tilstandsgrad | Konstruksjon | Tilstand | Anbefalte tiltak |
|---|---|---|---|
| TG1 | Stein med + tegn | Det vokser høyt gress rundt steinen og + tegnet er lite synlig. | Rydding av vegetasjon rundt steinen og markere + tegnet slik at det blir synlig. |

Merkestein ved hytte.  
Foto: Siw Helen Myrvoll Grønland

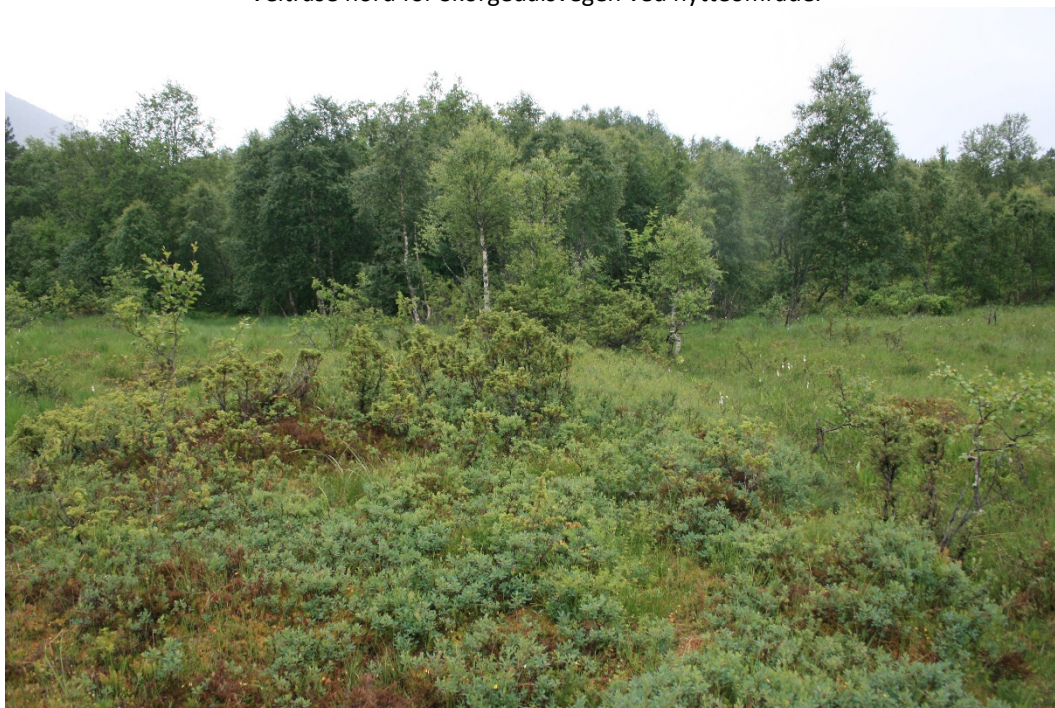
| Tilstandsgrad | Konstruksjon | Tilstand | Anbefalte tiltak |
|---|---|---|---|
| <b>Ikke vurdert<br/>TG9</b> | Veianlegg | Ufremkommelig veistykke pga. tettvokste skog. Vanskelig å vurdere tilstanden på grunn av den tette vegetasjonen. | Veien er ikke vurdert pga. tett vegetasjon. Det er behov for nærmere og grundigere undersøkelser for riktig tilstandsvurdering. |

Veien går inn i tettvokst skogsområde.  
Foto: Siw Helen Myrvoll Grønland

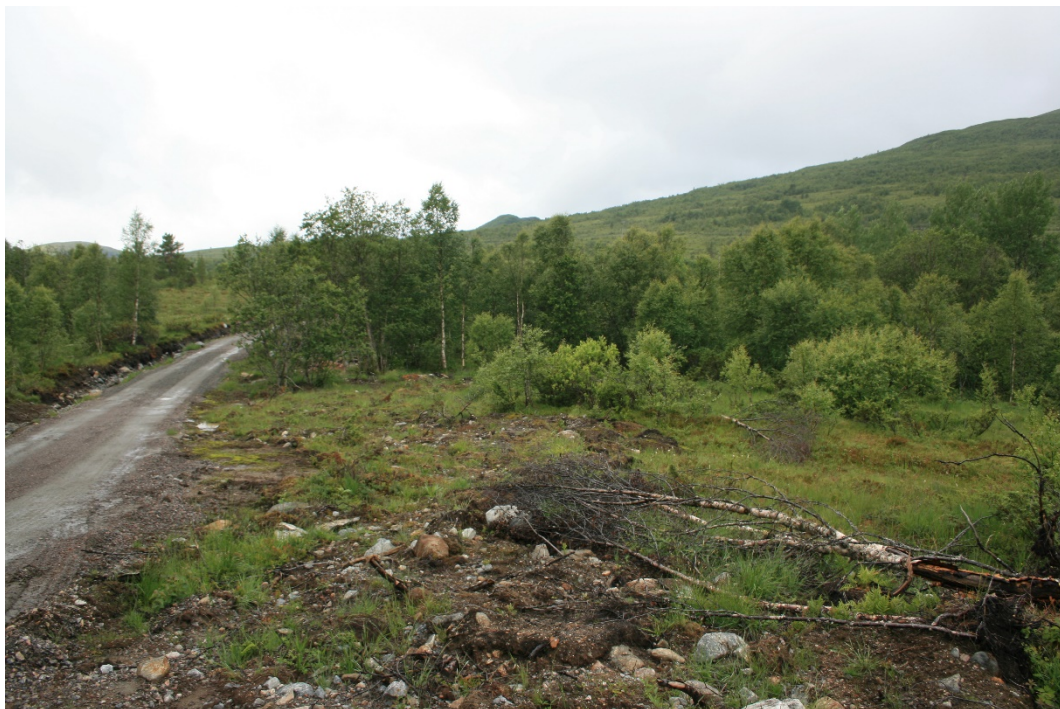
Postveien gikk inntil hyttevei i 2019, sommer 2020 var deler av veien dekket med jord.  
Foto: Siw Helen Myrvoll Grønland

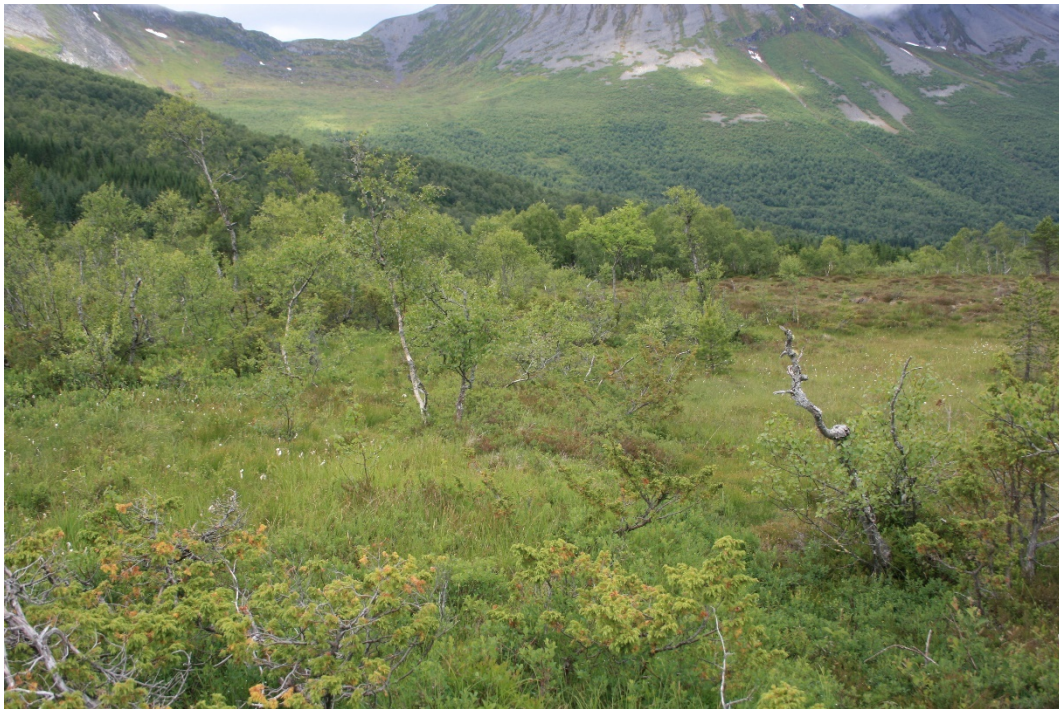
| Tilstandsgrad | Konstruksjon | Tilstand | Anbefalte tiltak |
|---|---|---|---|
| TG3 | Veianlegg | Veitraseen går over våtmark og forsvinner/går i ett med vegetasjonen. Lite lesbar veikropp eller grøfter i de våteste områdene. Veien går i ett med vegetasjonen og var vanskelig å finne på enkelte deler av strekningen. Spredte klynger med trær og einer vokser tett i veibanen. Hull i veidekket flere steder på grunn av røtter. | Treklynger og busker fjernes skånsomt. Hull i veibanen tettes og torv legges på toppen.<br>Lage en god løsning for drenering av vannet sammen med fagkyndig. |

Veien er lite synlig og går i ett med vegetasjonen.  
Foto: Siw Helen Myrvoll Grønland

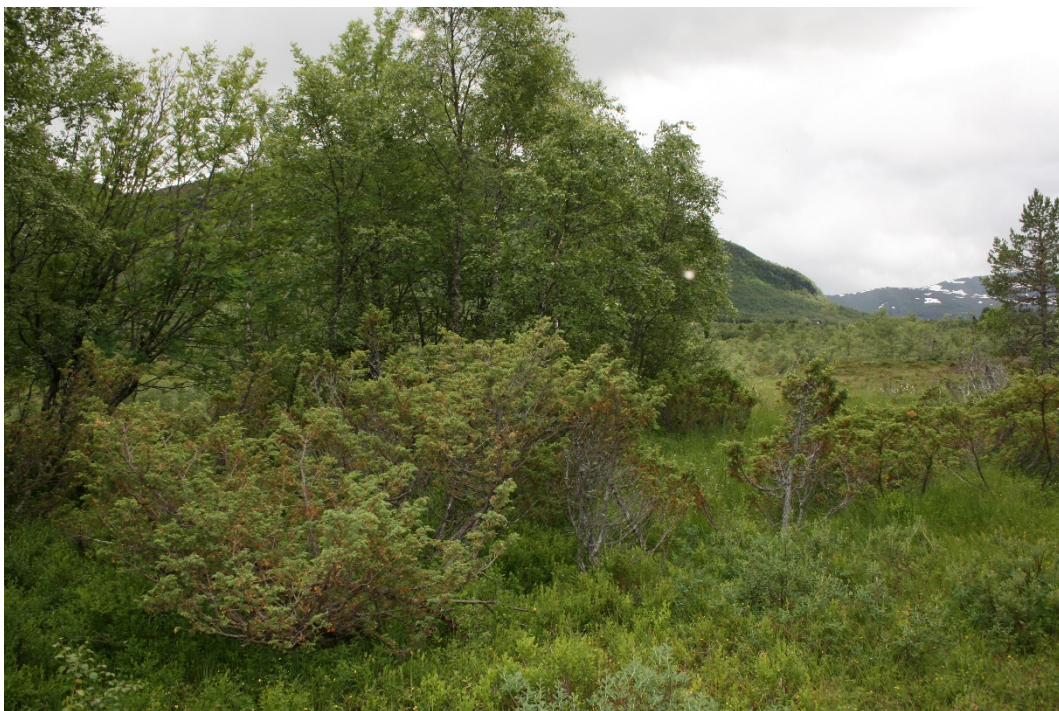
Ved møtepunkt for eldre og yngre trase er sterkt tilgrodd av klynger av trær og busker.  
Foto: Siw Helen Myrvoll Grønland

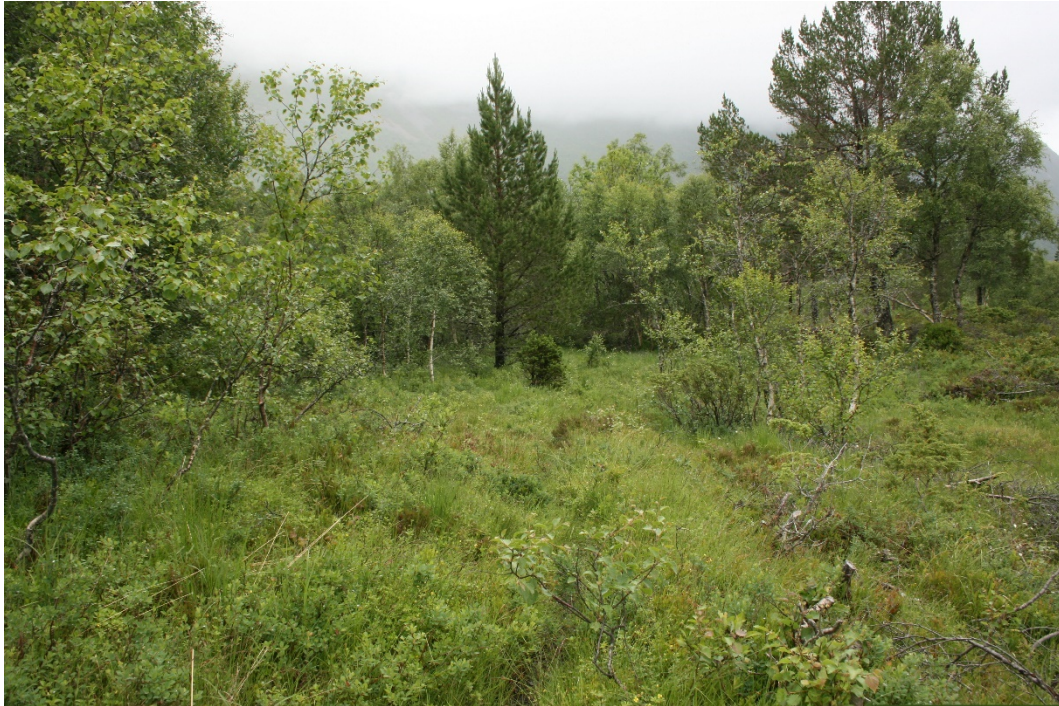
| Tilstandsgrad | Konstruksjon | Tilstand | Anbefalte tiltak |
|---|---|---|---|
| <b>TG3</b> | Veianlegg | Veien flyter ut i myra på enkelte steder. Andre deler av strekningen er sterkt gjengrodd og lite farbar. Veien flyter ut enkelte steder i myra. På partiene med kraftig vekst lyng er veien lite og vanskelig lesbar. Trær og store einerbusker vokser i veibanen og gjør veien vanskelig fremkommelig flere steder. | Vegetasjonen og skog som vokser i veibanen fjernes. |

Veitråsen i myrområde.  
Foto: Siw Helen Myrvoll Grønland

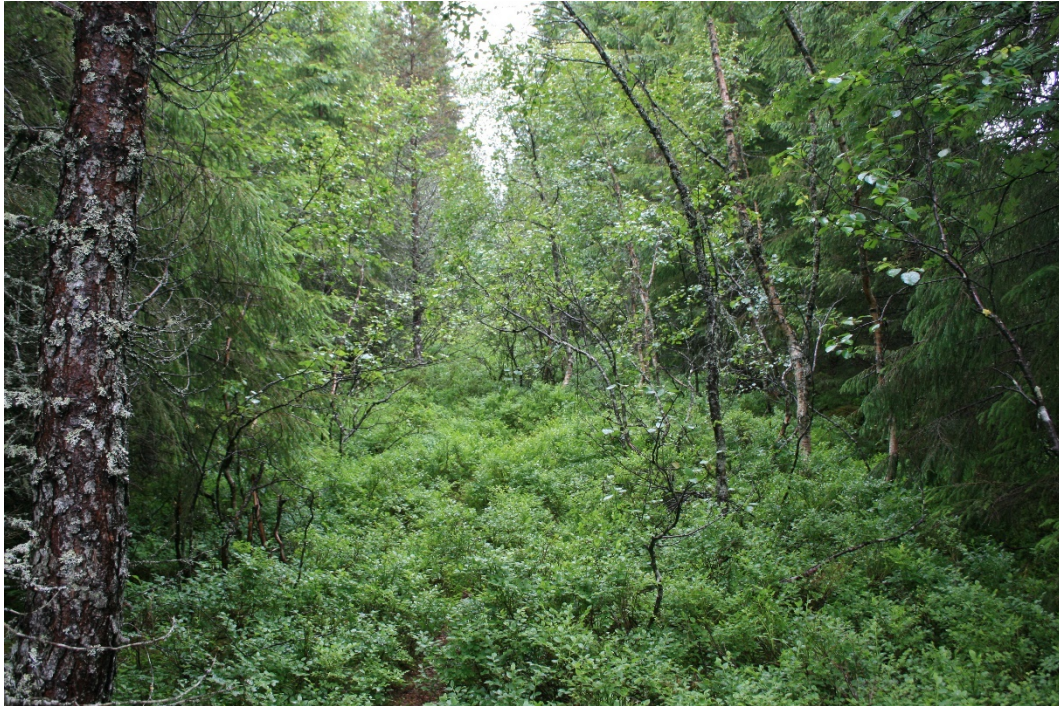
Tettvokst og lite farbar bakketopp.  
Foto: Siw Helen Myrvoll Grønland

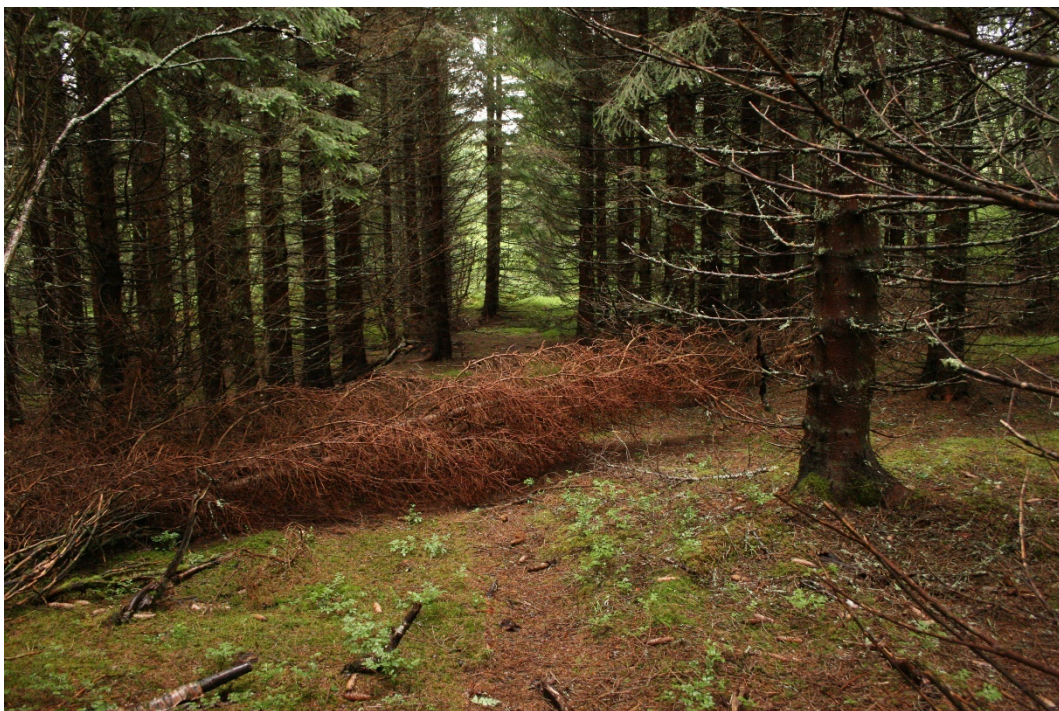
Lite vegetasjon i granskog, men døde trær sperrer veien.  
Foto: Siw Helen Myrvoll Grønland

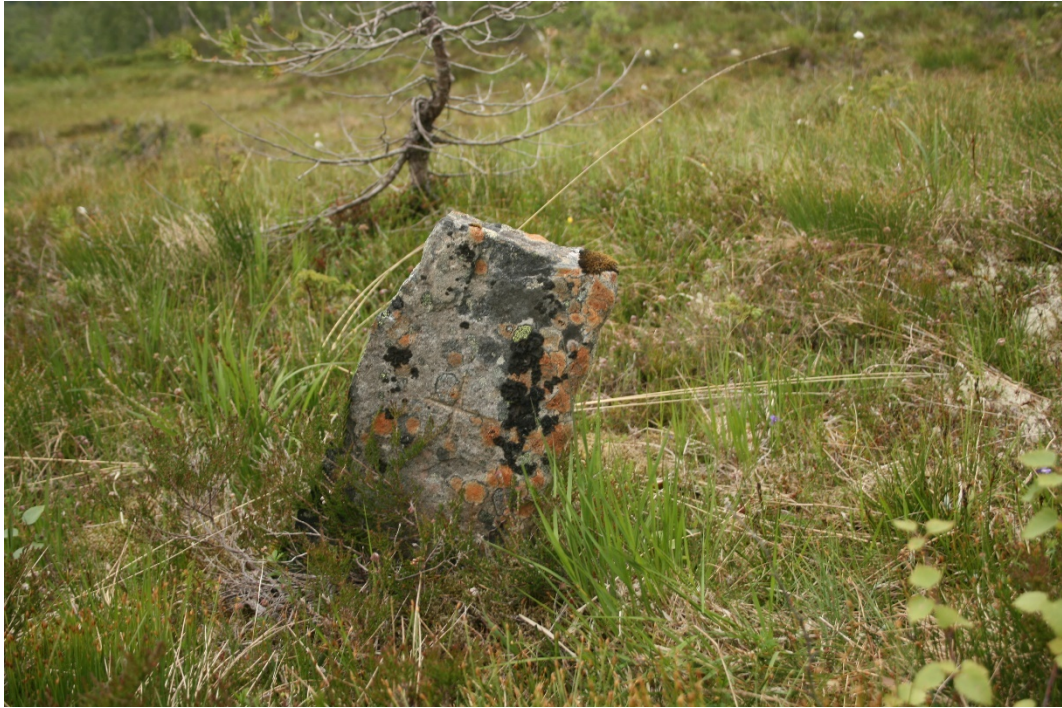
| Tilstandsgrad | Konstruksjon | Tilstand | Anbefalte tiltak |
|---|---|---|---|
| TG1 | Merkestein | Det vokser høyt gress rundt steinen og + tegnet er svakt.<br>Steinen står noen meter unna selve veitraseen og derfor vanskelig å få øye på. | Fjerne gress rundt steinen for å gjøre den mer synlig.<br>Markere + tegnet slik at det er mulig å se. Endre plassering? |

Merkestein med + tegn. Foto: Siw Helen Myrvoll Grønland

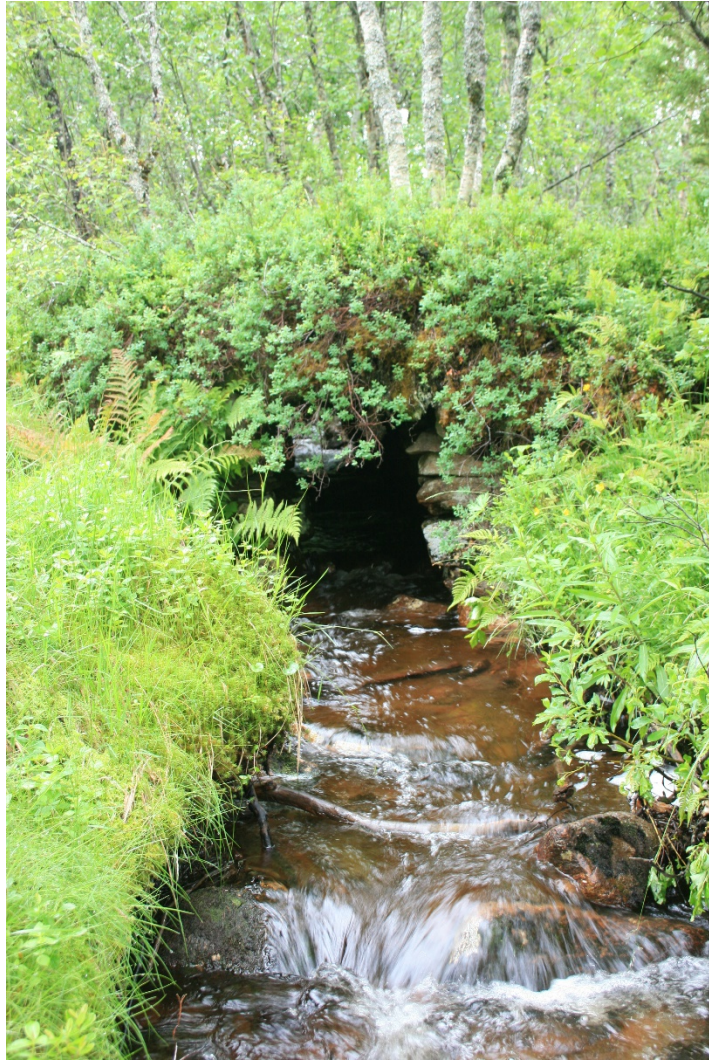
| Tilstandsgrad | Konstruksjon | Tilstand | Anbefalte tiltak |
|---|---|---|---|
| <b>TG1</b> | Steinhellebru | Steinhellebru som er sterkt gjengrodd. Steinhellene er så vidt synlige under bruens åpning, ellers ikke mulig å se steinene. På grunn av gjengroingen er det vanskelig å vurdere bruens tilstand. Den ser intakt ut, men vegetasjonen må fjernes for at tilstanden skal kunne vurderes bedre. | Vegetasjonen fjernes fra brua og en ny vurdering av tilstanden gjøres deretter, da det kan skjule seg skader under vegetasjonen. |

Strekt overgrodd steinhellebru.  
Foto: Siw Helen Myrvoll Grønland

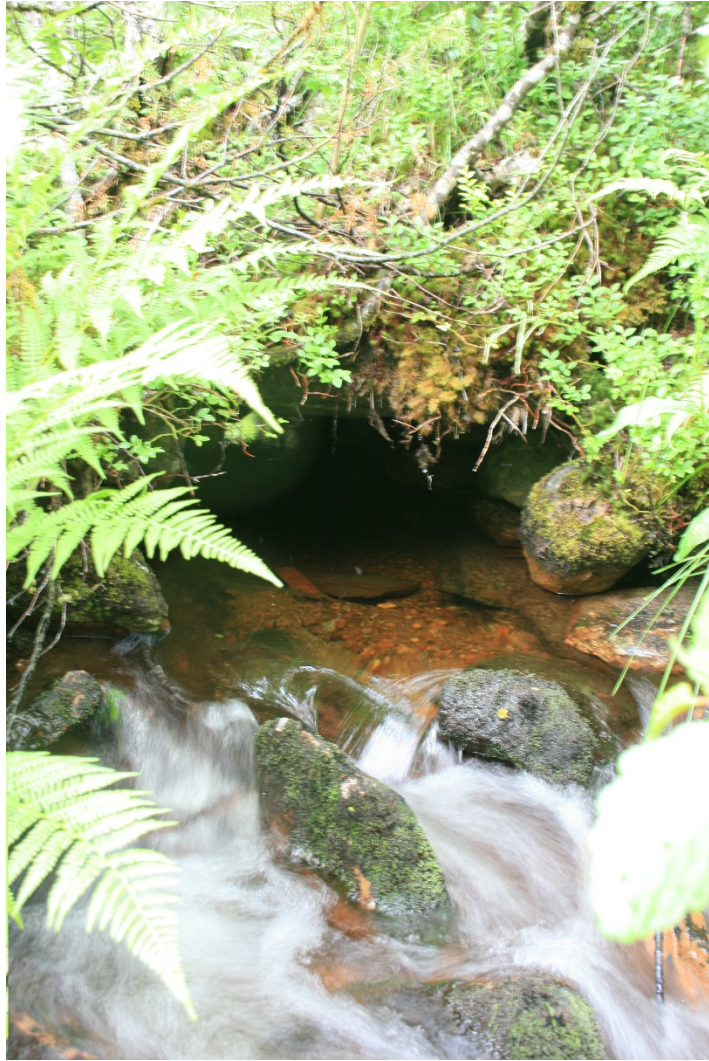
Stikkrenne.

| Tilstandsgrad | Konstruksjon | Tilstand | Anbefalte tiltak |
|---|---|---|---|
| <b>TG1</b> | Stikkrenne | Stikkrennen er oppbygd av rundformede steiner i fundamentet og har steinhelle som dekke/overgang. Den har god vannavrenning, men området rundt er god gjengrodd og dekket har tykt lag med lyng. | Vegetasjon fjernes for å unngå gjengroing. Trær og busker som vokser på og rundt stikkrennen kuttes og ryddes bort. |

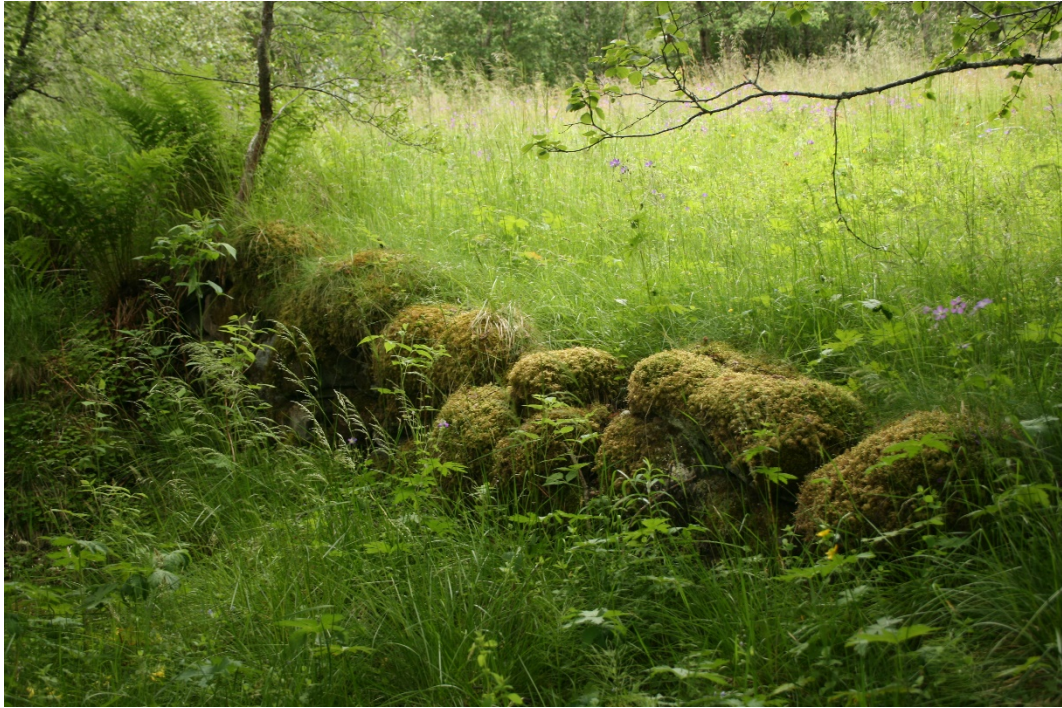
| Tilstandsgrad | Konstruksjon | Tilstand | Anbefalte tiltak |
|---|---|---|---|
| TG1 | Steinmur | Steinmur ligger parallelt med veitrase.<br>Veien er vanskelig å lokalisere i forhold til muren i dette området på grunn av mye vegetasjon.<br>Uvisst om dette er støttemur eller gjerde. | Busker og trær som vokser i muren fjernes.<br>Nærmere undersøkelse av hvor veien har gått. |

Steinmur. Gjerde eller støttemur? Foto: Siw Helen Myrvoll Grønland

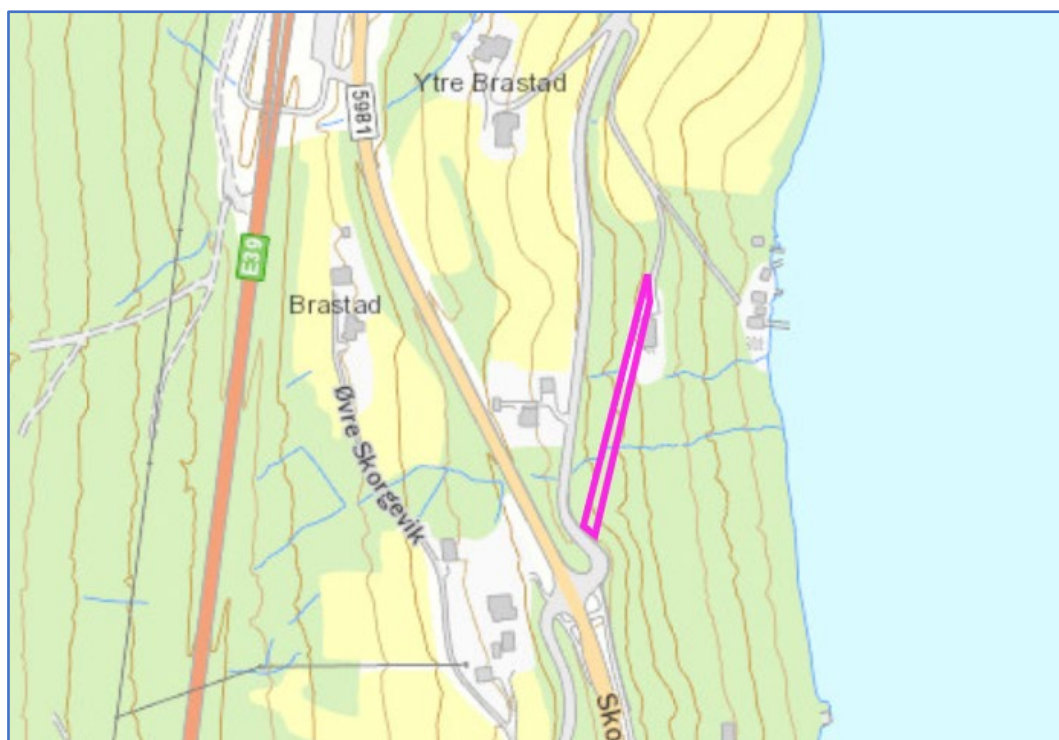
| Tilstandsgrad | Konstruksjon | Tilstand | Anbefalte tiltak |
|---|---|---|---|
| <b>TG2</b> | Veianlegg | Veien er vanskelig å identifisere pga. mye vegetasjon og er i ferd med å gå helt i oppløsning. Synlig grøft/kant mot sjøside | Grundigere undersøkelse av hvor mye som er igjen av veien etter vegetasjonen er fjernet, samt ny tilstandsvurdering. |

Veitrase på Brastad med TG2

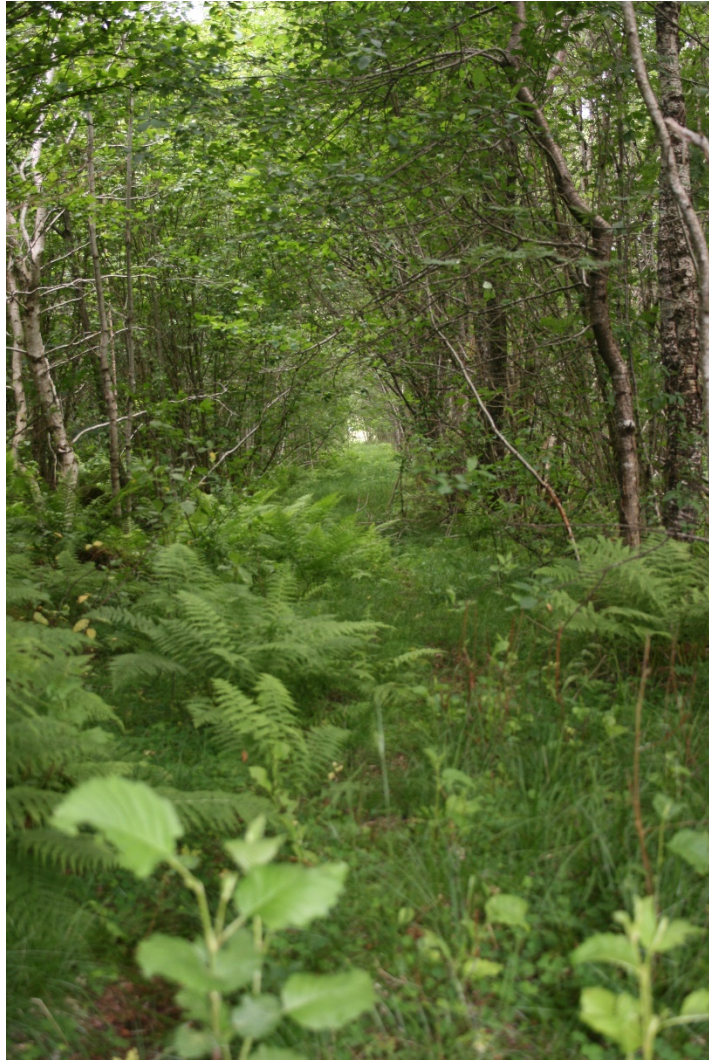
| Tilstandsgrad | Konstruksjon | Tilstand | Anbefalte tiltak |
|---|---|---|---|
| <b>TG1</b> | Veianlegg | Gresskledd vei som går gjennom skogområde mellom vei og boliger. ca. 4 m bred vei og 300-400 m lang. Veien er vasket bort av bekk ca. 25 m ovenfor utgravd område. Veien har høyt gress, busker og en del unge trær i veibanen. Bak boligen er området utgravd, mulig deler av veien er gravd bort, men sto gravemaskin på veien på befaringstidspunktet. | Stikkrenne kan legges for bedre drenering av vann og dekkes med grus og torv på toppen.<br>Rydding og fjerning av høytvoksende vegetasjon |

Veitråse TG1 på Brastad.  
Foto: Siw Helen Myrvoll Grønland
