Møre og Romsdal
fylkeskommune

Tilstandsrapport Den Trondhjemske postvei

Ålesund kommune

Siw Helen Myrvoll Grønland
26.10.2020

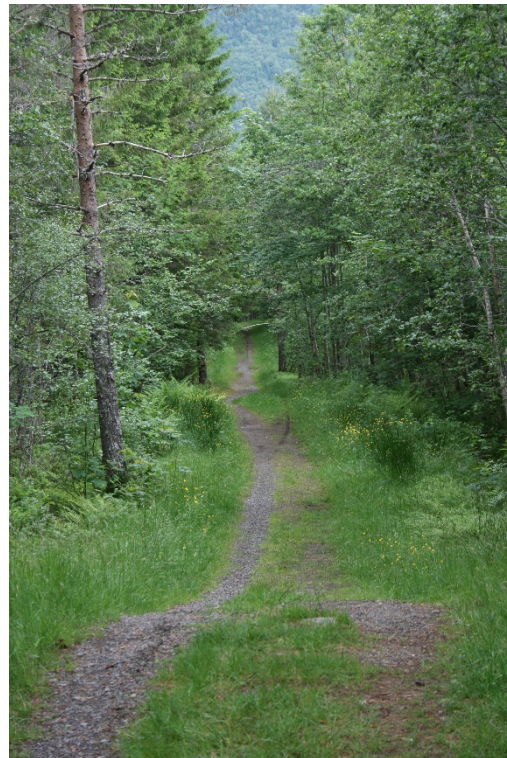
Bildet viser vei over Kleivane som behov for normal skjøtsel. Vegetasjon i grøftene og på veikanten kan fjernes for en mer fremtredende veikropp.

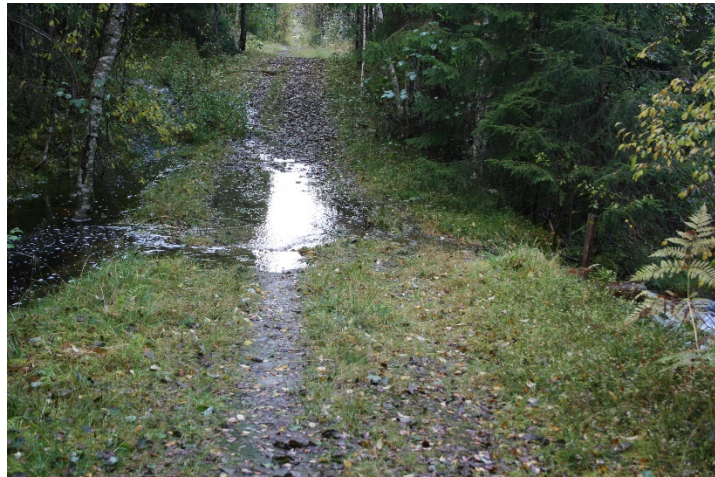
Bildet er tatt på postveitraseen i Tingvoll og viser stikkrenne hvor vannet har funnet nytt løp over veien.

I dette eksemplet er stikkrennen enten delvis tett eller røret som går i denne ikke er dimensjonert for større vannmengder som gir stor vannføring. Vannet vil over tid grave ut veien og istandsetting gjøres innen rimelig tid.

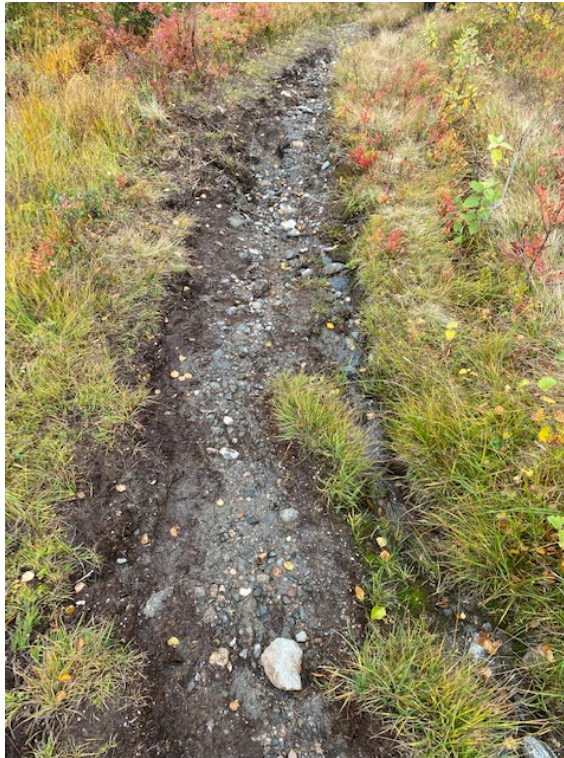
Bildet er tatt av postveien ved Nysæternakken. Veidekket har blitt skadet av hesteridning og rennende vann har dermed kunne grave seg ned i veien og vaske bort veidekket.

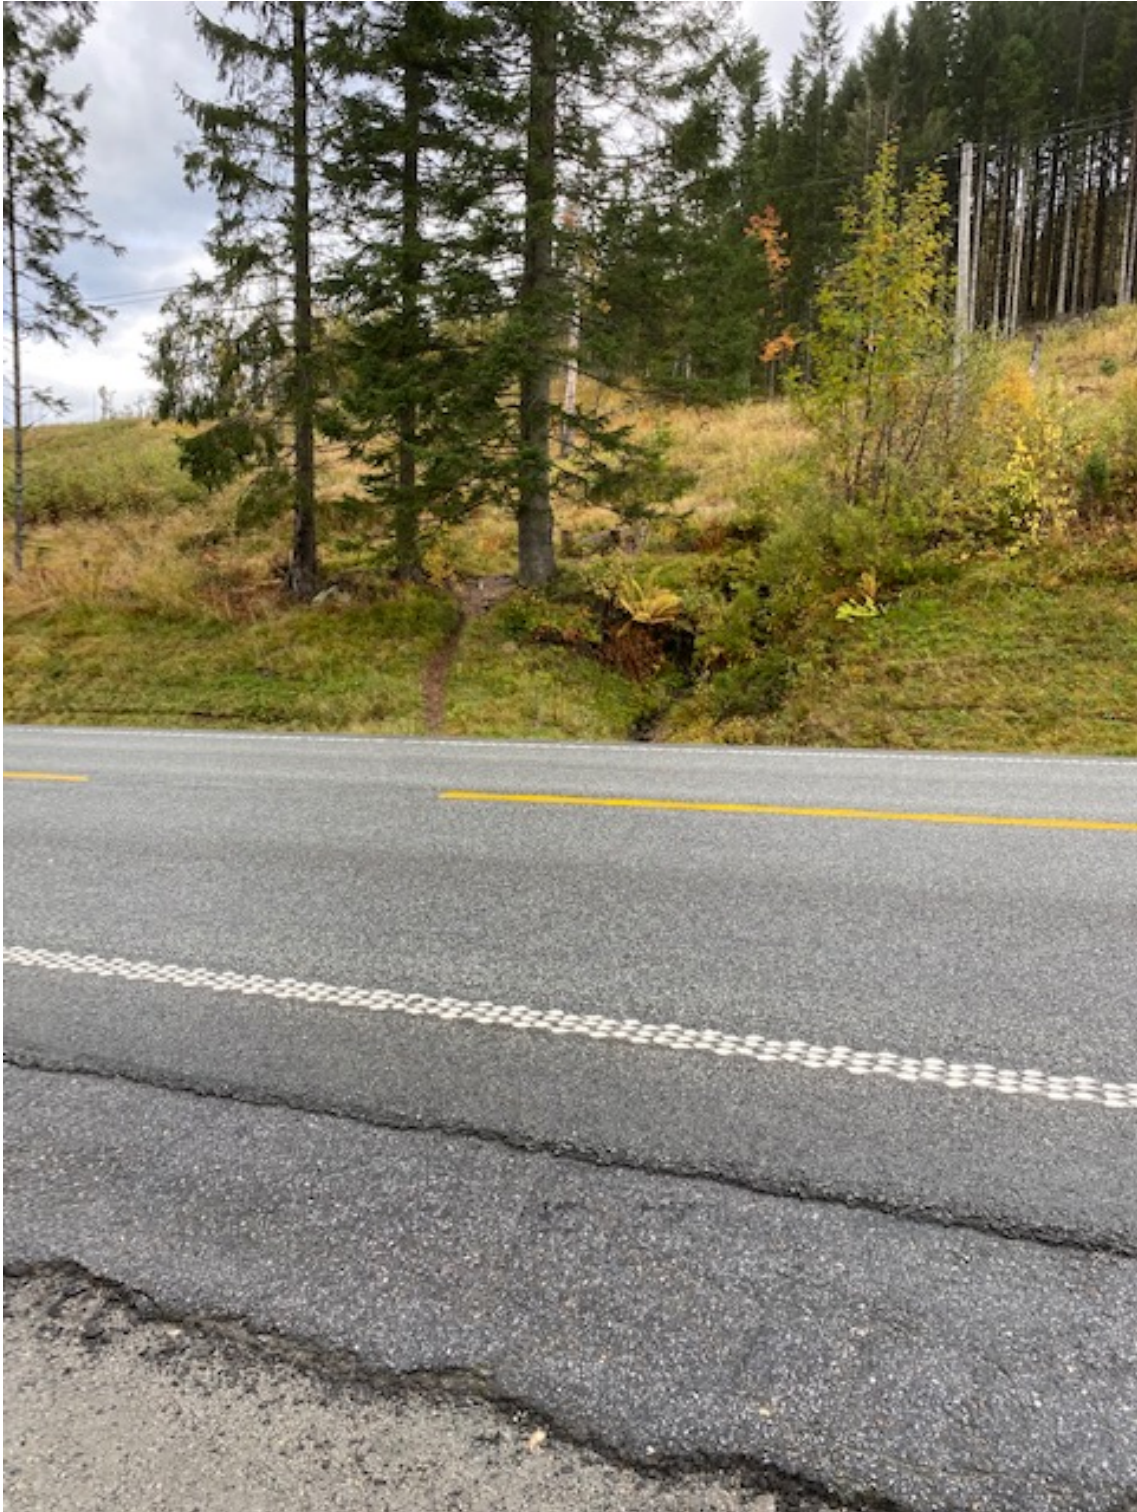
Farlig krysningspunkt for vandrere. Behov for tiltak her for en trygg overgang eller en annen løsning for trygg adkomst til begge postveitraseene.

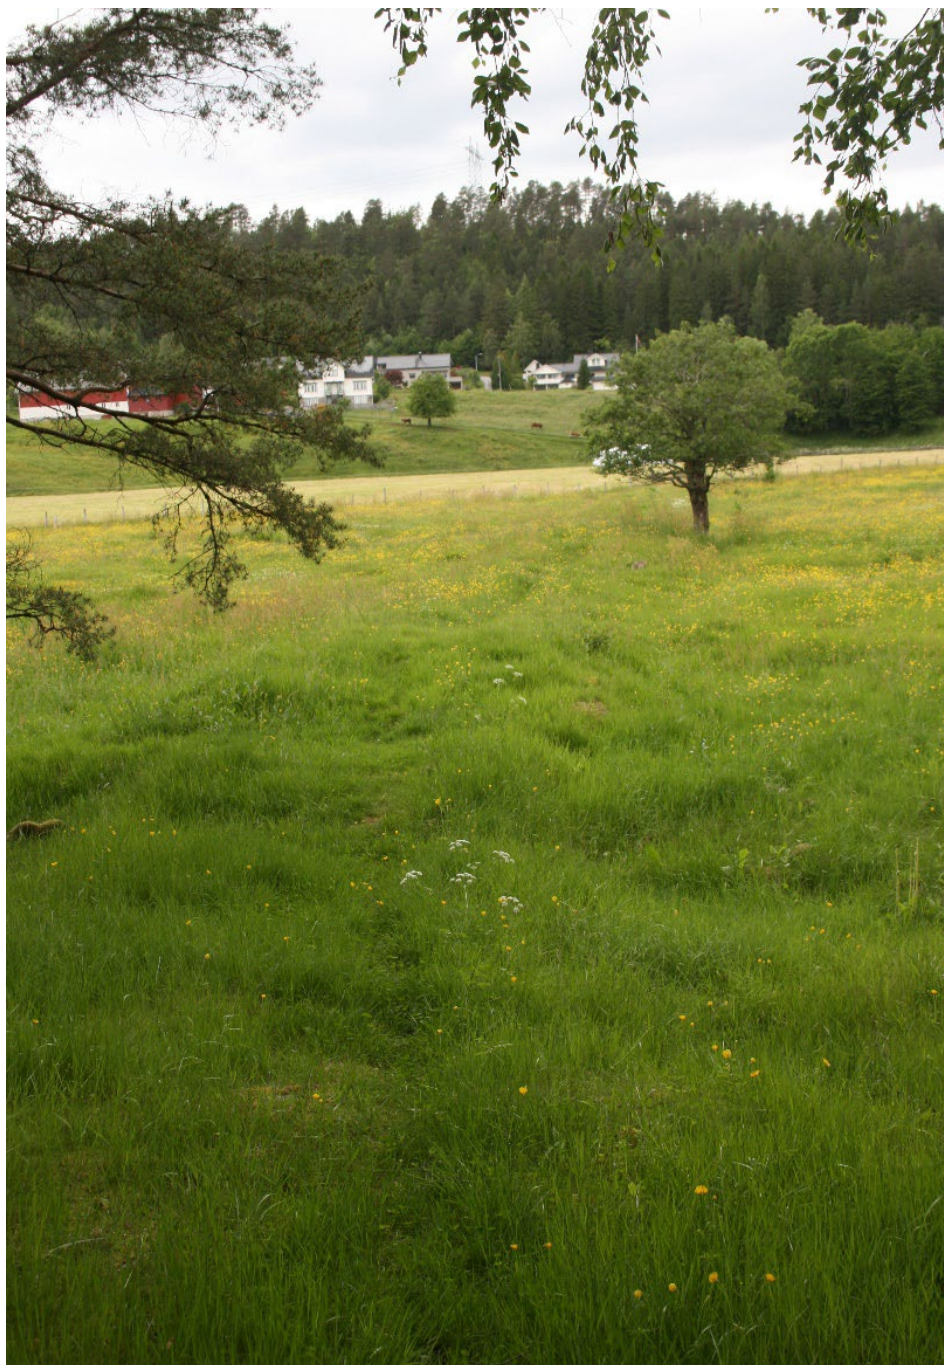
Tilstandsgrad	Konstruksjon	Tilstand	Anbefalte tiltak
TG3	Veianlegg	Rest av veistykke som er helt dekket av gress. Godt synlig og markert veikropp i terrenget, ligger ca. 0,5 m forhøyet over jorden. Veien ser ut til å bestå av en del store steiner, noen av disse ligger åpent i vegetasjonen. Flere store hull og forsenkninger i veien, største ca. 8 m i lengde.	Hull og forsenkninger fylles igjen, og torv legges over for et jevnt dekke. Gresset krever normal skjøtsel på årlig basis.

Veien har forsengkninger og hull.
Foto: Siw Helen Myrvoll Grønland

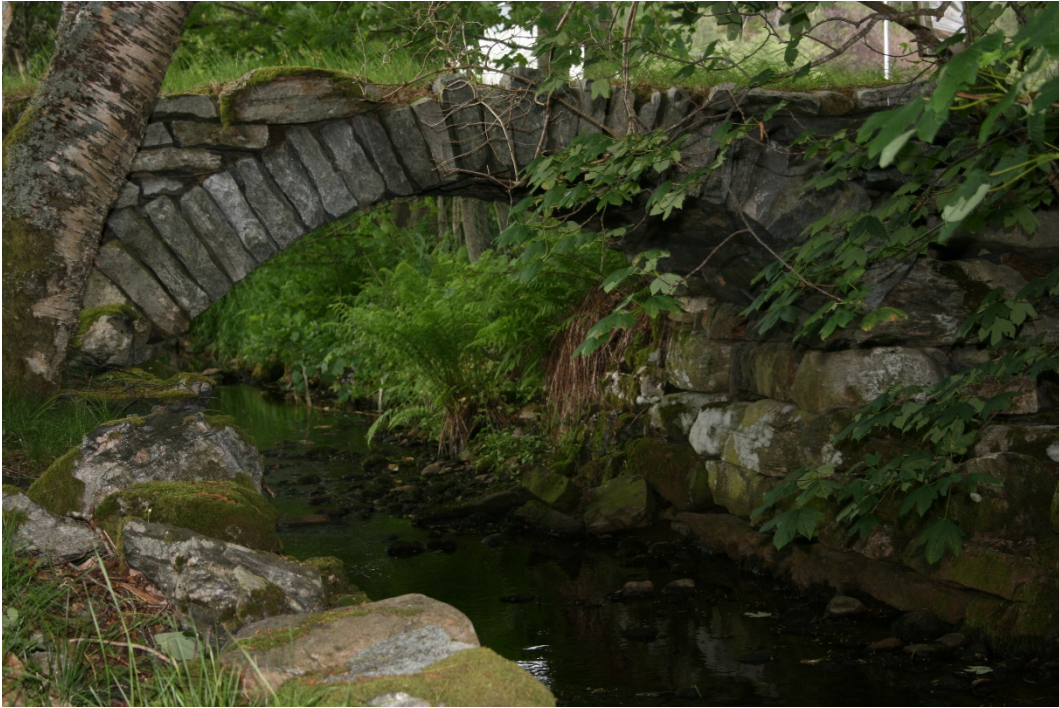
Tilstandsgrad	Konstruksjon	Tilstand	Anbefalte tiltak
TG1	Hvelvbru	Steinhvelvingsbru over kanal ved Holane. Steinene i brua skal være fra den eldre brua som har stått her tidligere. Dagens bru er fra ca. år 1900. Brua er godt bevart, men noen steiner har falt ut på hver side. Mose vokser på og mellom steinene, og små busker og unge trær i kanalmuren like ved brufundamentet.	Steinene i brua renses for mose. Busker og unge trær som vokser inntil og i kanalmuren fjernes skånsomt. Brua holdes under oppsikt, og ved endringer som f.eks. at flere steiner løsner, anbefales det at nødvendige tiltak vurderes av fagkyndig.

Steinhvelvingsbrua er godt bevart. Foto: Siw Helen Myrvoll Grønland

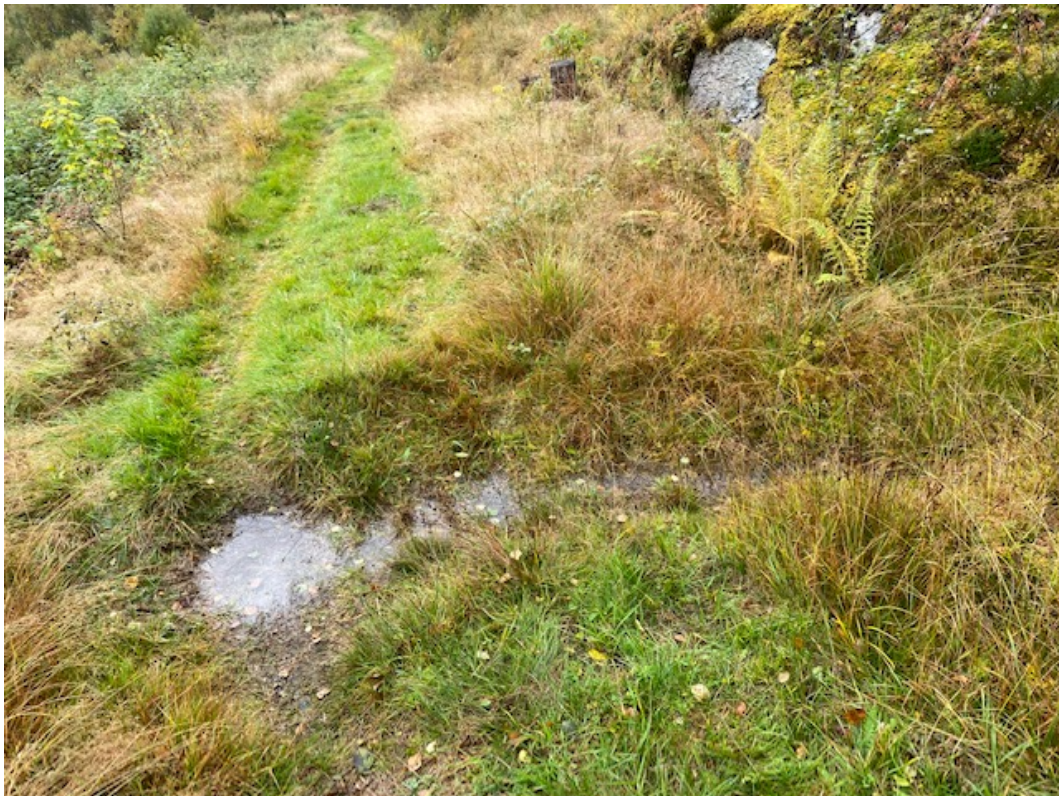
Tilstandsgrad	Konstruksjon	Tilstand	Anbefalte tiltak
TG2	Veianlegg	<p>Markerte og tydelige grøfter på hver side av veien. Tydelig oppbygd veikropp som er typisk for postveien.</p> <p>Veitraseen er gjengrodd av gress og ved jordet er det tett med løvtrær.</p> <p>Stipreget vei på deler av strekningen, særlig like ved og ovenfor masseuttaket.</p>	<p>Veien har behov for årlig skjøtsel og på flere punkter på strekningen er det behov for utbedringer/istandsetting.</p> <p>Ovenfor steinbruddet er veien sterkt skadet og det er her hull og større nivåforskjeller på veien. Hull i veien fylles igjen med grus og torv legges på toppen.</p> <p>I dette området er det også et stykke på ca. 50 cm som er borte av veien, trolig på grunn av manglende stikkrenne. Stikkrennen bygges opp igjen, slik at det blir en hel vei.</p>

Veien er brutt på tvers ved masseuttaket.
Foto: Siw Helen Myrvoll Grønland

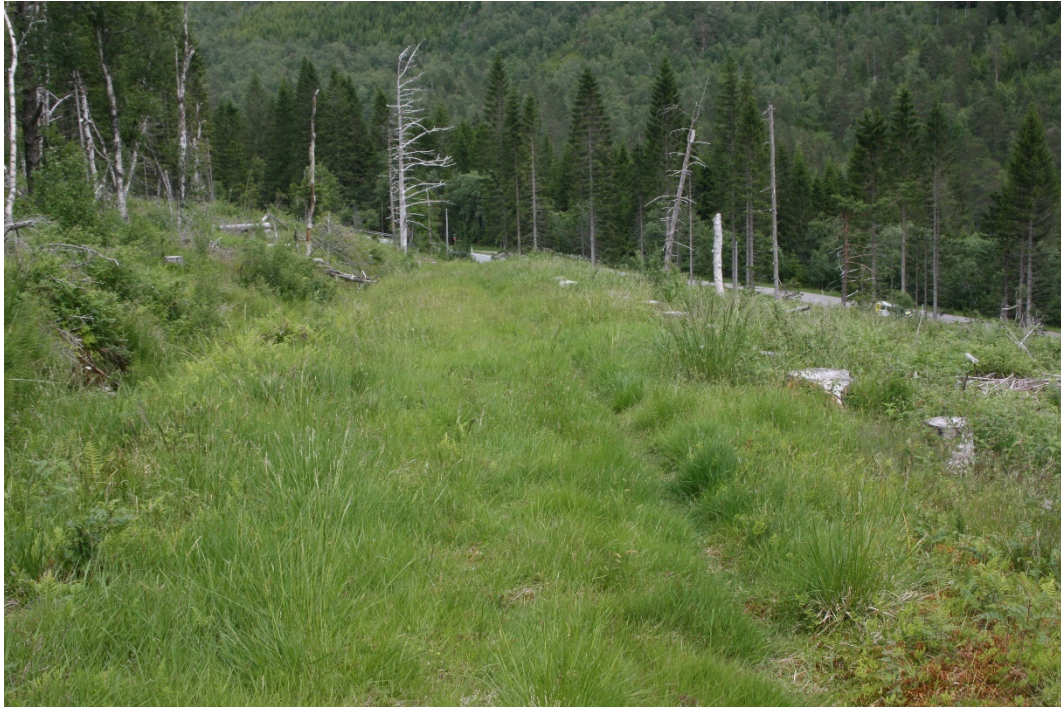
Veitraseen er brukt til tunge skogsmaskiner.
Foto: Siw Helen Myrvoll Grønland

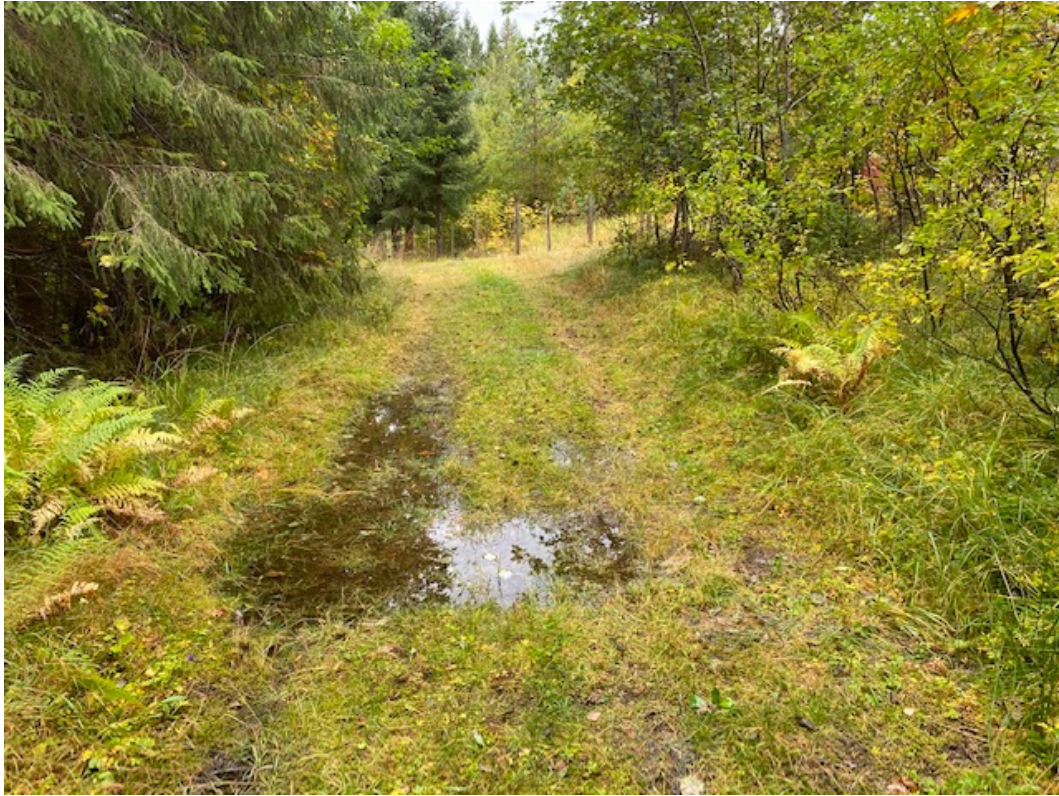
Mye vann i veibanen på traseen.
Foto: Siw Helen Myrvoll Grønland

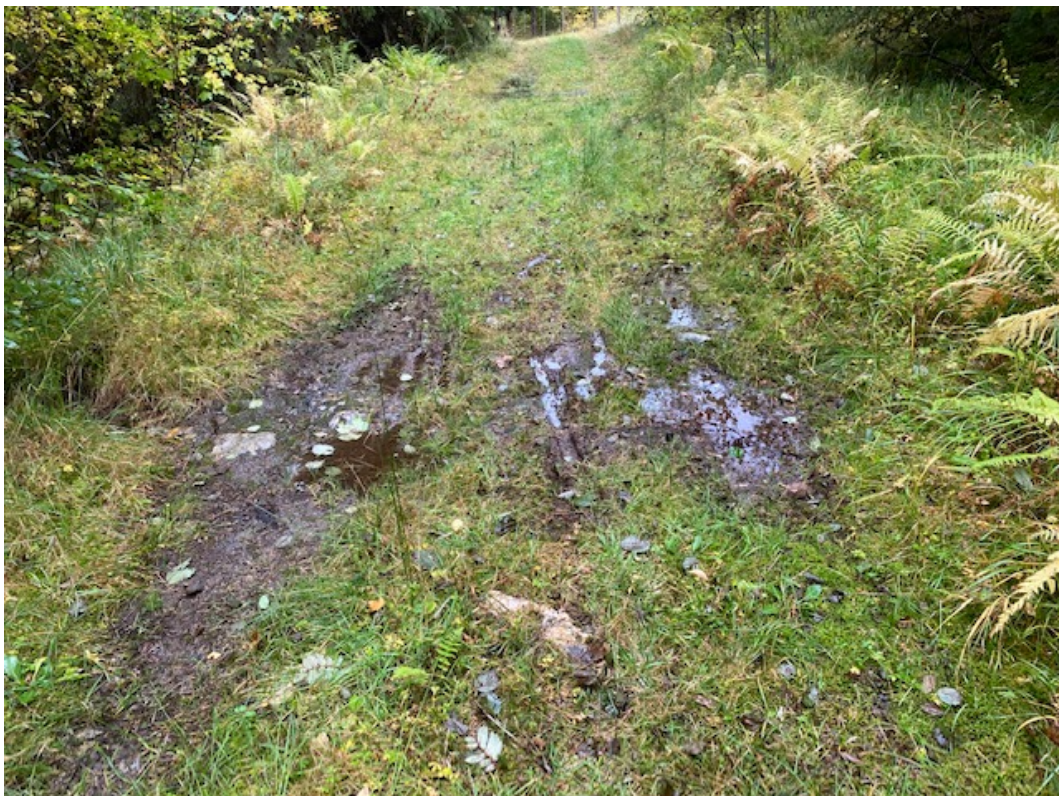
Fordypninger med vannansamling på veien.
Foto: Siw Helen Myrvoll Grønland

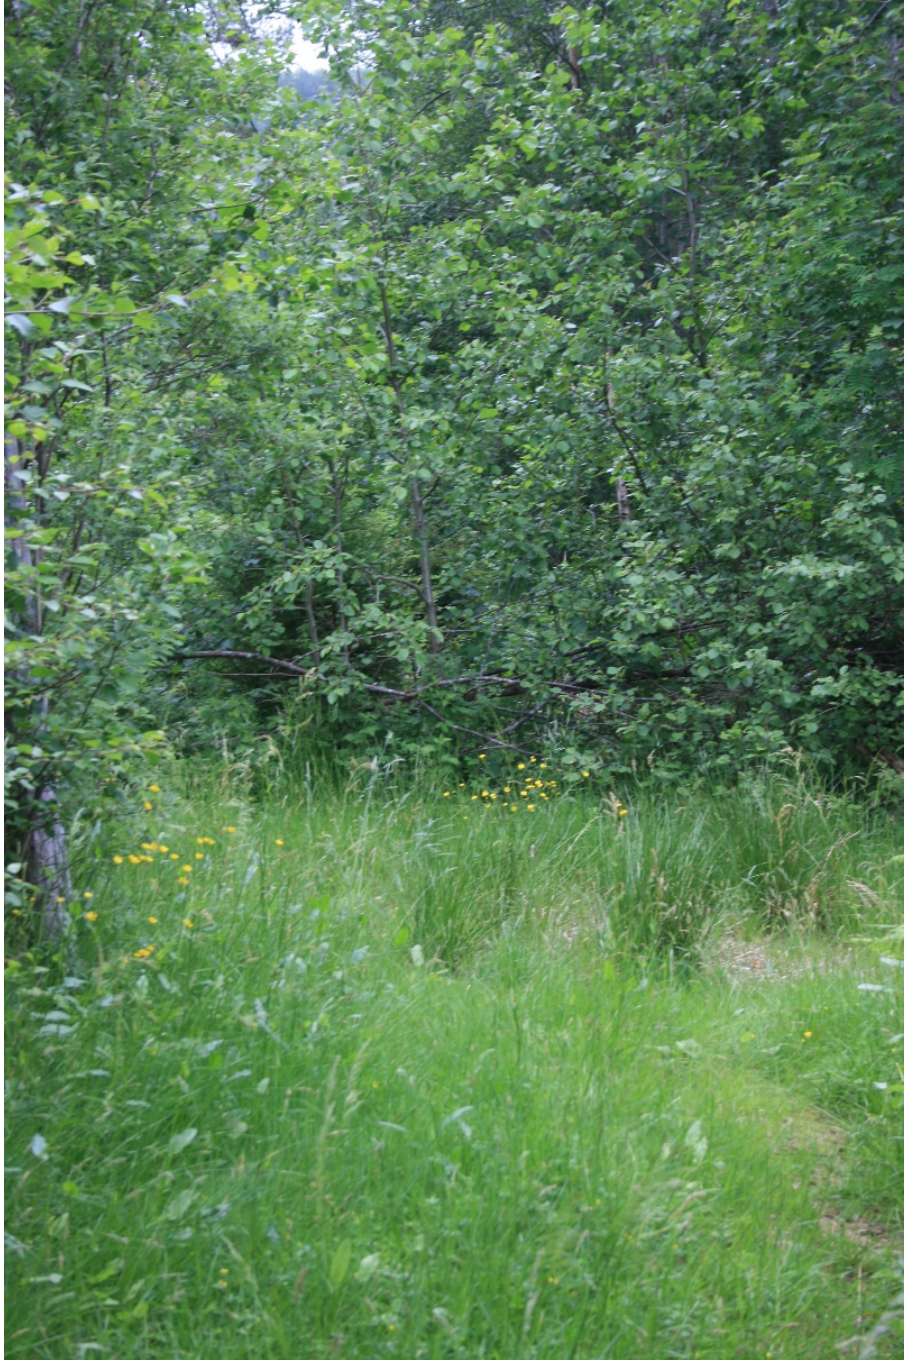
Veien blir stoppet av dyp grøft med tett skog.
Foto: Siw Helen Myrvoll Grønland

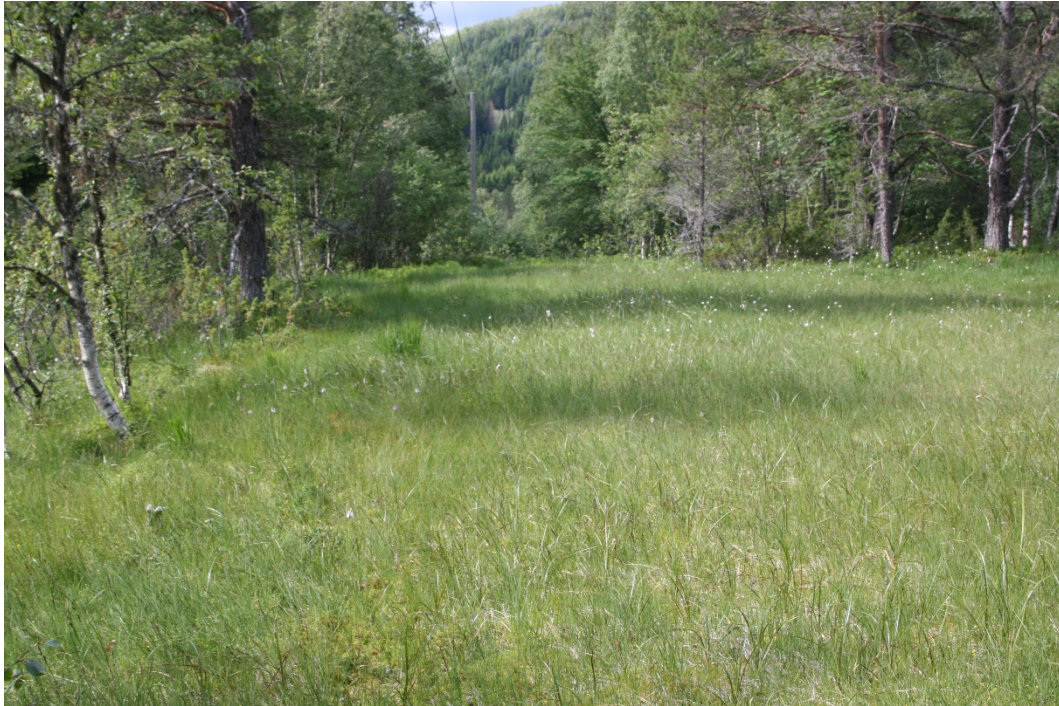
Veien flyter ut i myra.
Foto: Siw Helen Myrvoll Grønland

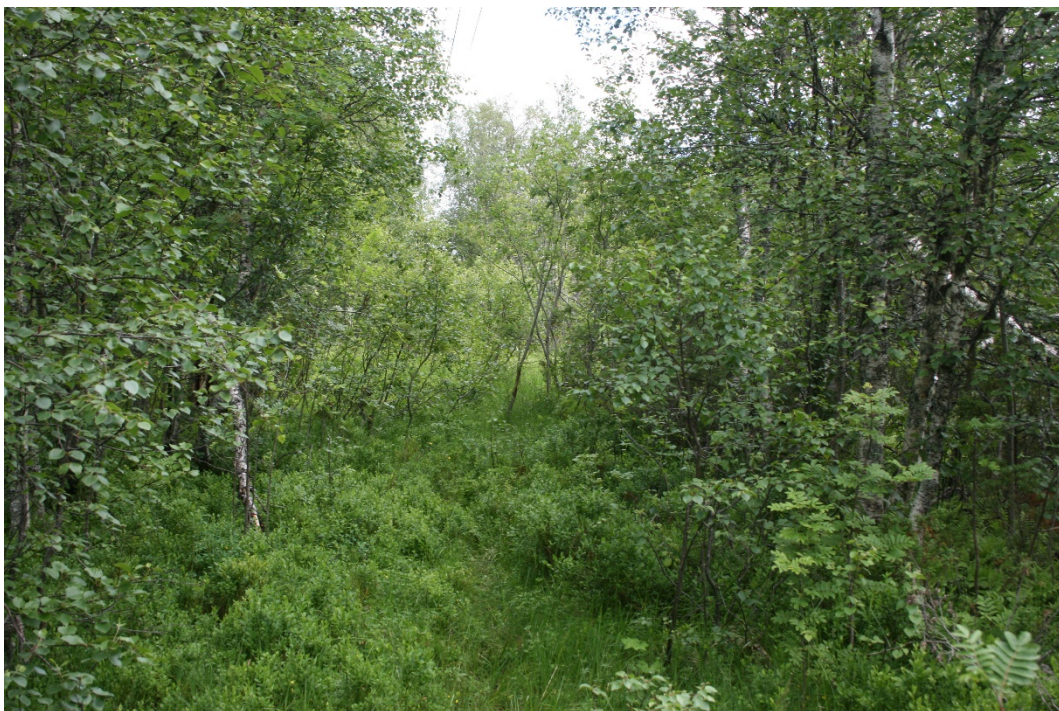
Sterkt gjengrodd trase ved Nysætra.
Foto: Siw Helen Myrvoll Grønland

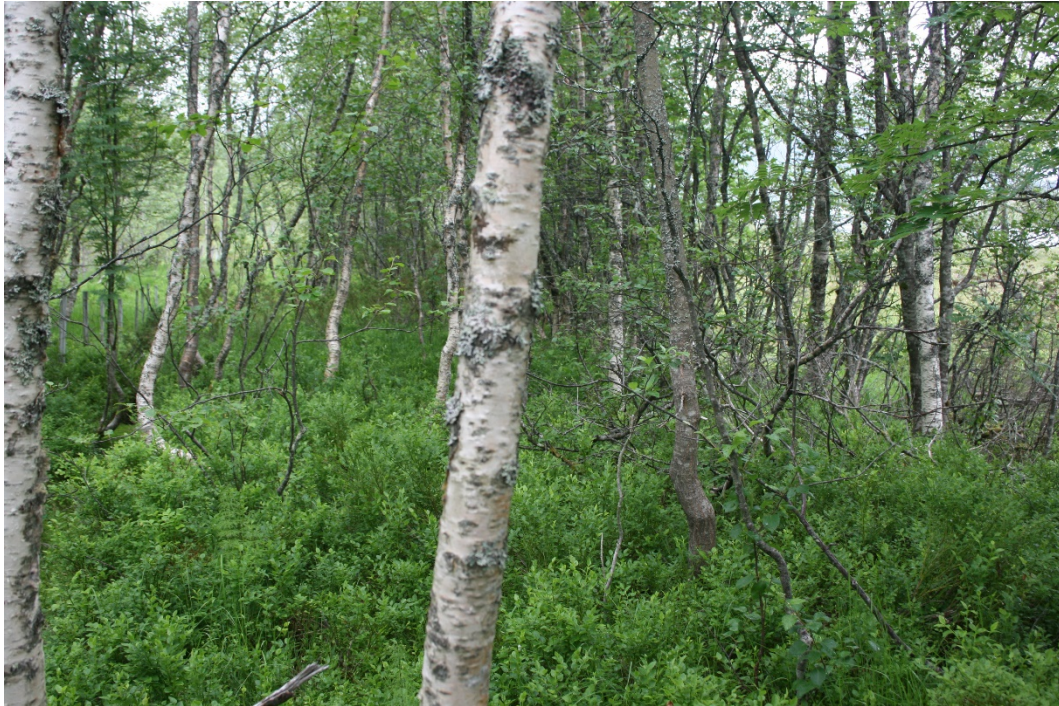
Tilstandsgrad	Konstruksjon	Tilstand	Anbefalte tiltak
TG3	Veianlegg	Etter parkeringsplassen går veien over i myr/våtmark, ca. 500 meter, og veiens konturer flyter ut. I myrområdet er veien gjengrodd av myrvegetasjon, trær og einer, hvor enkelte partier av veien er forsvunnet. Deretter blir veien godt synlig i terrenget med tydelig og opphøyet veikropp forbi hytte. Veien er ca. 4 m bred. sterkt tilgrodd. Stort behov for skjøtsel og istandsetting. Etter dette veistykket, går veien over i myr og flyter ut.	Trær og lyng som vokser i veibanen ved hytta fjernes. Veien undersøkes nærmere for skader og tilstand vurderes på nytt etter dette. For de våte områdene kan veien bevares ved at det lages en god løsning for avrenning av vannet.

Sterkt gjengrodd trase ved hytte.
Foto: Siw Helen Myrvoll Grønland

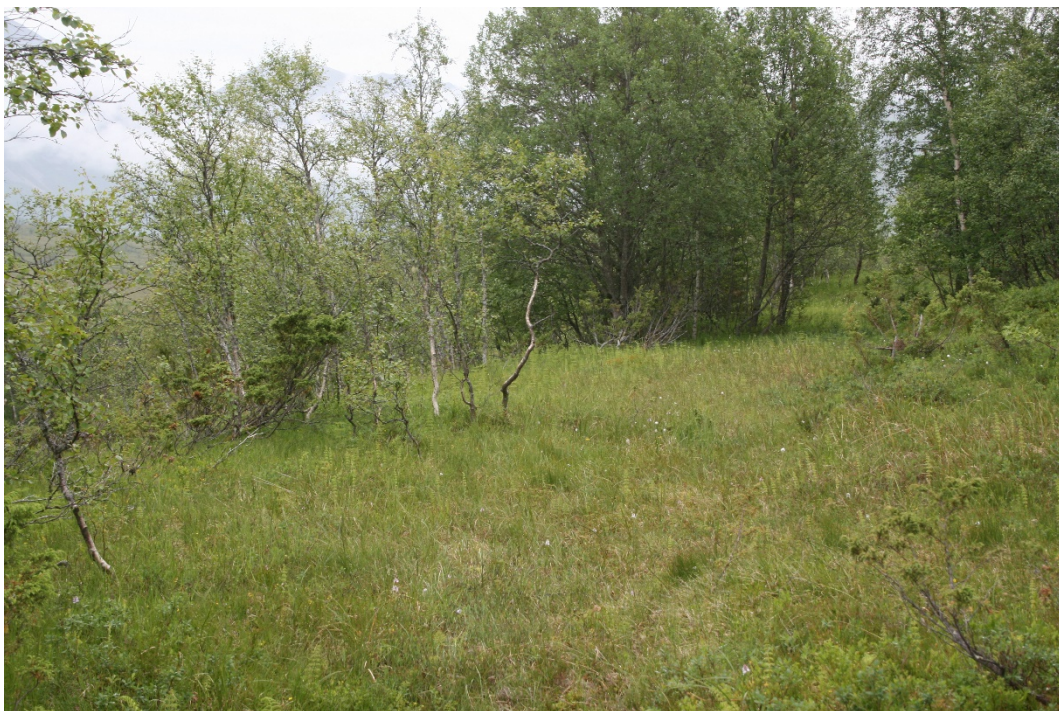
Veien flyter ut i myra ved parkeringsplass.
Foto: Siw Helen Myrvoll Grønland

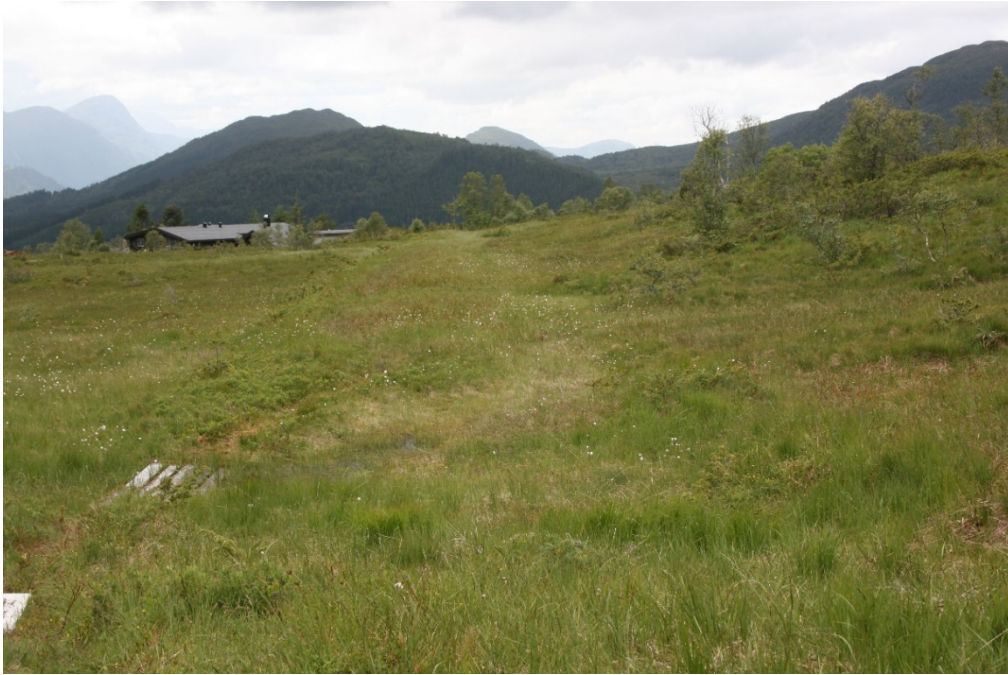
Sårbar veitrase som flyter ut i myra.
Foto: Siw Helen Myrvoll Grønland

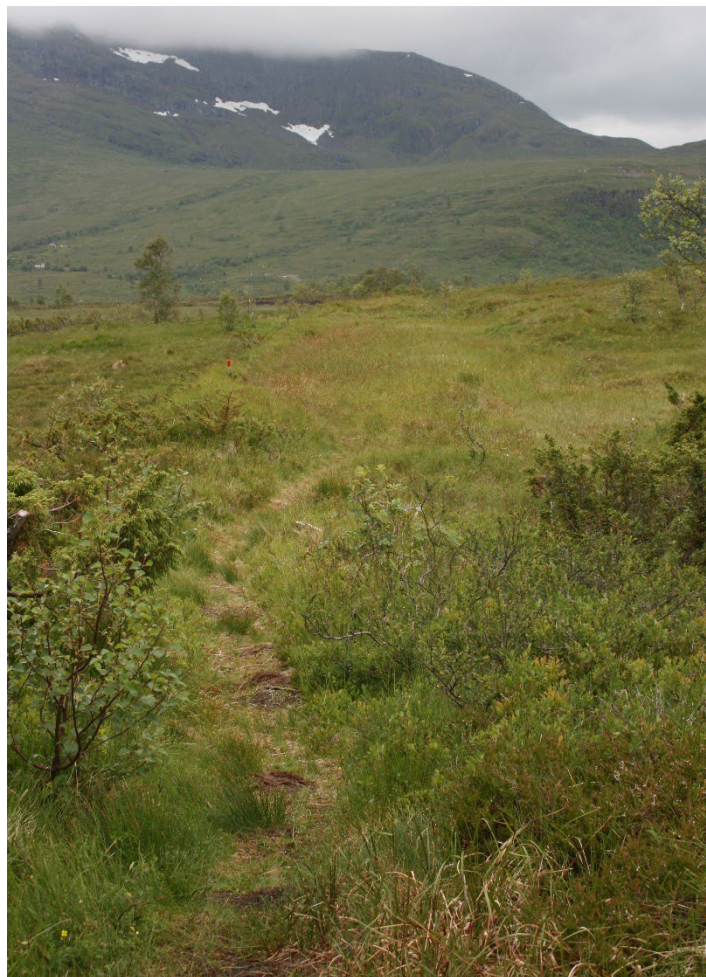
Veibane gjennomtrukket av vann.
Foto: Siw Helen Myrvoll Grønland

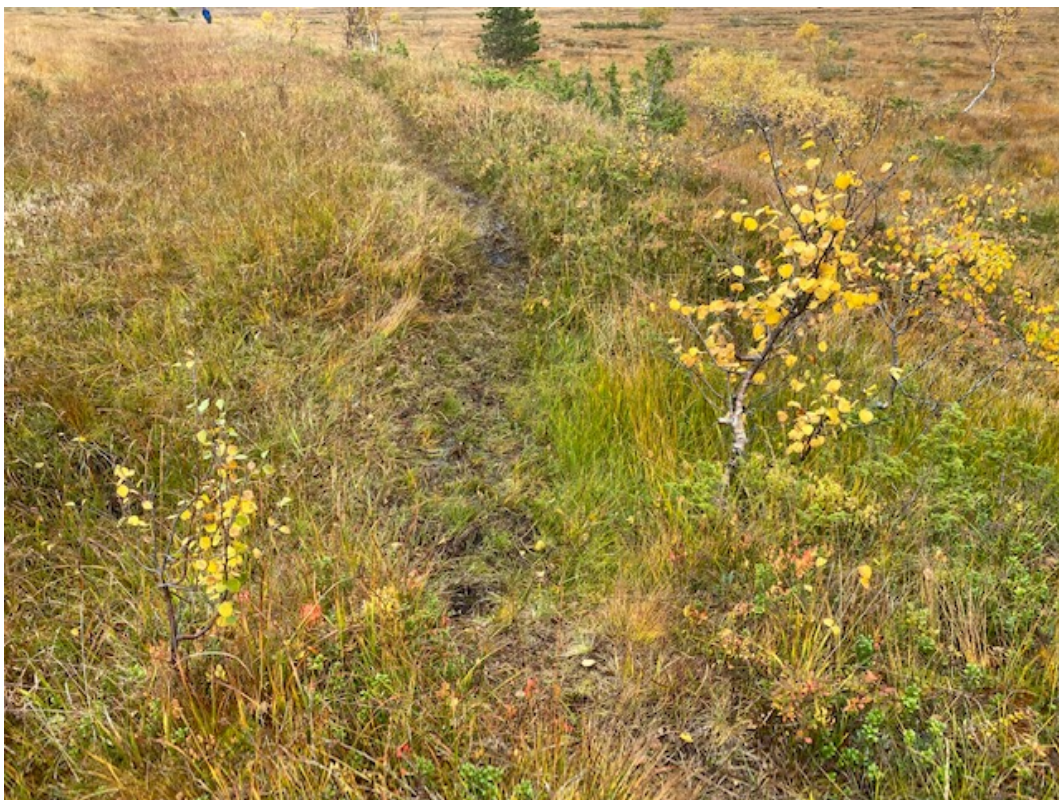
Veibanen er gjennomtrukket av vann.
Foto: Siw Helen Myrvoll Grønland

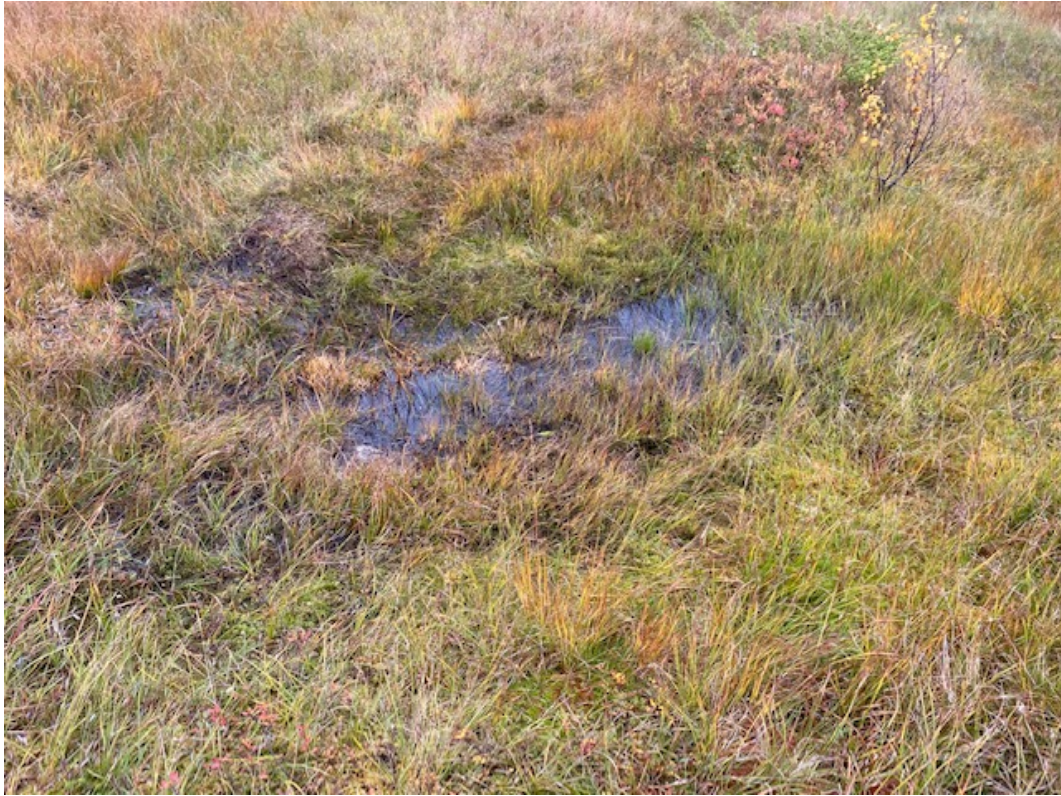
Vannet kan forringe holdbarheten av veien.
Foto: Siw Helen Myrvoll Grønland

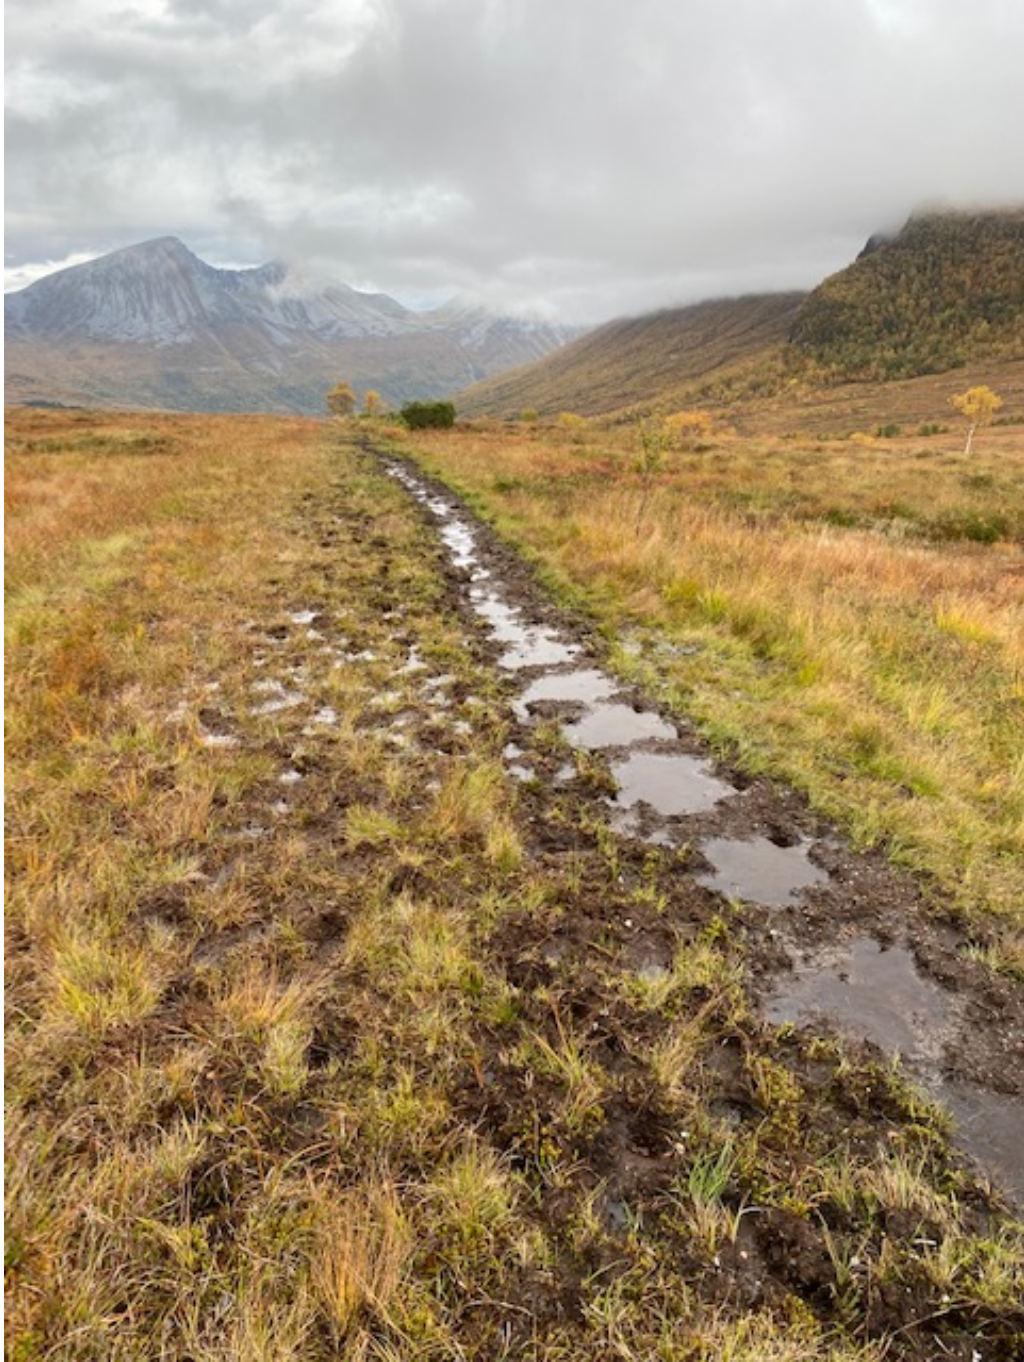
Under befaringen på denne strekningen 30. september 2020 ble det oppdaget at det har blitt gjort større skader på veidekket siden registreringen sommeren 2019. Skaden starter like ved elva som ligger ved grusveien og går 250 meter mot foten til Nysæternakken. Det legges derfor en egen tilstandsvurdering for denne skaden og med oppfordring til kommunen å følge opp denne skaden. Veien har blitt brukt til hesteridning i grupper, som har skapt for mye press på veien. Den er sårbar på grunn av beliggenheten i vått myrområde og presses lett utover av tyngden fra hestene. Postveien trenger i dette området tydelig markering med forbudsskilt mot riding på veien.

Tilstandsgrad	Konstruksjon	Tilstand	Anbefalte tiltak
TG3	Veianlegg	Like ved elva er skadene mindre, men øker med økende stigning mot Nysæternakken. De første 50 meterne er veiens torvlag heldekkende og relativt godt bevart, men har sundtråkket torv midt i veibanen og jorda under har kommet opp i dagen. Videre oppover er mer av midtpartiet forsvunnet og vann har gravd seg ned i veien. Vannet har tatt med seg jord, sand, grus og småstein, det har dermed blitt en langstrakt fordypning midt i veien. Etter dette går veien over til sørpete dekke, hvor mye av torvlaget er forsvunnet og røsket opp av hestens hover. Vannet har også her begynt å grave seg ned i jorda. Denne prosessen er det viktigst å få stoppet tidligst mulig. Veien er mett på vann og veidekket har masse hull med vann over det hele. Her har det meste av jorda kommet opp i dagen og torven forsvunnet.	Enkel skilting av veien er iverksatt av SVV. Dialog med ridesenteret er opprettet av SVV og det ble avtalt at hesteridning skjule skje ved siden av veien eller på andre strekninger. Veiens sårbarhet gjør at det er behov for grundig vurdering av hvilke tiltak som skal iverksette på denne strekningen som går i myrområdet.

Skader på grunn av hesteridning.
Foto: Siw Helen Myrvoll Grønland

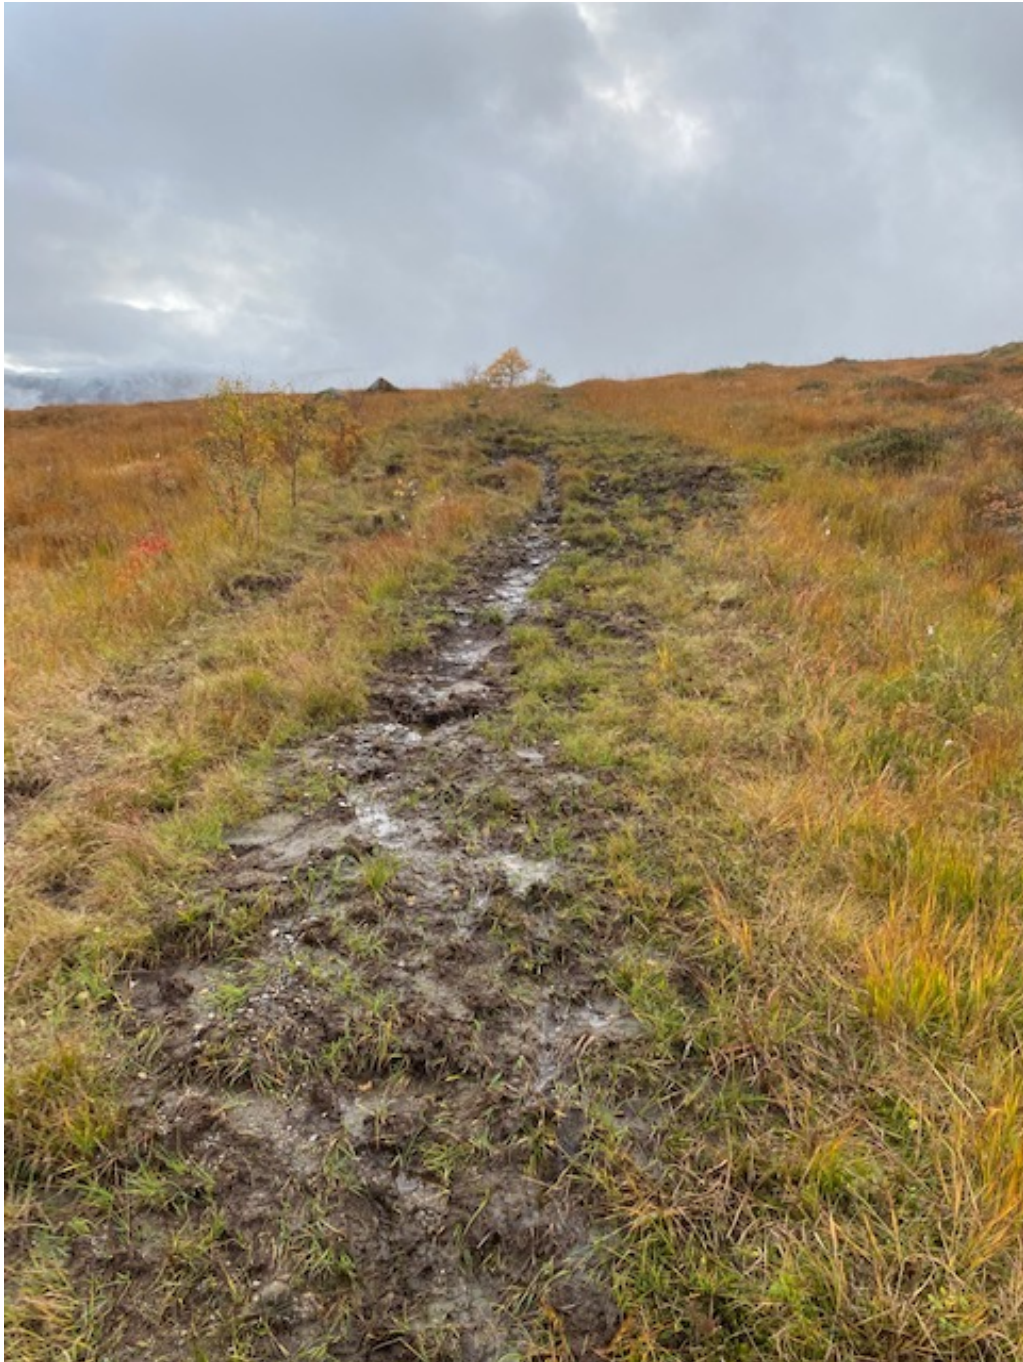
Skader fra hesteridning og rennende vann.
Foto: Siw Helen Myrvoll Grønland
