Møre og Romsdal  
fylkeskommune

# Tilstandsregistrering Den Trondhjemske postvei

**Molde kommune**

Siw Helen Myrvoll Grønland  
10.11.2020

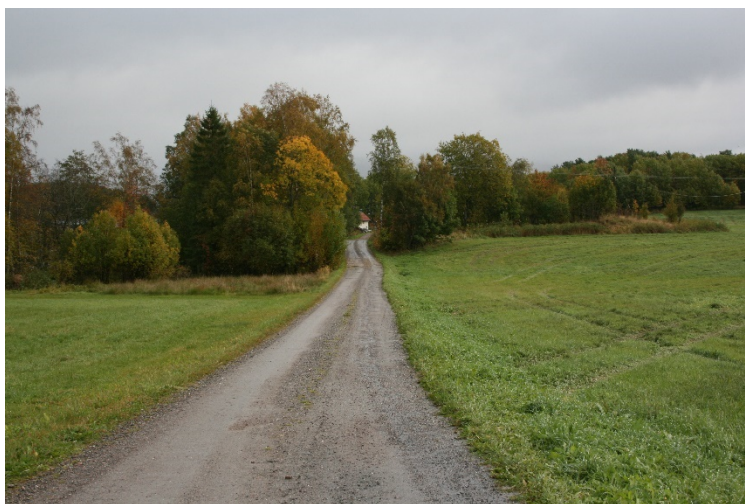
Bildet er tatt ved Vågbøen og er veitrase ned til Vågbøvoren. Veien fremstår som avflatet og utvidet moderne grusvei for biler.

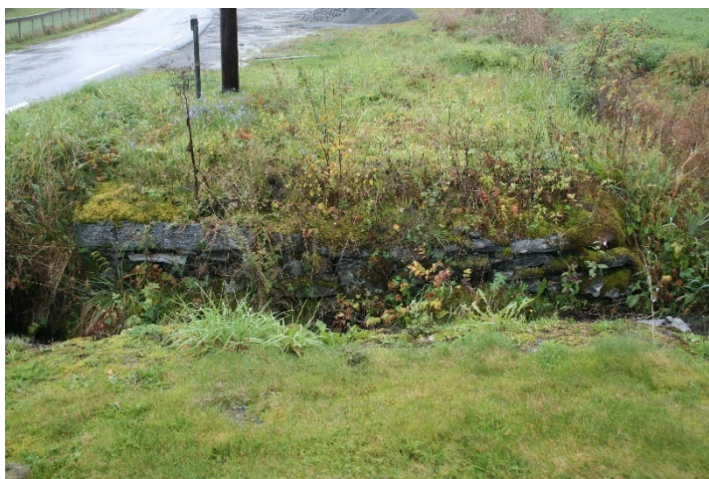
Brufundamenter i Tingvoll kommune er et eksempel på en TG1.

Steinene i fundamentet ligger jevnt og har ingen skader eller sig. Som man ser av bildet, er muren godt tilvokst av mose og andre småvekster.

I slike tilfeller fjernes mosen som vokser på og mellom steinene, og småvekster som unge trær og busker.

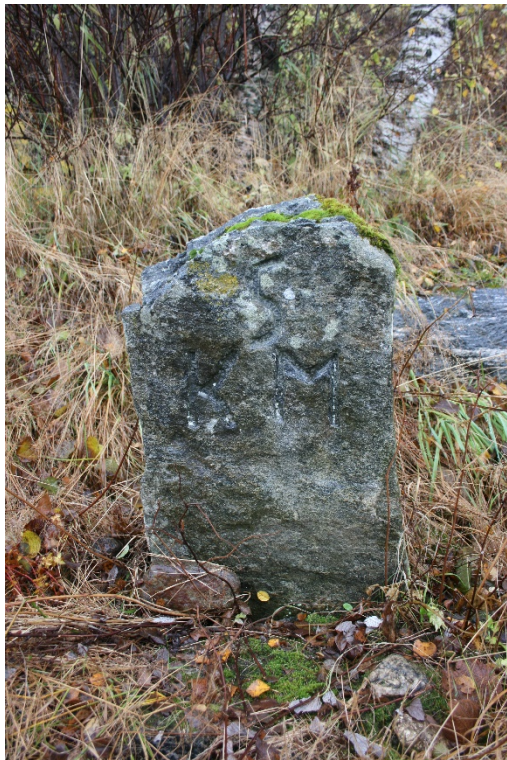
Milestein ved Skjersåa bru  
Foto: Siw Helen Myrvoll Grønland

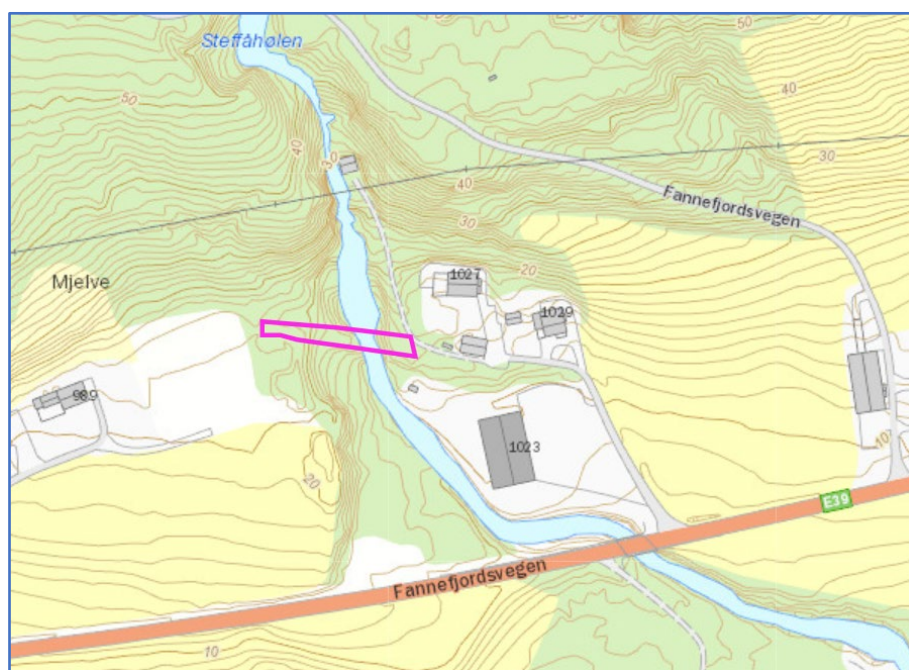
Brukar ved Mjelveelva markert i rosa

| Tilstandsgrad | Konstruksjon | Tilstand | Anbefalte tiltak |
|---|---|---|---|
| <b>TG3</b> | Brukar | <p>Brukarene til Mjelvebrua er kraftig bygd i tørrmurt stein og har en bredde på ca. 5-6 m.</p> <p>De er sterkt gjengrodde av mose, planter og store løvtrær med kraftige røtter. På det vestlige brukaret er to løvtrær hogd ned, men stubber og røtter er ikke fjernet. Sterkt behov for skjøtsel og istandsetting.</p> | <p>Fjerning av trær, stubber og røtter. Rense steinene for mose og plantevekster. Dette for å forhindre videre forringelse av brukarene. Fjerningen av vegetasjon må gjøres på en skånsom måte, for å unngå mer skade.</p> <p>Rydding av avfall fra nedsagde trær som ligger oppå brukarene.</p> |

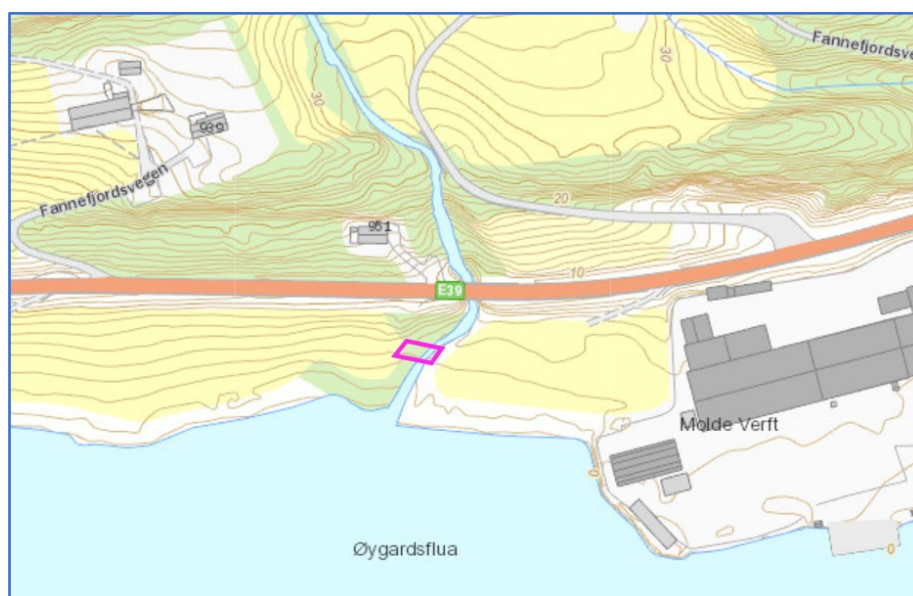
Skjersåa bru

| Tilstandsgrad | Konstruksjon | Tilstand | Anbefalte tiltak |
|---|---|---|---|
| <b>TG3</b> | Steinhvelv bru | Bru er i dårlig stand. Østlig side av brua er sterkt redusert ved at stein er fjernet eller rast ut. Hvelvingen og vestre brukar er intakt. Det vokser tett med unge trær inntil brukarene og oppå brudekket. Bregner og mose vokser mellom steinene flere steder. | Vegetasjon som over tid kan forringe bruas holdbarhet, fjernes. Steinene renses for vekster som vokser mellom steinene. Østre brukar restaureres av fagkyndige innen historisk tørrmuring. Bruas stabilitet bør også vurderes av fagkyndig innen dette feltet for en vurdering av hvor lenge den kan stå i den tilstanden den har nå før tiltak settes i gang. |

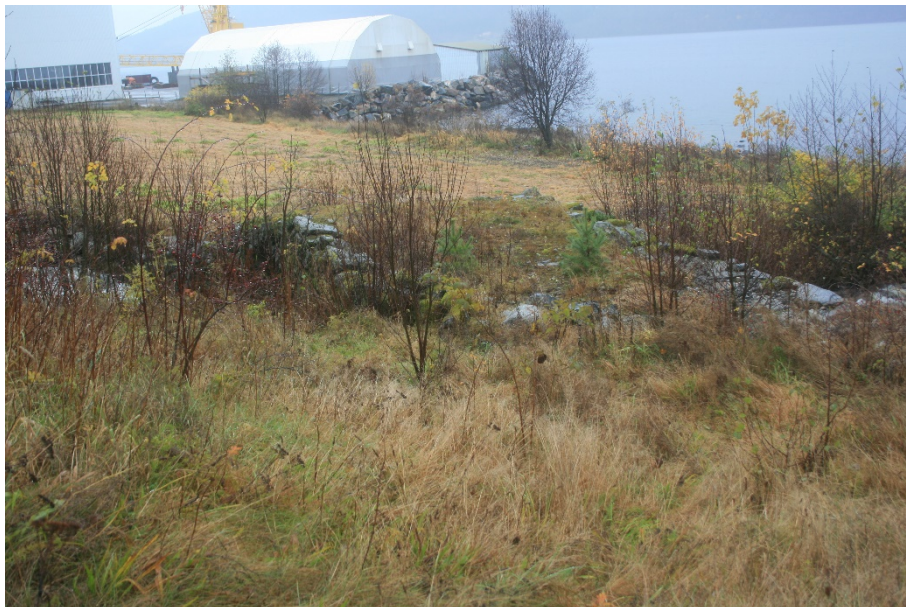
Brudekke.  
Foto: Siw Helen Myrvoll Grønland

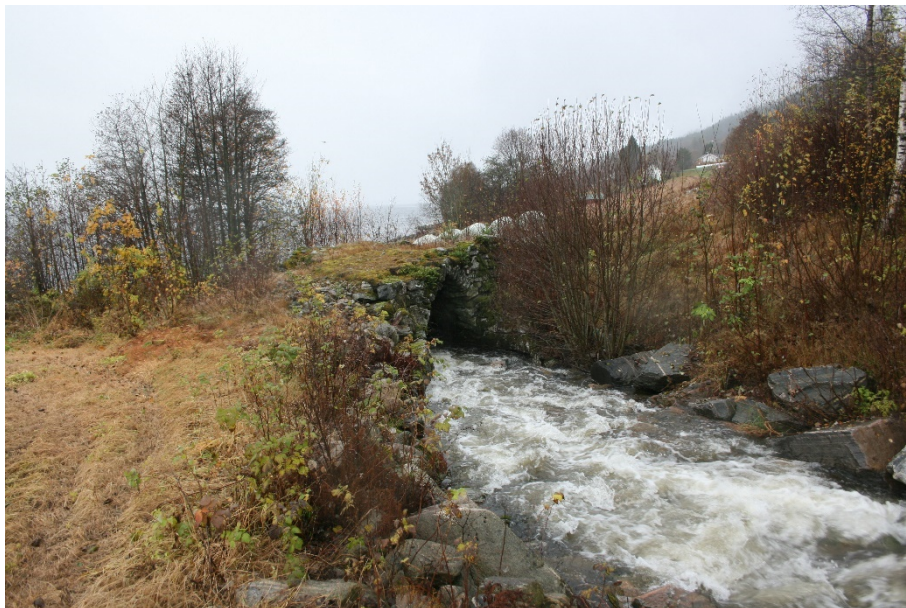
Brua sett i vestlig retning. Foto: Siw Helen Myrvoll Grønland

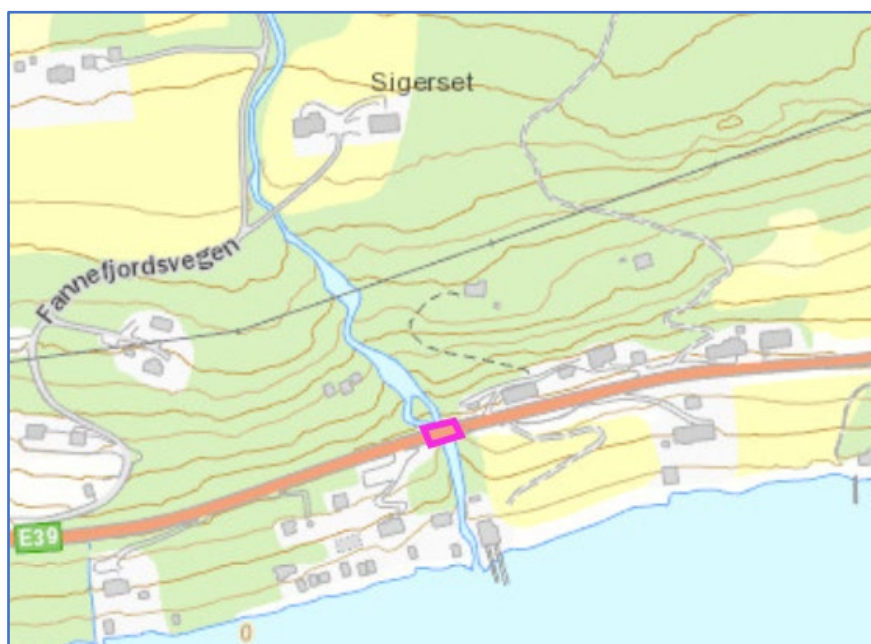
Sigersetbrua

| Tilstandsgrad | Konstruksjon | Tilstand | Anbefalte tiltak |
|---|---|---|---|
| TG1 | Steinhellebru | Brua i tørrmurt stein, steinene er fuget i løpet. Den er i god stand. Løvtrær vokser helt inntil steinene i brua. Avkappede grener fra trær og annet vegetasjonsavfall ligger i skråningen ved brua. | Rydding av avfall og fjerning av vegetasjonen som vokser nærmest brua. |

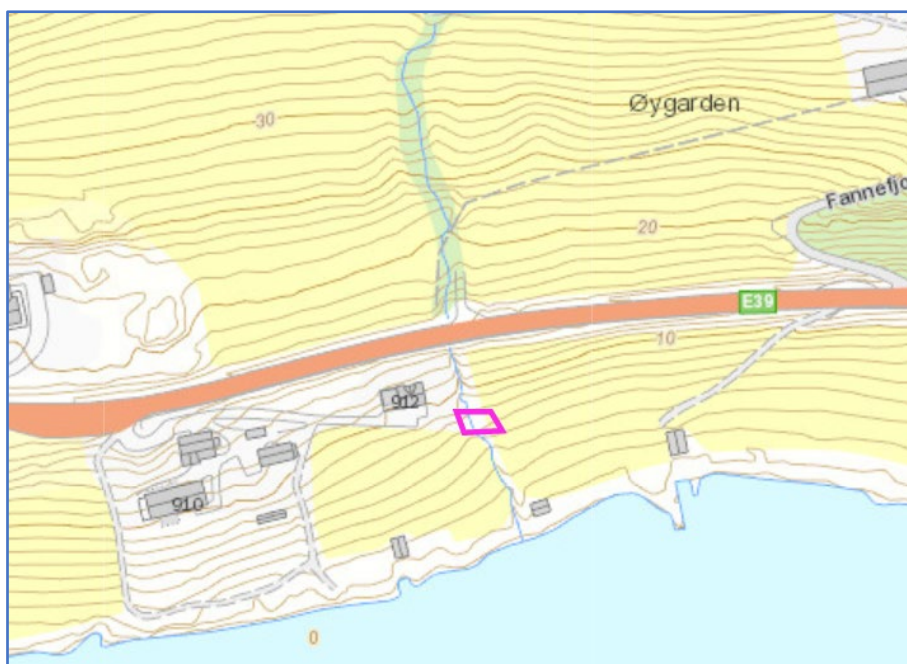
Plassering for steinhellebru/stikkrenne

| Tilstandsgrad | Konstruksjon | Tilstand | Anbefalte tiltak |
|---|---|---|---|
| <b>TG1</b> | Liten steinhellebru/stikkrenne | Kraftig oppbygget bru/stikkrenne. Uviss datering. Vegetasjon i form av unge løvtrær og bregner vokser rundt åpningen til løpet. | Normal skjøtsel, fjerning av vegetasjon rundt åpningen til stikkrennen. |

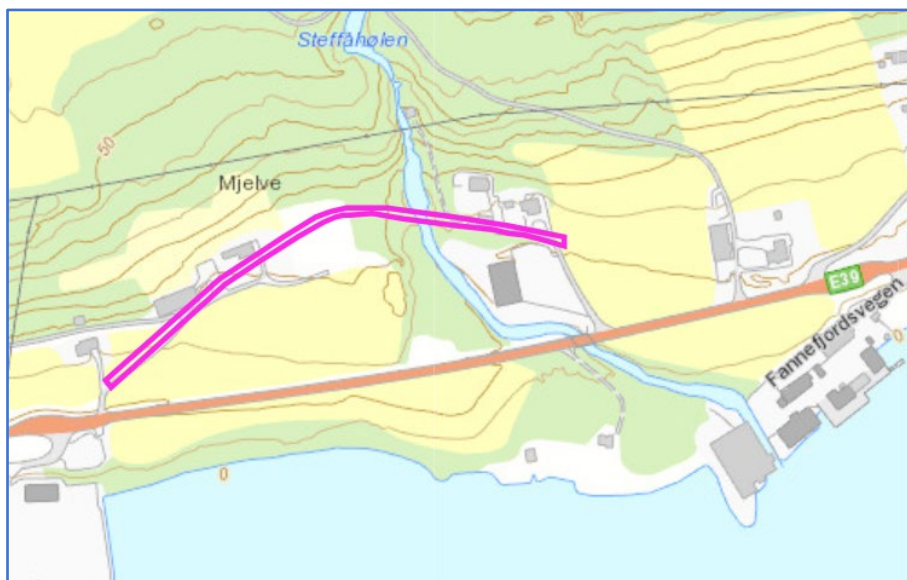
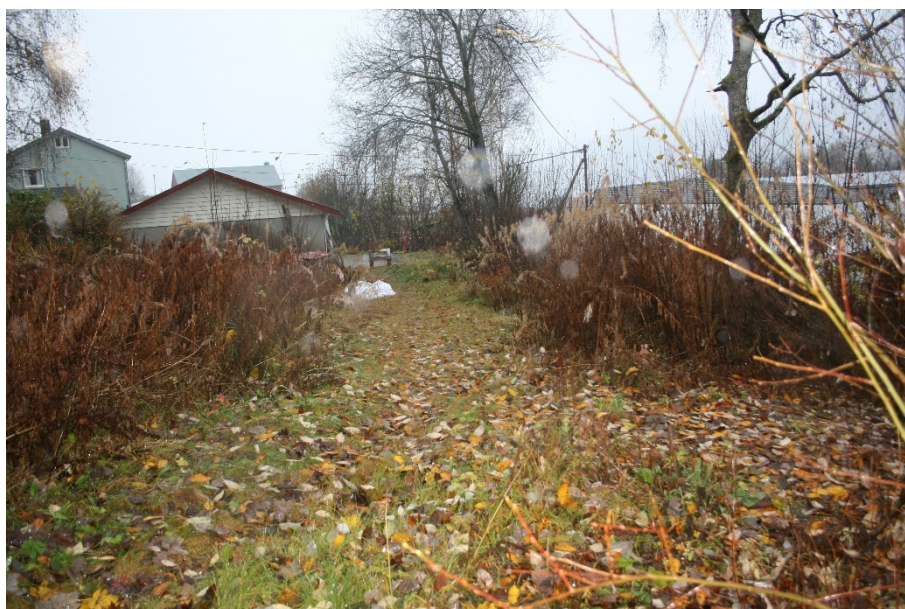
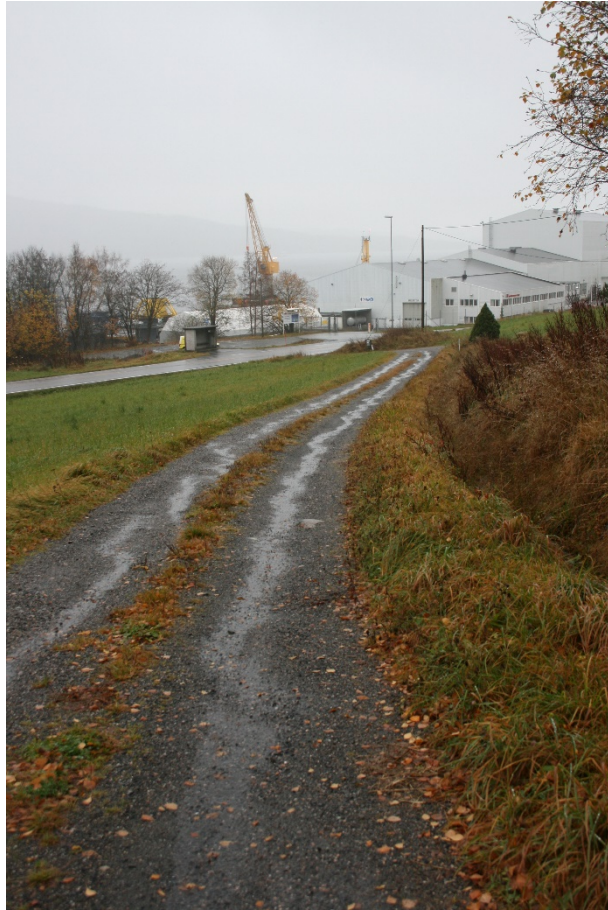
| Tilstandsgrad | Konstruksjon | Tilstand | Anbefalte tiltak |
|---|---|---|---|
| <b>TG1</b> | Veganlegg | Gresskledd vei med svak antydning til grøfter ved garasje. Busker og bregner vokser i grøftkantene. | Veiresten på østsiden av elva, ved garasje, er gjengrodd og har behov for skjøtsel. |

Veitrase over Mjelve.

Veitrase ved bolig.

Gruset gårdsvei på Mjelve.  
Foto: Siw Helen Myrvoll Grønland

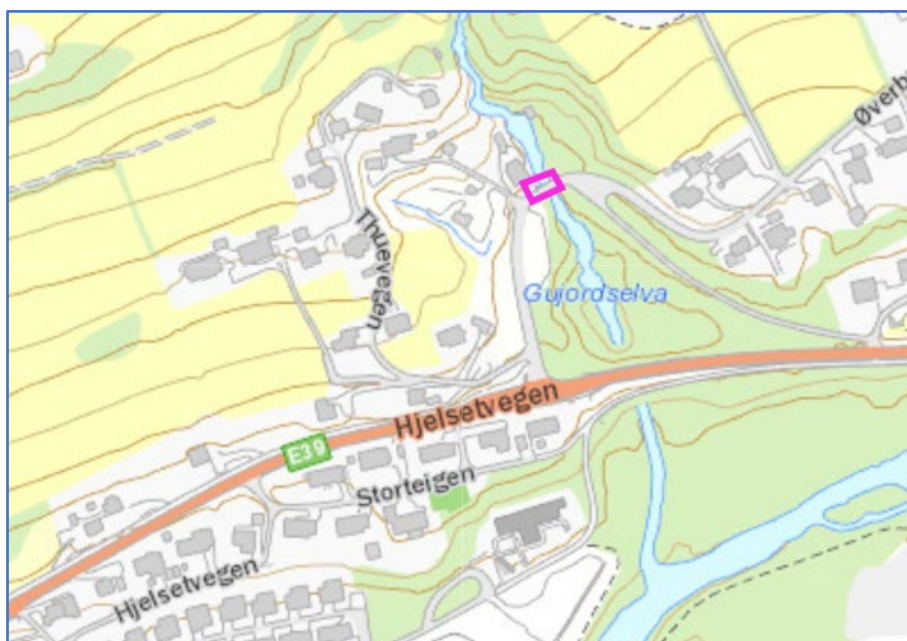
Hvelvbru over Gujordelva, rosa firkant

| Tilstandsgrad | Konstruksjon | Tilstand | Anbefalte tiltak |
|---|---|---|---|
| TG1 | Hvelvbru | Hvelvbru i teglstein og store tilhogde steiner i brukarene.<br>Asfaltdekke over brua.<br>Busker og trær vokser langs elvas sider og gjør bruas hvelving lite synlig.<br>Selve brua er i god stand. | Normal skjøtsel. Fjerning av vegetasjon som vokser i skråningene langs elva, for å synliggjøre brua. |

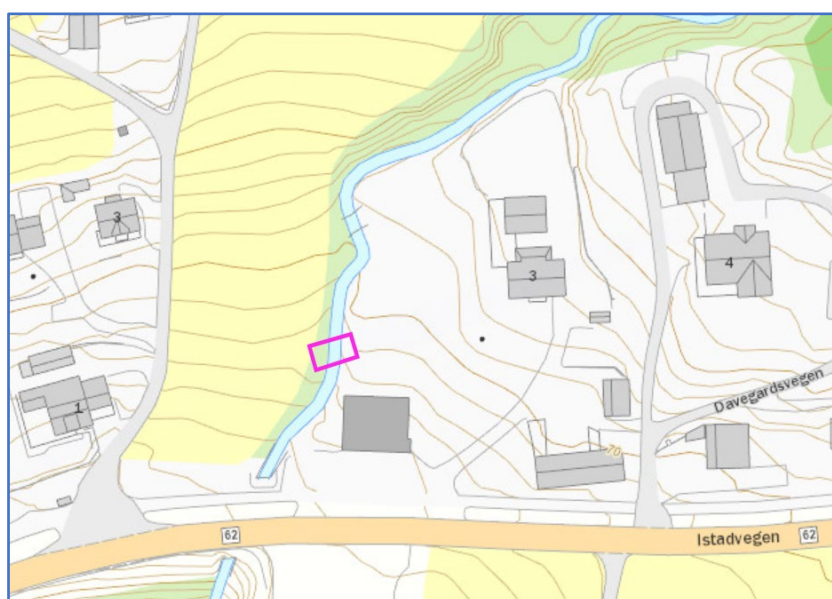
Rester av brukar markert med rosa

| Tilstandsgrad | Konstruksjon | Tilstand | Anbefalte tiltak |
|---|---|---|---|
| <b>TG3</b> | Brukar i stein | Brukarene er helt overgrodd og har sterkt behov for skjøtsel for å forhindre mer ødeleggelse pga. røtter. Mose ligger som et teppe over steinene og flere unge trær vokser på disse, det vanskeliggjør vurderingen av tilstanden på fundamentene. | Fjerning av vegetasjon som vokser over brukarene. Steinene renses for mose og trær fjernes skånsomt for å forhindre at karene blir mer skadet. |

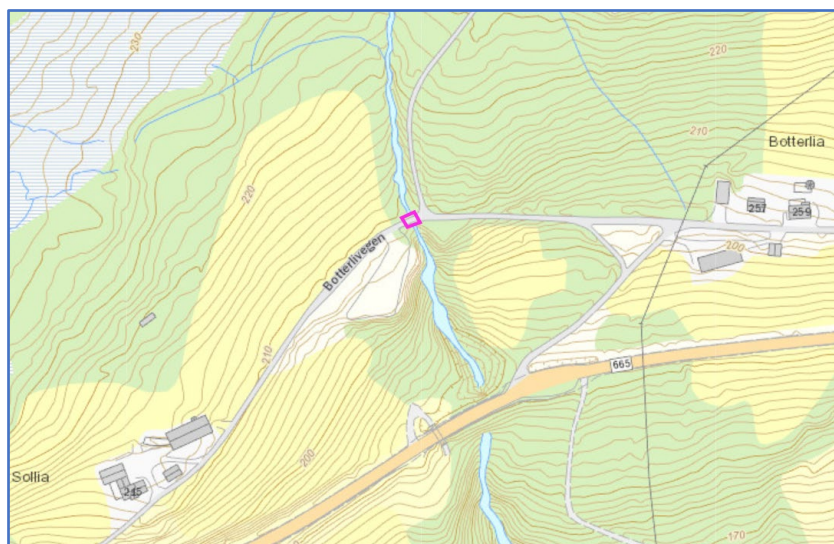
Brua over Sollielva markert med rosa

| Tilstandsgrad | Konstruksjon | Tilstand | Anbefalte tiltak |
|---|---|---|---|
| <b>TG3</b> | Bru | Steinhellebrua over Sollielva har steinheller på nordlig side og er utvidet med betong på sørlig side. En del av steinhellene har rast ut og det skaper et sig i brukanten på denne siden. Under betongen stikker det frem treplanker som har løsnet. | Utraste steinheller og sig i brukanten på nordlig side trenger å settes i stand. Trær vokser på brukanten og rundt brua på nordlig side. Mosegrodde steinheller. |

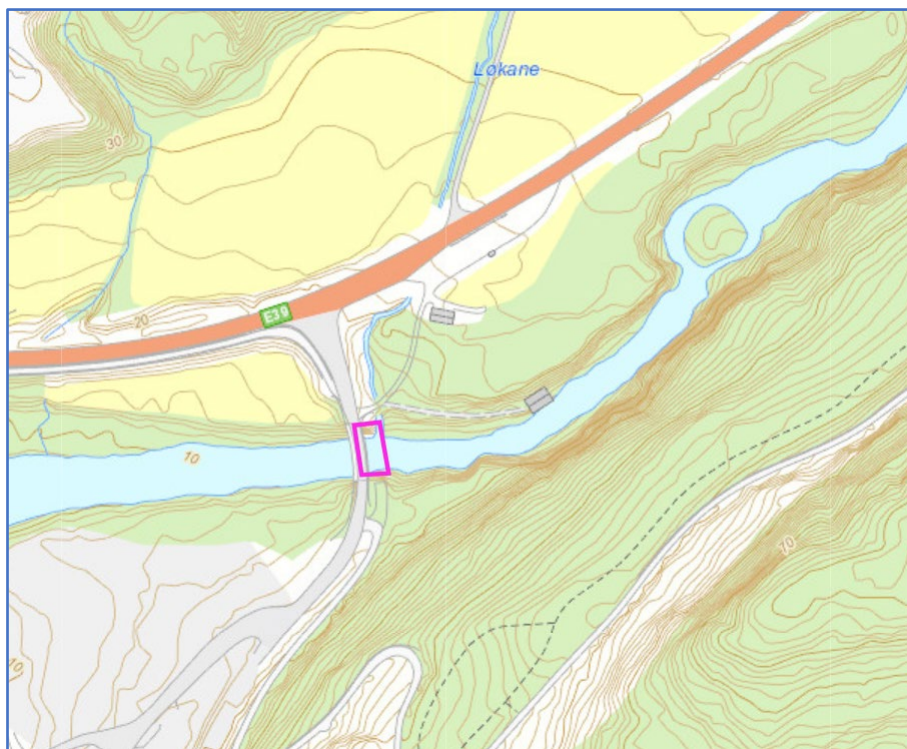
Brukarenes plassering

| Tilstandsgrad | Konstruksjon | Tilstand | Anbefalte tiltak |
|---|---|---|---|
| <b>TG1</b> | Brukar i tørrmurt stein | God bevarte brukar som har behov for skjøtsel. Trær og busker vokser på toppen av brukarene. På hyllene av stein vokser det gresstorv og noe av steinen er mosegrodd. | Fjerning av trær som vokser på brukarene. Rensing av steiner for mose og gress. |

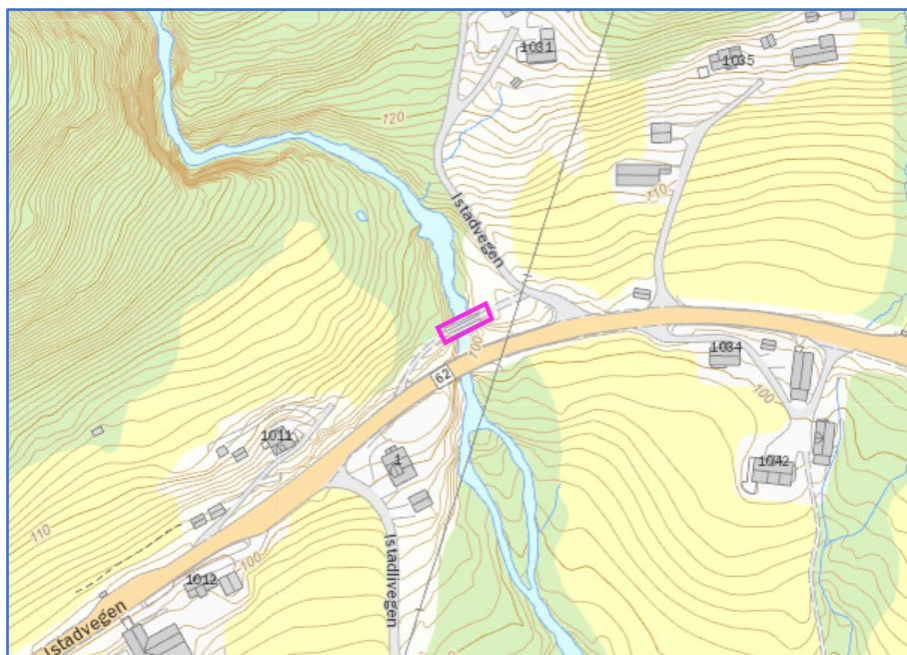
Istad bru

| Tilstandsgrad | Konstruksjon | Tilstand | Anbefalt tiltak |
|---|---|---|---|
| TG1 | Hvelvbru | Steinhvelvingsbru fra 1908 i tørrmurt stein. Kan se ut som steinene i brukarene og bruspennet er fra ulik tid. Ute av bruk. Brua er i god stand. Noe tettvokst vegetasjon rundt brua og gress langs bruens kanter på dekket. | Fjerne vegetasjon for å forhindre gjengroing og forringelse av brua. Steiner renses for mose og fjerne unge trær som vokser inntil og på brua. |

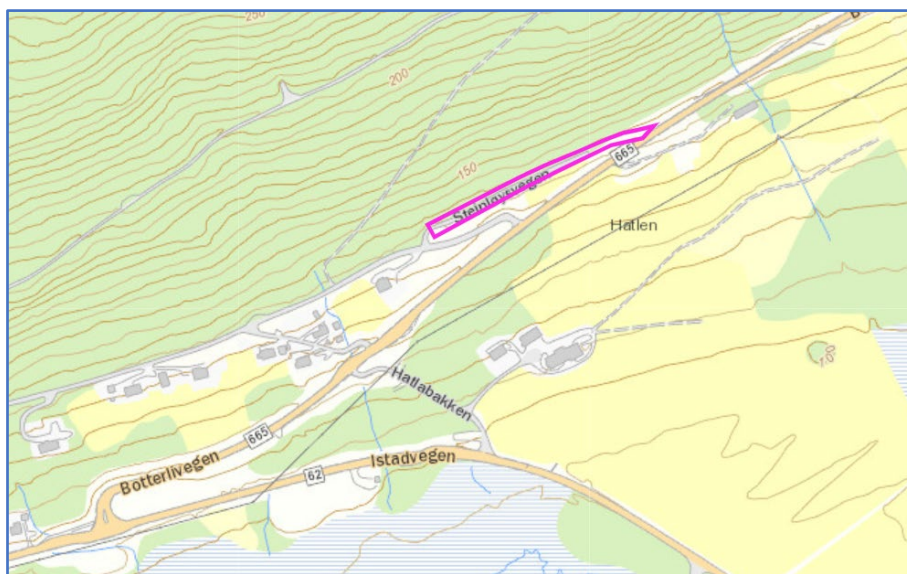
Veien ved Hatlen gård markert i kartet

| Tilstandsgrad | Konstruksjon | Tilstand | Anbefalte tiltak |
|---|---|---|---|
| <b>TG1</b> | Veianlegg | <p>Veistykke ved Halten gård. Gruset vei som er delvis gressdekket. Veien blir stoppet av oppsatte steiner og tettvokste trær. Veibiten er godt vedlikeholdt, da denne blir brukt til blant annet ved-opbevaring.</p> <p>Ikke mulig å vurdere tilstanden på veidelen som ligger under de tettvokste trærne, da dette området var ufremkommelig.</p> | <p>Behov for undersøkelse og tilstandsvurdering av veidelen som ligger ufremkommelig til inne i den tette skogen.</p> <p>Veidelen som blir brukt av gårdeier har ikke behov for vedlikehold.</p> |

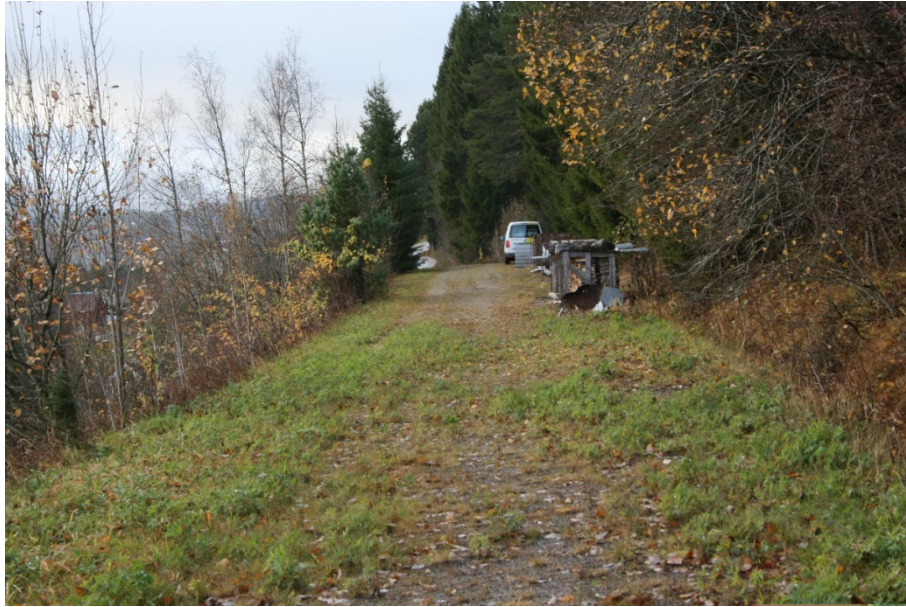
Godt vedlikeholdt vei på Hatlen frem til skogområde.  
Foto: Siw Helen Myrvoll Grønland

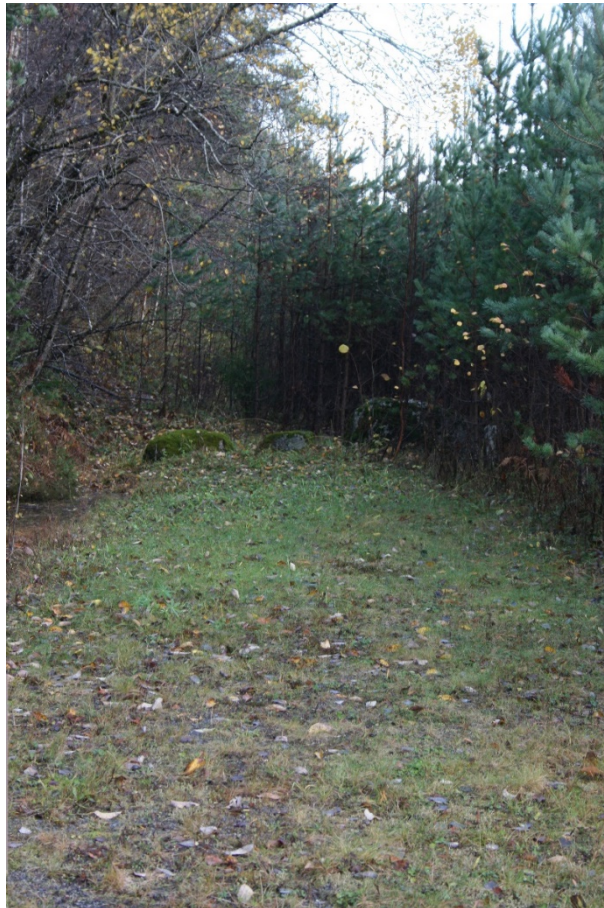
Veidelen blir stoppet av skog på Hatlen.  
Foto: Siw Helen Myrvoll Grønland
