# Den Trondhjemske postvei

**Stranda kommune**

Siw Helen Myrvoll Grønland  
20.11.2020

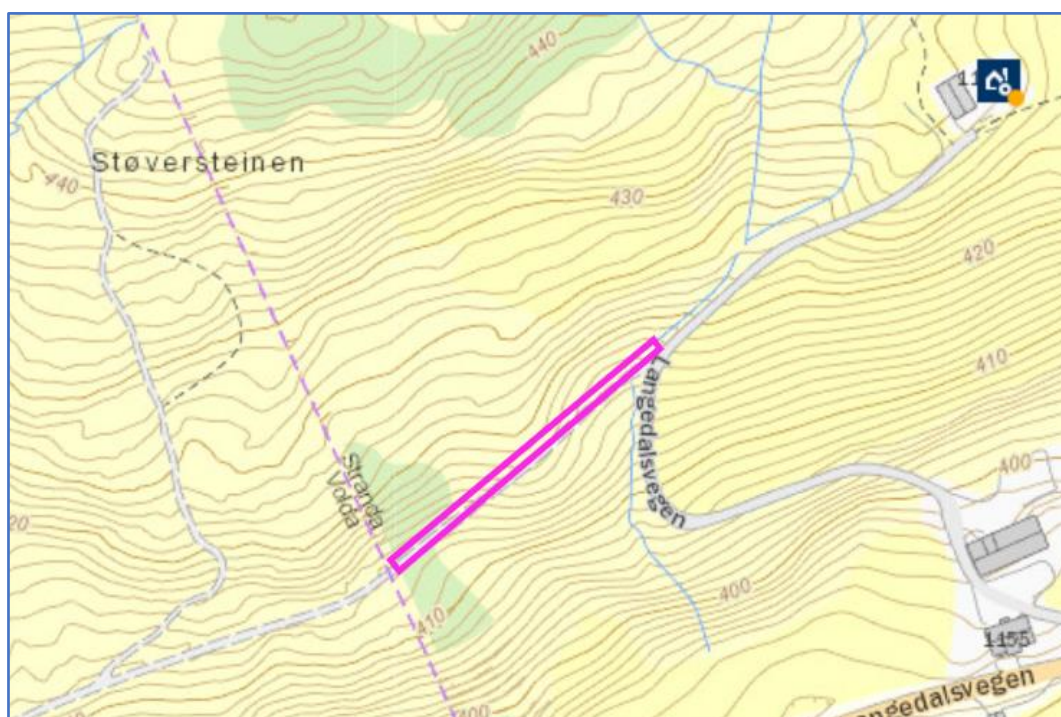
| Tilstandsgrad | Konstruksjon | Tilstand | Anbefalte tiltak |
|---|---|---|---|
| <b>TG9</b><br><b>Ikke vurdert</b> | Veianlegg | Veitraseen ligger innenfor beiteområde på Kjellstadli gård, gjorde det kun mulig å vurdere den delen av veien som er synlig utenfor gjerdet.<br>Den synlige veien er oppbygd med stein og noe utvidet, ca. 4-4,5 m bred, gresskledd. | Den synlige veien er godt vedlikeholdt. Vurdering av veien videre mot kommunegrensen for å sette riktig tilstandsgrad for hele traseen. |

Veitrase på beiteområde

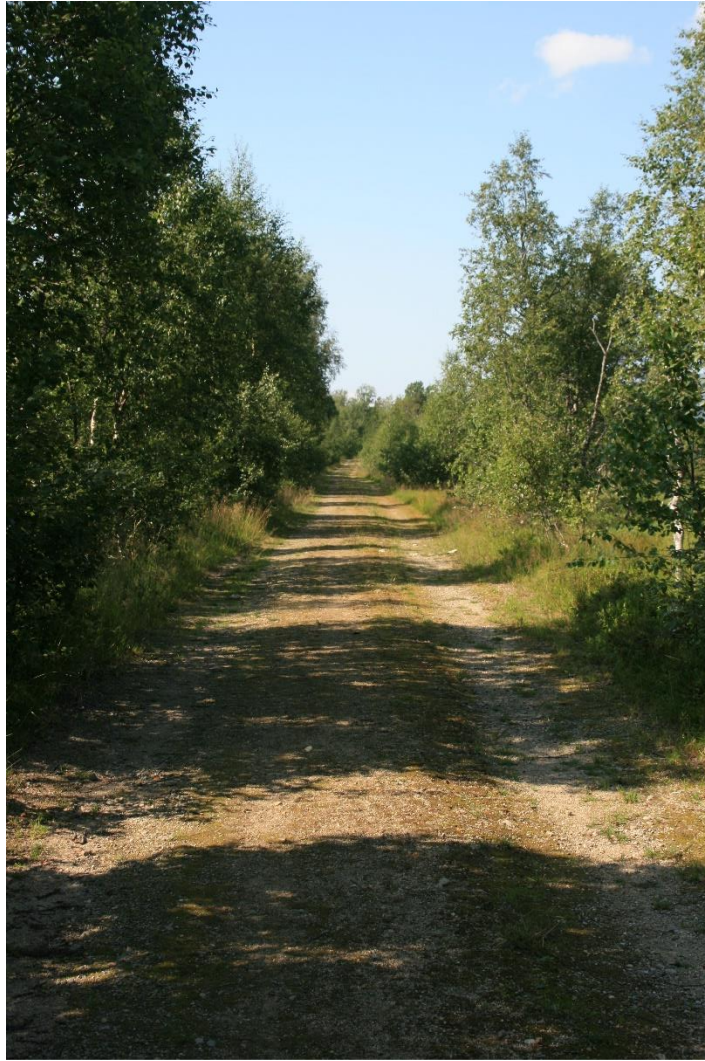
Veien brukes ikke til biltrafikk og er sperret av en veigrind midt på traseen. Sør for veigrinden er veien skadet over stikkrenne. Det er et jorduttak på NV-lig side av veien, ca. 50 m fra parkering- og snuplass. Dype hull og store jordhauger som forringer opplevelsesverdien av postveien som historisk vei.

| Tilstandsgrad | Konstruksjon | Tilstand | Anbefalte tiltak |
|---|---|---|---|
| <b>TG2</b> | Veianlegg | Gjengrodde grøfter og veikanter gjør veien lite markert i forhold til det omkringliggende terrenget. Skade i veien gir brudd i veiens helhet.<br>Jorduttaket skjemma veien og forringer opplevelsesverdien av denne. TG2 er satt på grunn av skade på veien og det skjemmende jorduttaket. | Fjerning av vegetasjon i grøfter og på veikanter. Skade på veien repareres i sammenheng med stikkrennen.<br>Det anbefales også at det gjøres endringer med jorduttaket for en bedre opplevelse av postveien. |

Veitrase langs elva, Bødvamyra, like i nærheten av det oppgravde området.  
Foto: Siw Helen Myrvoll Grønland

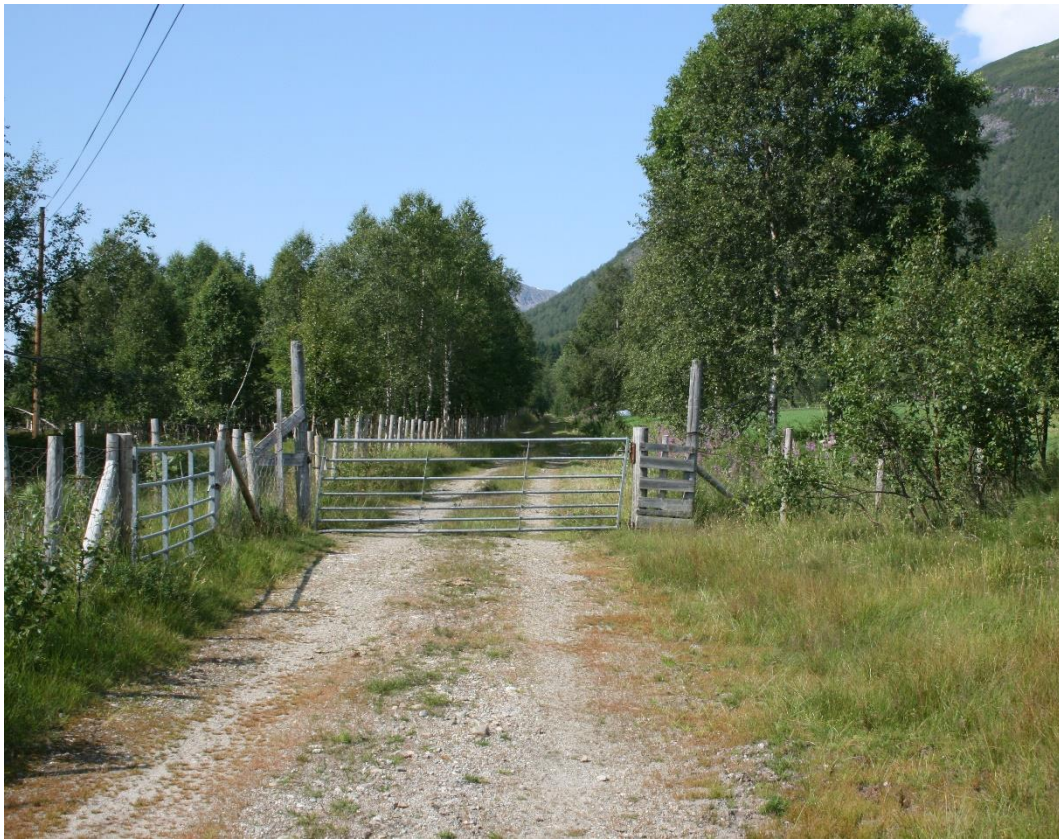
Veitrase med veigrinden. Foto: Siw Helen Myrvoll Grønland

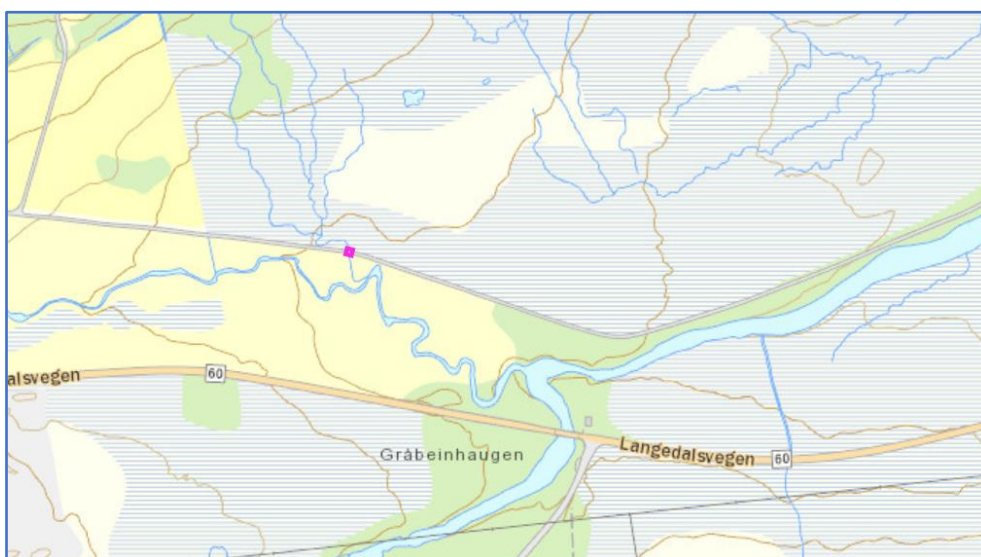
Rosa firkant viser stikkrennes plassering

| Tilstandsgrad | Konstruksjon | Tilstand | Anbefalte tiltak |
|---|---|---|---|
| TG2 | Stikkrenne | Stikkrenne i god stand, men veien over er skadet, enten på grunn av vann eller at stikkrennen har vært gravd opp. Hullet er tett med biter av Lecasteiner i varierende størrelse, naturstein og sand. Reparasjonen er skjemmende for veien som helhet, og skaper brudd i linjestrukturen. | Materialet som gropen over stikkrennen er fylt med, fjernes og det legges nytt grusdekke tilsvarende det som er der fra før. |

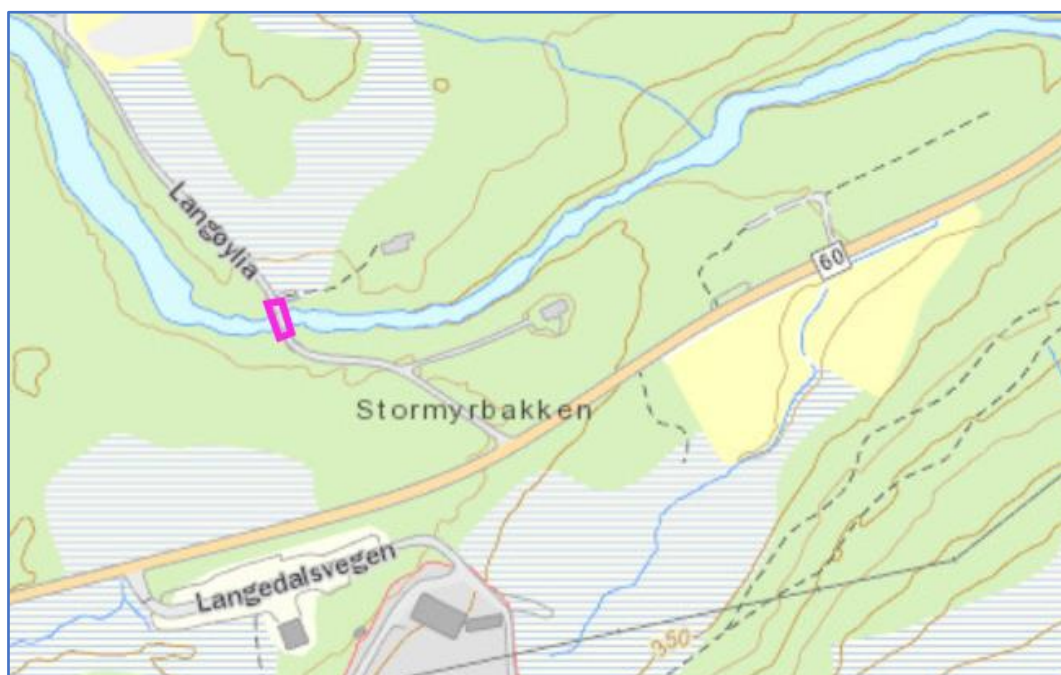
Bru markert med rosa

| Tilstandsgrad | Konstruksjon | Tilstand | Anbefalte tiltak |
|---|---|---|---|
| <b>TG1</b> | Brukar | Bru med tørrmurt steinkar av steinheller i god stand. Bruspennet er moderne. Det vokser vegetasjon inntil foten av brukarene, men det ikke umiddelbart behov for skjøtsel. | Ikke umiddelbart behov for skjøtsel, men vegetasjonen som vokser inntil brukaret kan fjernes. Ellers kan den holdes under oppsikt på årlig basis og fjernes ved mer tilgroing. |

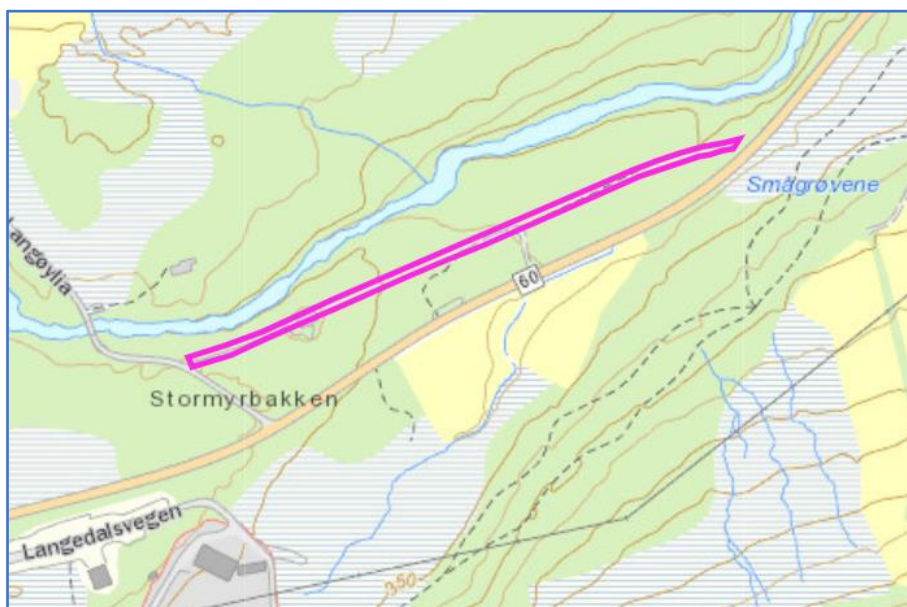
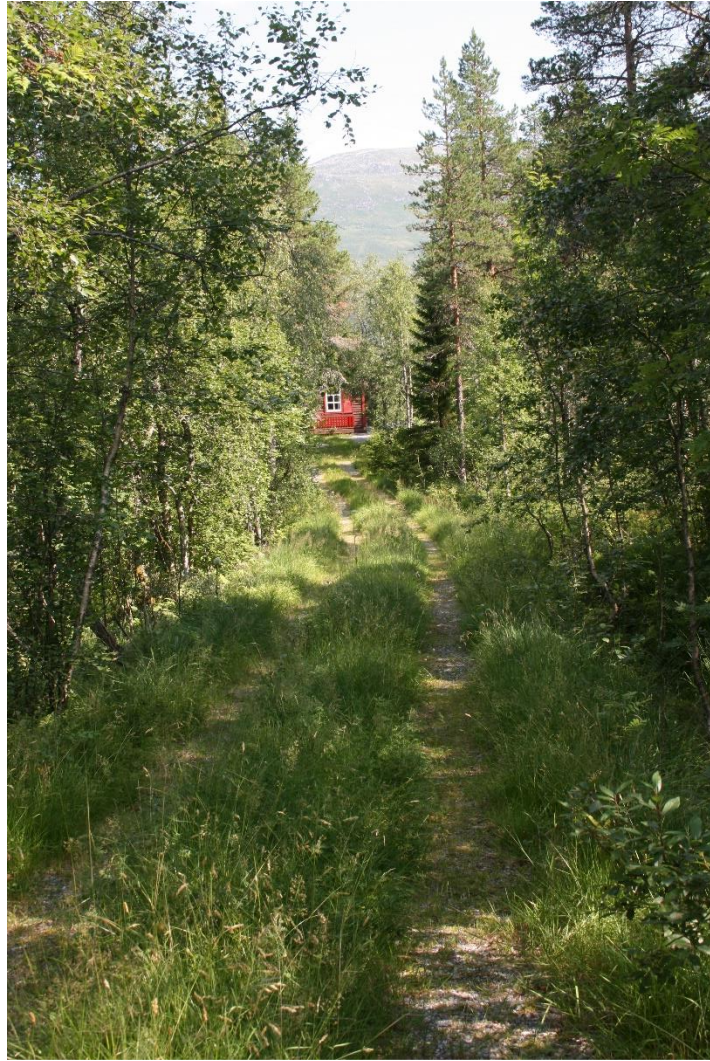
Veitrase over Stormyrbakken til Smågrøvene.

| Tilstandsgrad | Konstruksjon | Tilstand | Anbefalte tiltak |
|---|---|---|---|
| TG2 | Veganlegg | <p>Veitraseen går som gruset hyttevei frem til hytte. Hytta er plassert midt i traseen, satt opp på begynnelsen av 1980-tallet. Veien har en tydelig oppbygd veikropp på ca. 3 m bredde, med grøft på Ø-lig side. Grovgruset veidekke. Godt tilgrodd vei med høyt gress midt på og langs kanter og i grøft. Løvtrær vokser også tett langsmed veien på begge sider.</p> <p>Veien videre bak hytta, nordover, er vanskelig å identifisere pga. av gjengroing.</p> | <p>Stort behov for skjøtselarbeid i form av fjerning av gress og trær langs kanter og i grøft.</p> <p>Veien bak hytta krever omfattende skjøtselarbeid og deretter ny tilstandsvurdering, siden vegetasjonen kan skjule mindre og større skader.</p> |

Veitråse frem til hytte.  
Foto: Siw Helen Myrvoll Grønland

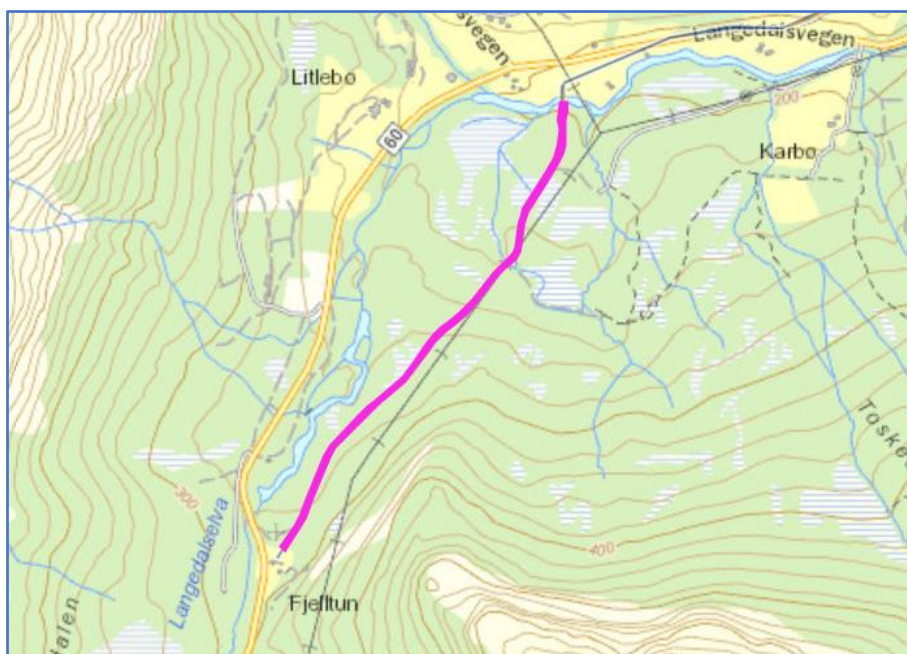
Veistrekning på parsell 2

| Tilstandsgrad | Konstruksjon | Tilstand | Anbefalte tiltak |
|---|---|---|---|
| TG2 | Veianlegg | <p>Veitraseen går over myr- og våtmarksområde og veien har varierende veidekke og grad av bevaring. Veidekket består av lyng- og krattvegetasjon ca. 2/3 av strekningen og resterende av gress. Strekningen med lyng- og kratt går fra Fjelltun og ca. 1,2 km østover. Under vegetasjonen er veien jordete og oppkjørt av traktorspor.</p> <p>Steiner og jord ligger er blandet omhverandre, men veien har fortsatt en tydelig veikropp med grøfter på hver side. Bredde på vei ca. 4 m. Den gresskledde veien har en utstrekning på ca. 150 m og går over flatmark. Her er det dype, moderne grøfter på hver side av veien og veien har en jevn flate.</p> | <p>Veien krever omfattende istandsetting og vegetasjonsrydding.</p> <p>Rydding og fjerning av vegetasjon.</p> <p>Istandsetting av veien slik at den blir mer egnet for fotturer og opplevelsesverdi av veien som historisk element blir bedre. Utbedring av dreneringen, slik at vannet ikke samler seg inne i veien.</p> <p>Forbedre veidekke. En fagkyndig vurdering på istandsetting av historiske veier anbefales for riktige tiltak.</p> |

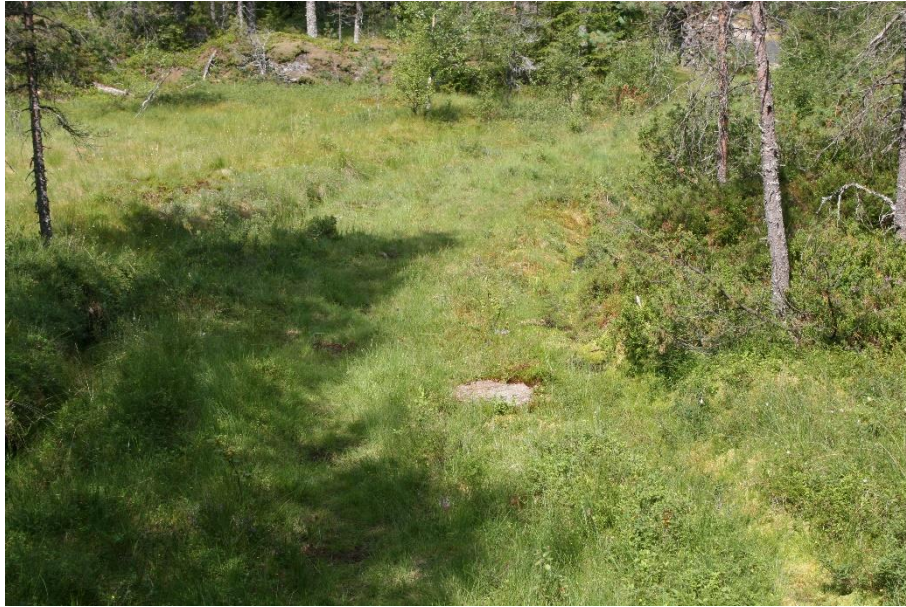
Veitraseen er veldig våt pga. myrområde.  
Foto: Siw Helen Myrvoll Grønland

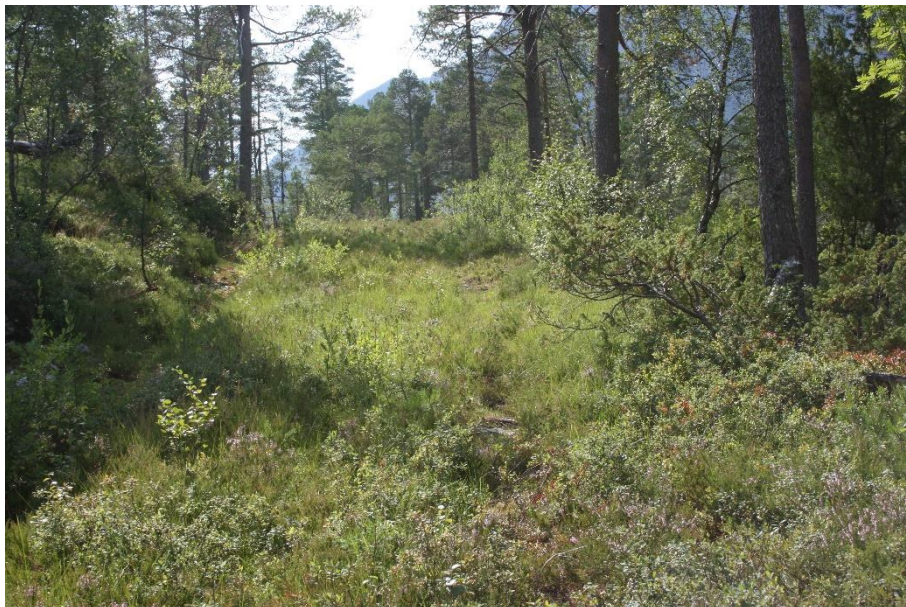
Sårbar vei i myrområde.  
Foto: Siw Helen Myrvoll Grønland

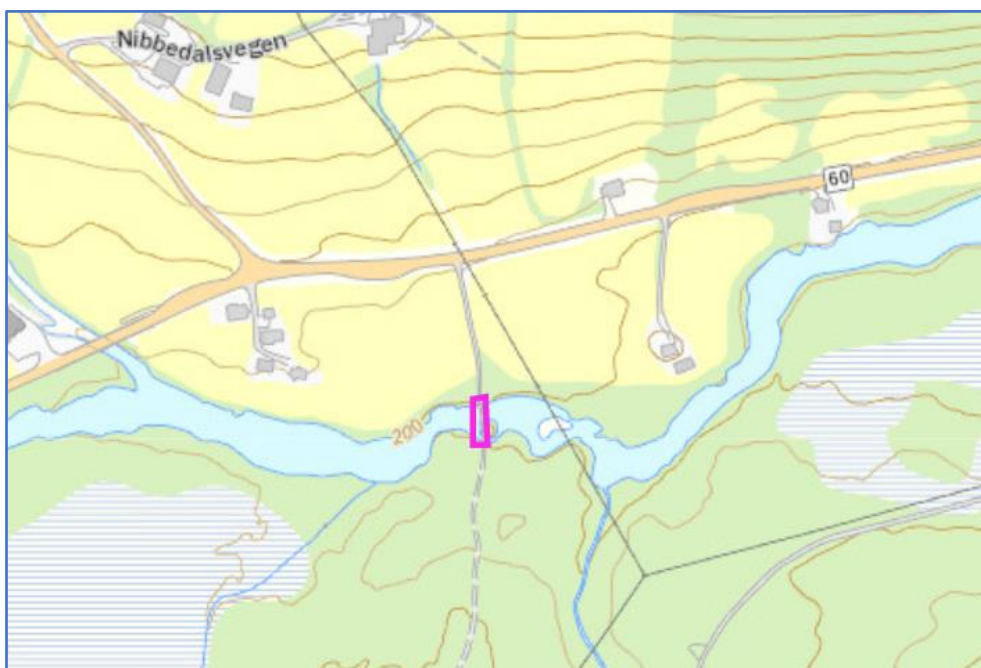
Hjellebrua markert med rosa

| Tilstandsgrad | Konstruksjon | Tilstand | Anbefalte tiltak |
|---|---|---|---|
| TG1 | Brukar | Brua over Langedalselva består av 3 kraftige brukar i stein pga. to elveløp. Karene er godt bevart og i god stand. Overgangen mellom brukarene er nye og bygd i tre, med rekkverk og porter i tre. | Ikke umiddelbart behov for vedlikehold, men det vokser en busk i et stort hull i fundamentet. Anbefales at det fjernes skånsomt før den blir for stor. |

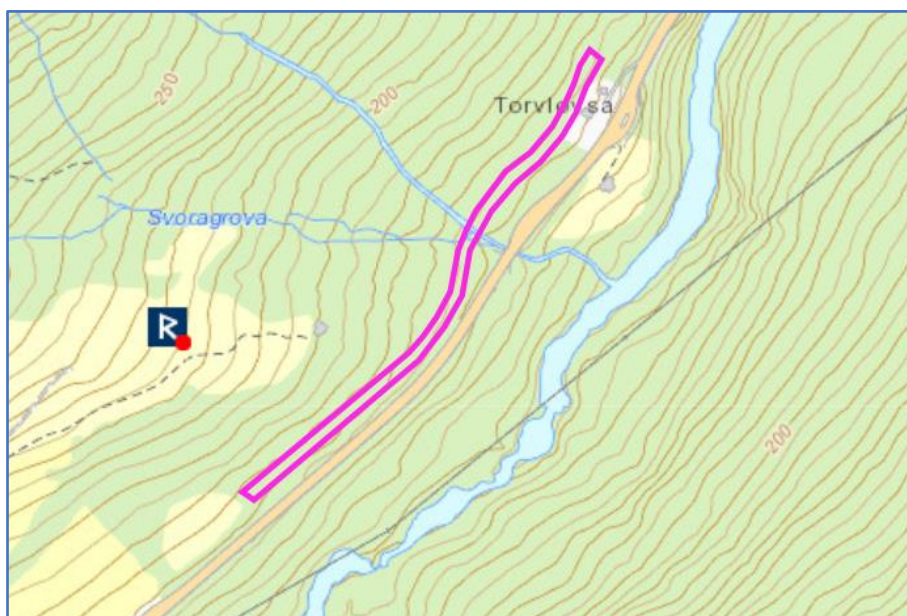
Veitrase over Torvløysa

| Tilstandsgrad | Konstruksjon | Tilstand | Anbefalte tiltak |
|---|---|---|---|
| <b>TG2</b> | Veianlegg | Veien er tettest gjengrodd ved gården Torvløysa og det er størst behov for skjøtsel og istandsetting av veien her. Også noe usikkert på hvor veien har gått på selve gården. En tett vokst rad/allè med trær vokser sannsynligvis i selve veitraseen. | Nærmere undersøkelse av hvor veien faktisk har gått anbefales først. Deretter fjerning av vegetasjon og istandsetting av veien ved Torvløysa gård. |

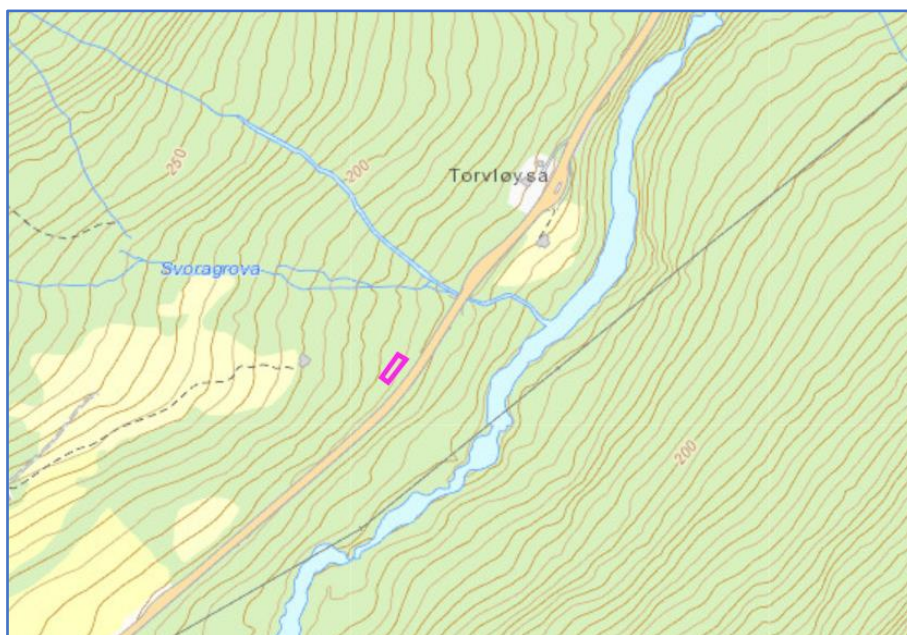
Stikkrennenes plassering med rosa markering

| Tilstandsgrad | Konstruksjon | Tilstand | Anbefalte tiltak |
|---|---|---|---|
| TG2 | Stikkrenner | <p>Det ligger to stikkrenner i 3 meters avstand fra hverandre, ca. 50 sør for Svorgrova. Stikkrenne 1 er intakt eller istandsatt og består av steinheller med en stor flat steinhelle som er ca. 3-4 cm tykk. Mulig istandsatt i senere tid, da denne var sammenrast i nordvest på befaringen i 1993.</p> <p>Stikkrennen er uttørket, det renner ikke vann gjennom denne på befaringstidspunktet, 27.09.2019.</p> <p>Stikkrenne 2 er helt sammenrast og jordfylt. Steinhellene ligger fortsatt på stedet, og det ligger jord rundt disse.</p> | Istandsetting og rekonstruksjon av stikkrenne 2 med veiledning fra fagkyndig på historiske konstruksjon. |

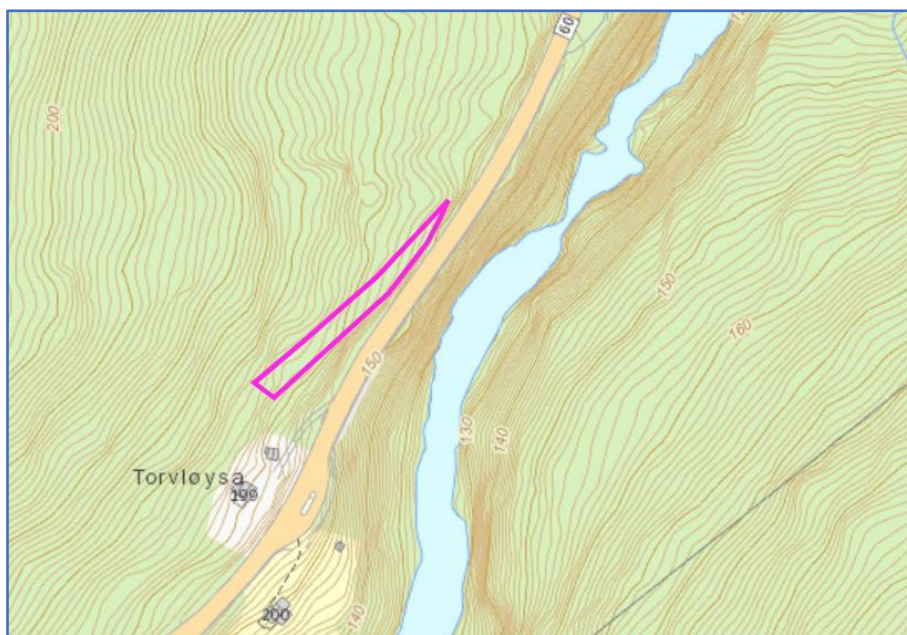
Området for veitraseene markert med rosa

| Tilstandsgrad | Konstruksjon | Tilstand | Anbefalte tiltak |
|---|---|---|---|
| <b>TG1</b> | Veianlegg | Denne veien har tydelig oppbygd veikropp med grøft på NV side. Veien er dekket med lyng og det vokser trær i veibanen. Veien på Torvløysa ser ut til å gå i to retninger NØ for gårdsbygningene. Den deler seg i en smalere og en bredere vei. Den brede veien er ca. 4-5m bred og er gresskledd. Grantrær vokser på veien. Den smale veien går som en hylle ovenfor og forbi gårdsbygningene, og er ca. 3-4 m bred. Veien er dekket av gressstorv og unge løvtrær. | Fjerning og rydding av vegetasjon. Veiene undersøkes nærmere for å finne ut hvilken av veiene som er postveien, deretter kan ny tilstandsvurdering gjøres. |

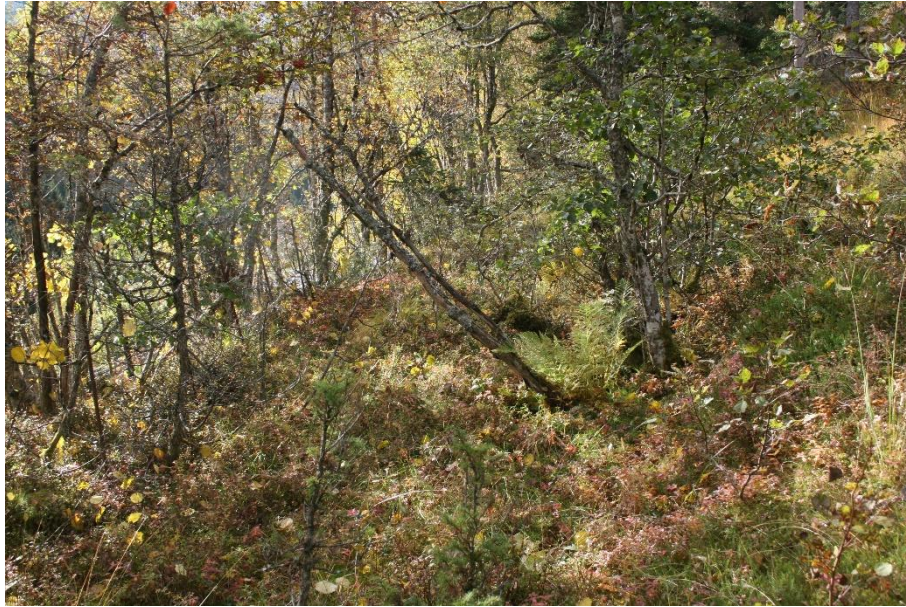
Godt tilgrodd vei på Torvløysa.  
Foto: Siw Helen Myrvoll Grønland

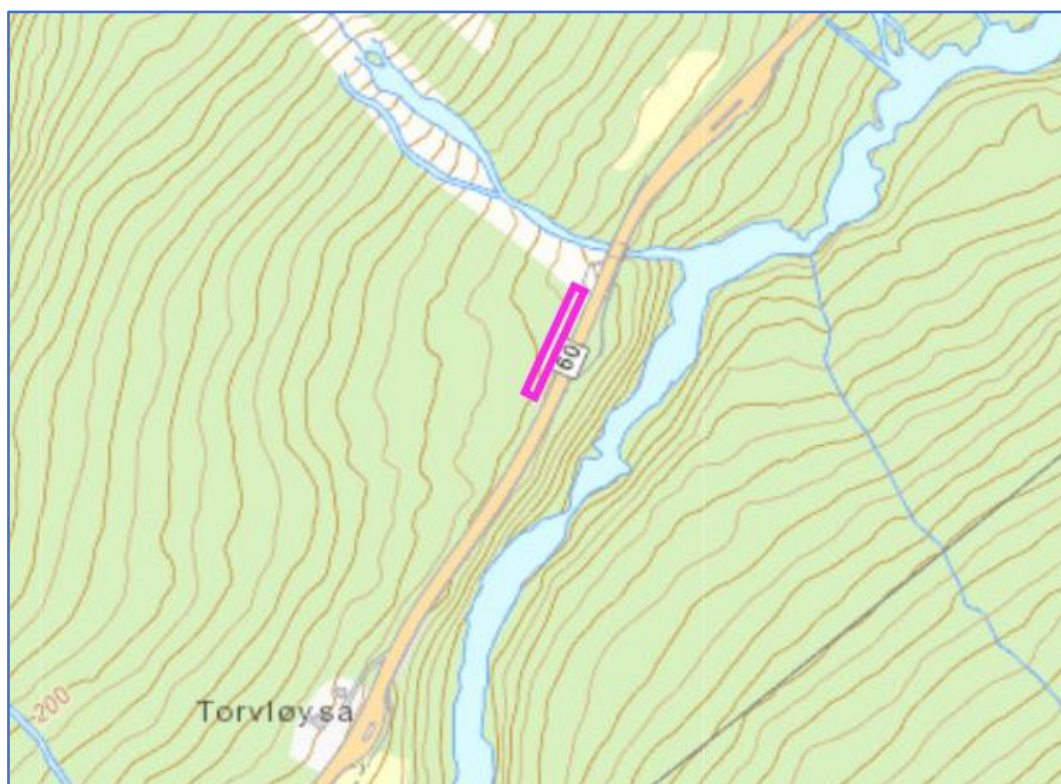
Veitrase ved Svebakkgrova markert i kart

| Tilstandsgrad | Konstruksjon | Tilstand | Anbefalte tiltak |
|---|---|---|---|
| TG2 | Veianlegg | Veistykke er gjengrodd og det gjør det vanskelig å vurdere veiens tilstand. Men veilegemet og kanter kan skimtes gjennom vegetasjonen. Veien fremstår som et fragment av postveien og ikke en del av en helhet. | Veistykke har behov for skjøtselsarbeid, men fremstår bare som bruddstykke av en vei.<br>Skjøtsel her kan gjøres etter at andre veier og enkeltminner med TG3 er ferdig istandsatt. |

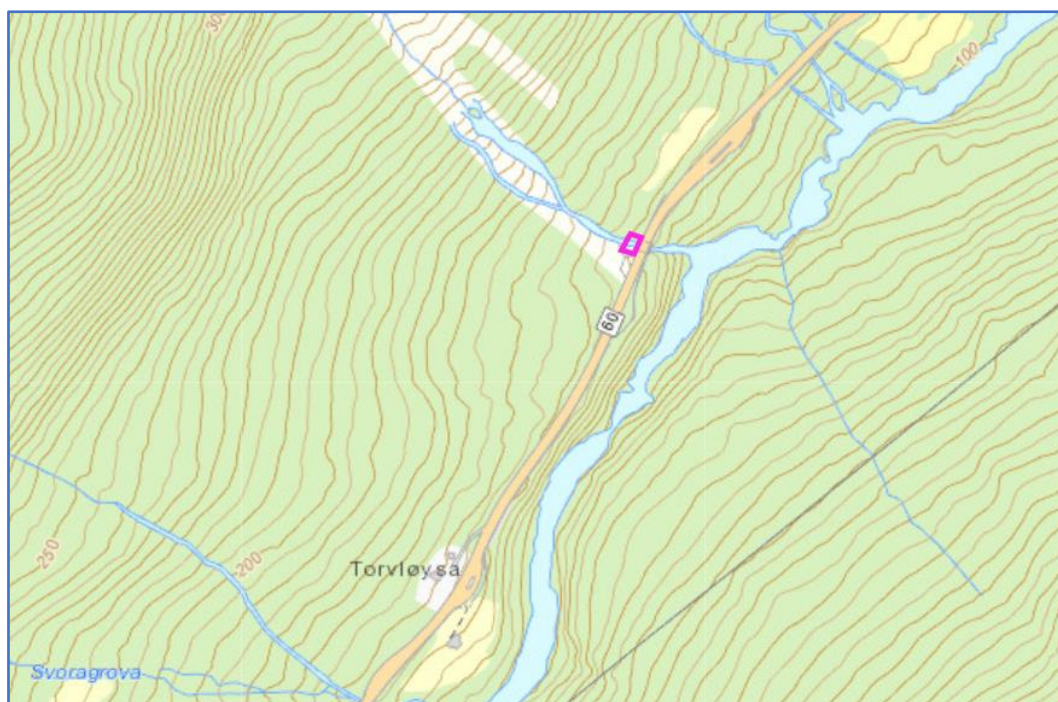
Brukarenes plassering

| Tilstandsgrad | Konstruksjon | Tilstand | Anbefalte tiltak |
|---|---|---|---|
| <b>TG1</b> | Bru | Brukar i tørrmurt stein ved elva Svebakkgrova og i god stand. Ny betongbru ligger inntil det eldre brukaret. Steinhellene er noe dekket med mose og det vokser ugress på øvre del av brukaret. | Normalt skjøtselsarbeid på årlig basis. |

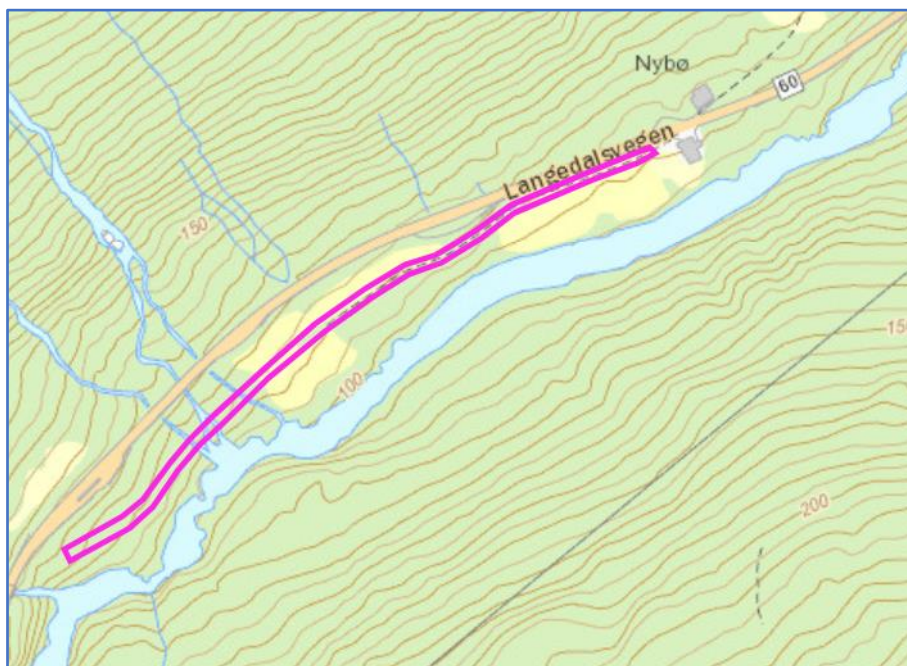
Veitrase mellom Svebakkgrova og Nybø

| Tilstandsgrad | Konstruksjon | Tilstand | Anbefalte tiltak |
|---|---|---|---|
| <b>TG3</b> | Veianlegg | Hele området for veitraseen er sterkt gjengrodd av vegetasjon, og noe vanskelig fremkommelig. Enkelte steder helt ufremkommelig. Kraftige steinmurer utgjør en del av traseen og disse er godt dekket med tykt lagt mose. Området krever omfattende skjøtselsarbeid for å synliggjøre veien og legge til rette for turbruk. | Omfattende skjøtselsarbeid og undersøkelse av veien der hvor det er vanskelig å komme til pga. tett vegetasjon. Ny tilstandsvurdering etter at vegetasjonen er fjernet, da det kan skjule seg andre skader.<br>En ny undersøkelse av veiens trase og hvor i terrenget den faktisk har gått anbefales. |

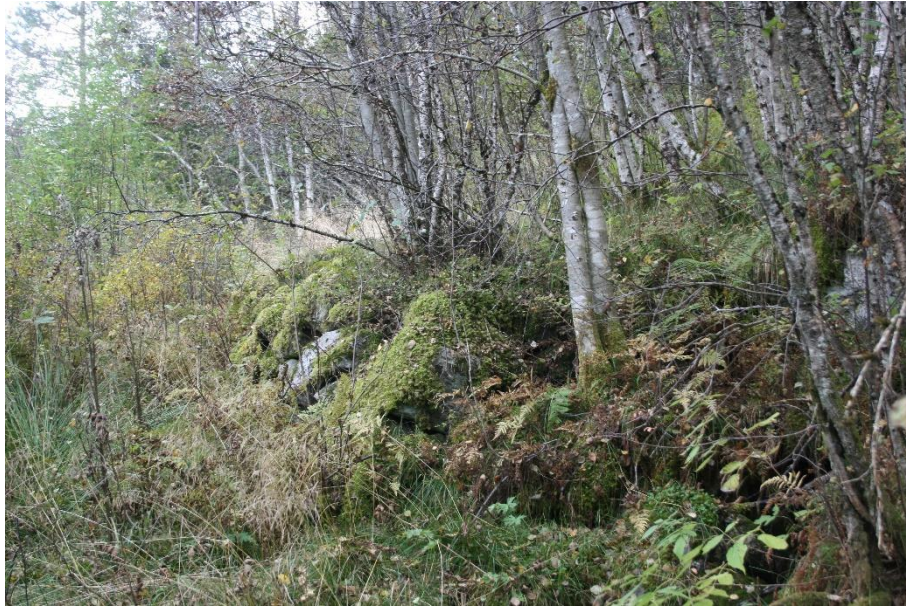
Mur på langs traseen.  
Foto: Siw Helen Myrvoll Grønland

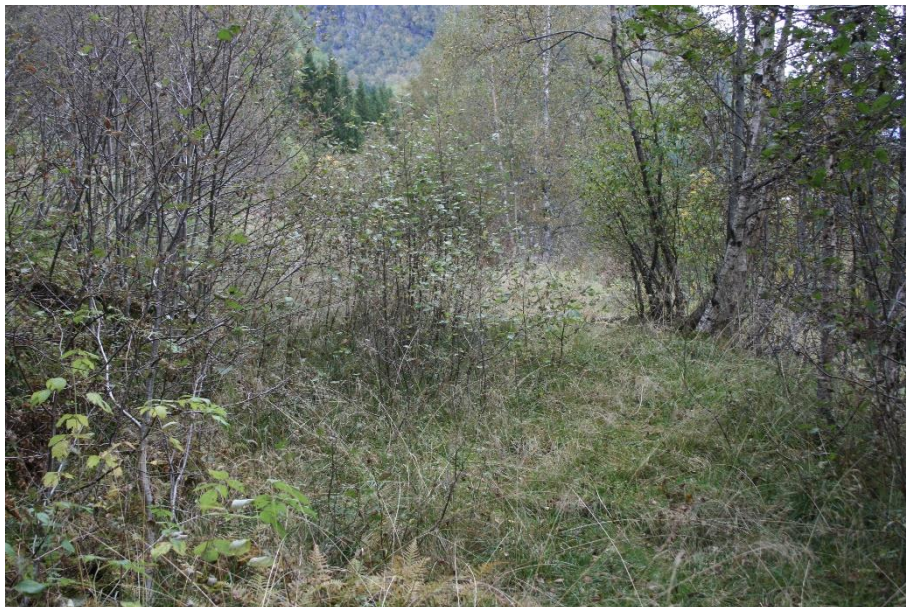
Mye tett vegetasjon på traseen.  
Foto: Siw Helen Myrvoll Grønland

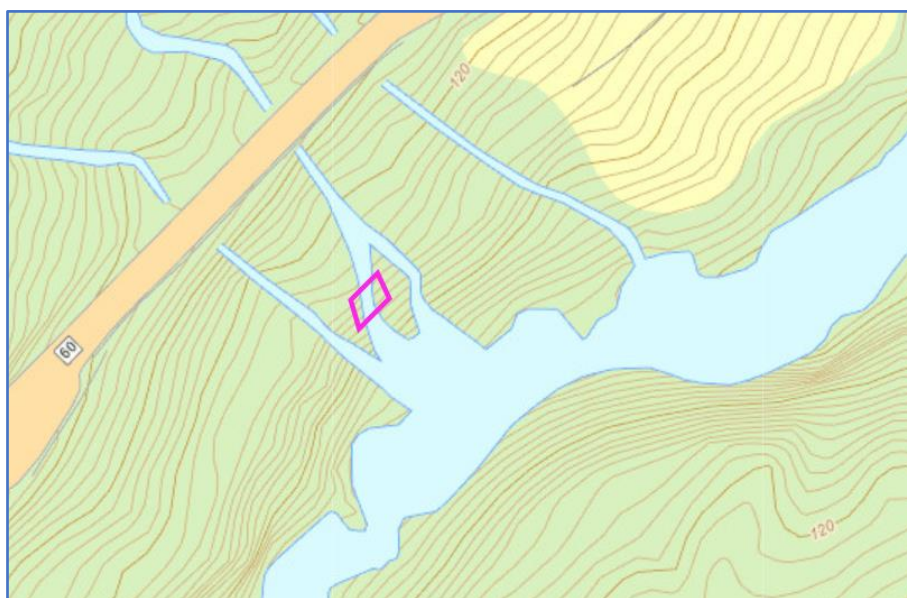
Steinhellebruas plassering i terrenget

| Tilstandsgrad | Konstruksjon | Tilstand | Anbefalte tiltak |
|---|---|---|---|
| <b>TG3</b> | Bru | Steinhellebru/stikkrenne over bekk. Brua er bygd opp av steinheller i fundamentet og har en stor helle på ca. 2x2 m som utgjør brudekket. Brua er tett vokst med gresstorv, lyng og trær rundt. Stort behov for skjøtsel også her, i liket med resten av denne veistrekningen. | Fjerning og rydding av vegetasjon rundt og på brua, som en del av tiltaket på veitraseen. Deretter ny tilstandsvurdering. |

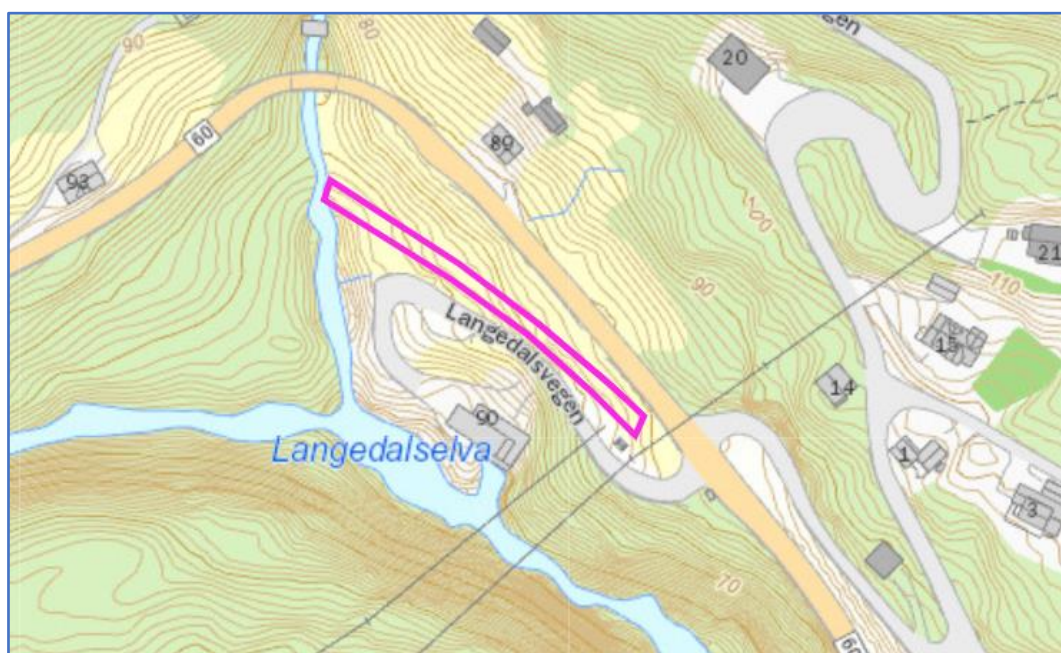
Veitrase ved Ringdalsåsen

| Tilstandsgrad | Konstruksjon | Tilstand | Anbefalte tiltak |
|---|---|---|---|
| TG3 | Veianlegg | Veistykket ved Ringdalsåsen er tydelig oppbygd med støttemur i stein. Steinene er synlig enkelte steder, men ellers skjult under tett vegetasjon. De synlige steinene er løse og ser ut til å være sprengt ut av røtter. | Fjerning av vegetasjon. Uvisst på om det er behov for istandsetting på hele veien, da den tette vegetasjonen gjør det vanskelig å vurdere veiens tilstand. Veien har behov for istandsetting enkelte steder pga. røtter som har vokst ned i veibanen og sprengt løs mange av steinene i støttemuren. |

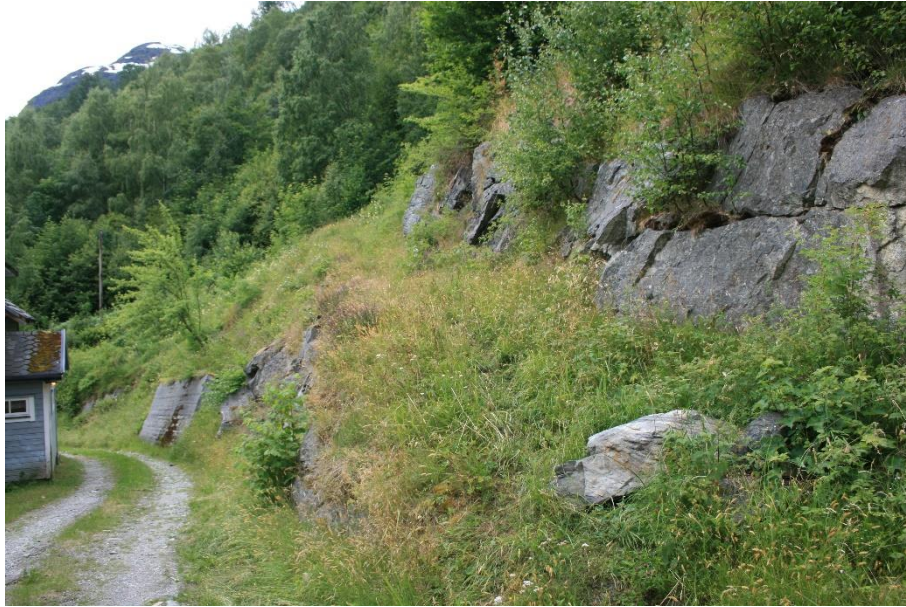
| Tilstandsgrad | Konstruksjon | Tilstand | Anbefalte tiltak |
|---|---|---|---|
| <b>TG3</b> | Veianlegg | Veitraseen går fra hytteveien som en smal hylle i terrenget og smal og sterkt skadet vei opp mot skolestua. Veien her er ikke farbar slik den står i dag, både på grunn av høyvokst vegetasjon og store skader på veien. Veien er smal, har mange hull og forsenkninger, som gjør det lett å snuble og falle. Utgjør en helserisiko siden terrenget er veldig bratt og det er en fare for at det kan skje ulykker på denne strekningen. | Skjøtsel og istandsetting av veien med riktige HMS krav kreves pga. farefullt terreng. Ny tilstandsvurdering gjøres etter vegetasjonen er ryddet. |

Fra bilvei går postveien som en smal hylle i terrenget.  
Foto: Siw Helen Myrvoll Grønland

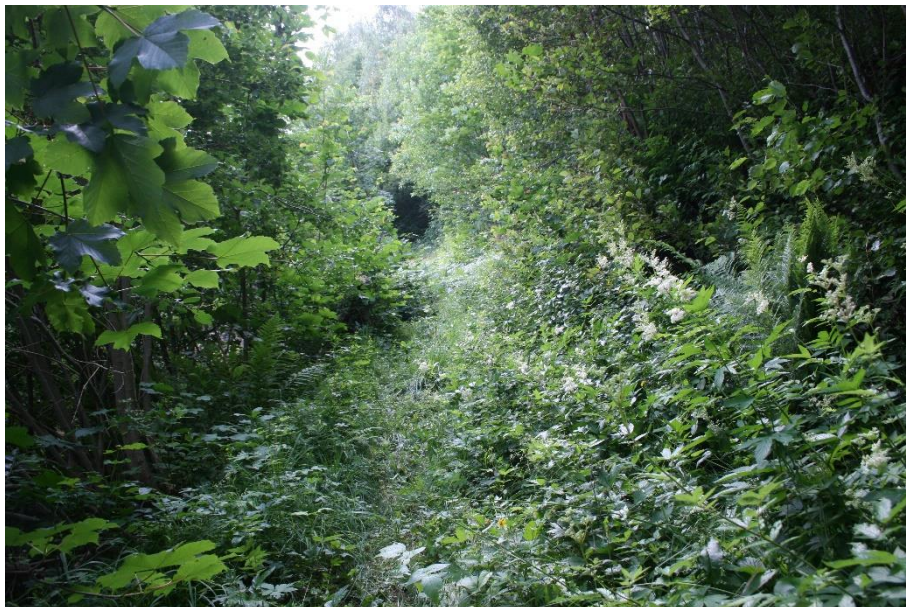
Ikke mulig å se veien på grunn av vegetasjonen. Lite folk som bruker denne delen av traseen på grunn av forholdene.  
Foto: Siw Helen Myrvoll Grønland

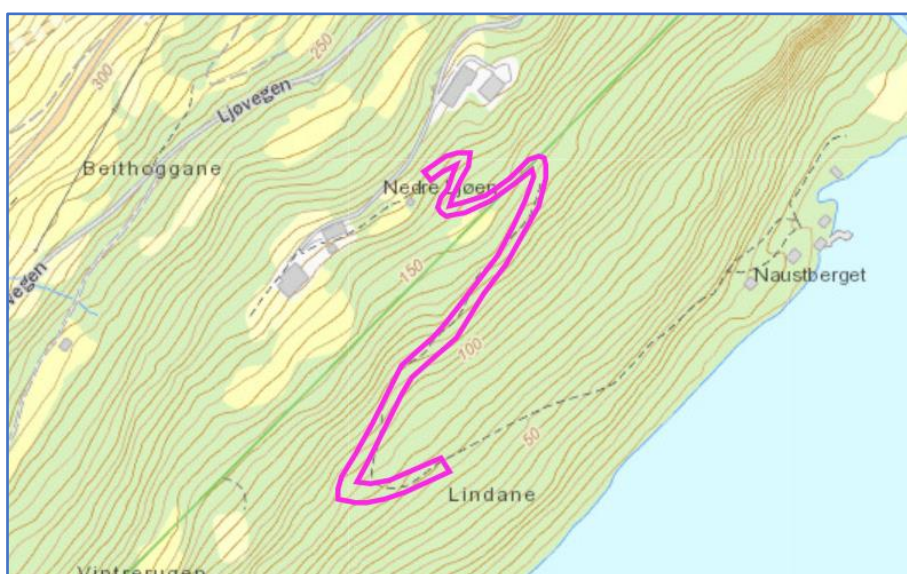
Steinete veitrase

| Tilstandsgrad | Konstruksjon | Tilstand | Anbefalte tiltak |
|---|---|---|---|
| TG2 | Veianlegg | Traseen har løse steiner med ca. størrelse 10-20 cm, og løs grov grus som veidekket. Veien ligger i bratt, skrånende terrenget og gjør at det er lett å skli på steinene. Veidekket gir ikke en god opplevelse av veien som kulturminne. Det er også mye vegetasjon i veiens grøft og langs kantene. | De store steinene som ligger som veidekke kan erstattes av grus med mindre kornstørrelse for et tryggere og bedre underlag å gå på. Vegetasjonen i grøfter fjernes og vedlikeholdsslått utføres på veikantene. |

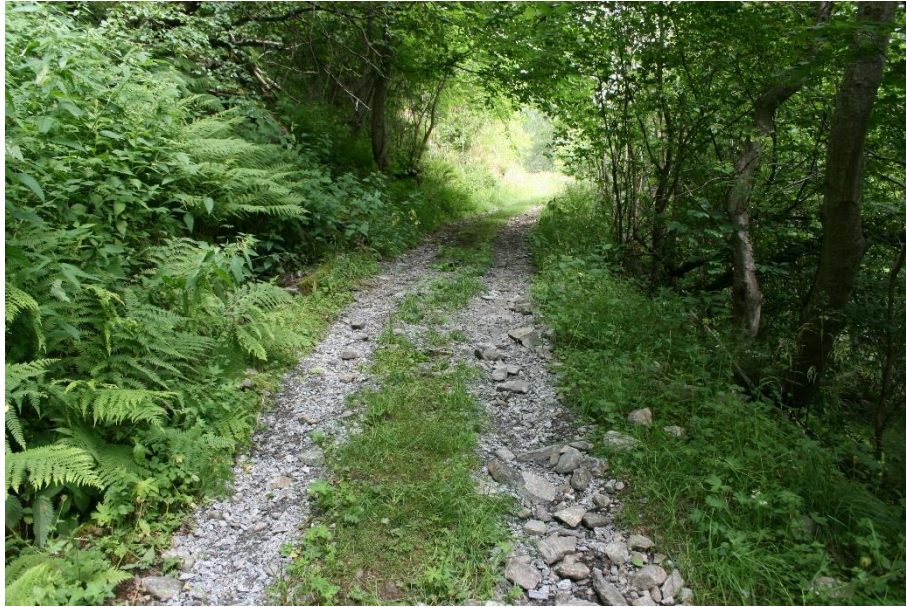
De løse steinene gir ikke en god opplevelsesverdi av veien som historisk vanderrute.  
Foto: Siw Helen Myrvoll Grønland

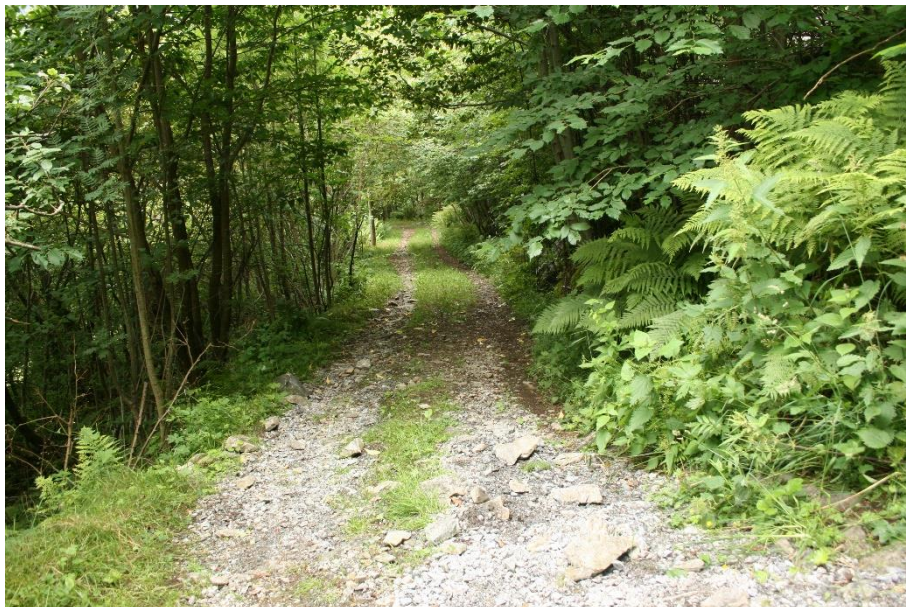
Største delen av denne strekningen har mye løs stein. I et slikt bratt terreng som ned til Ljøen kan det gjøre veien utrygg å gå på.  
Foto: Siw Helen Myrvoll Grønland

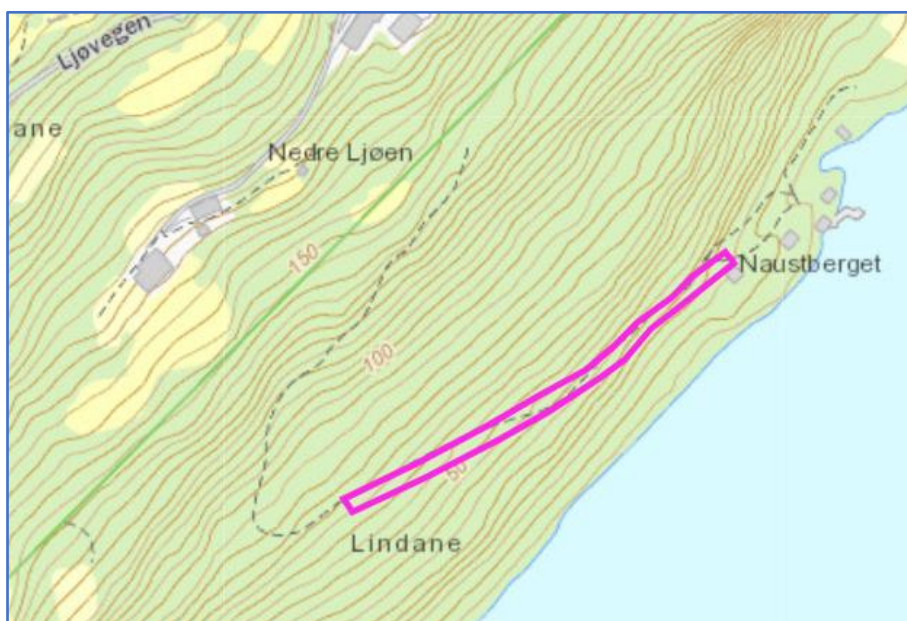
Veitrase Naustberget – Lindane

| Tilstandsgrad | Konstruksjon | Tilstand | Anbefalte tiltak |
|---|---|---|---|
| TG1 | Veianlegg | Veitraseen som er på omtrent 250 m og er noe sporete. Veibredde er ca. 4 m. Gress langs kantene og på midten. Noen partier med løse steiner. Behov for normal skjøtsel på årlig basis. | Normal skjøtsel på årlig basis. Vedlikeholdsslått av gresset på sensommeren. |

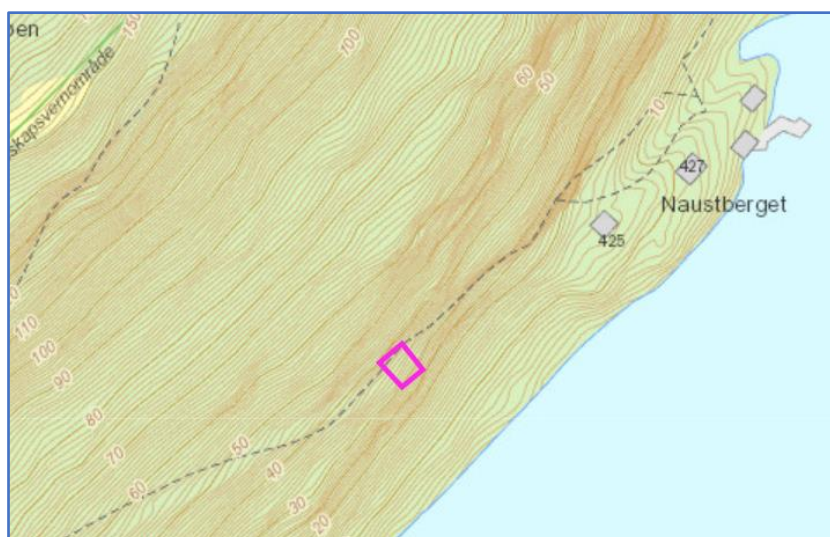
Stikkrennens plassering

| Tilstandsgrad | Konstruksjon | Tilstand | Anbefalte tiltak |
|---|---|---|---|
| TG1 | Stikkrenne | Stikkrenne oppbygd av steinheller. En stor stein ligger i løpet til stikkrennen på vestlig side, en trestamme ligger like ved denne steinen. I tillegg er det en stor trerot i bekkeløpet. Det kan også ligge steiner og avfall fra vegetasjonen inne i løpet til stikkrennen. | Steinen og trestammen fjernes. Stikkrennens løp renses og vegetasjonen som vokser inntil rennen fjernes. Det kan også vurderes om treroten skal fjernes for bedre vanngjennomstrømning i bekken. Deretter årlig vedlikeholdsslått. |

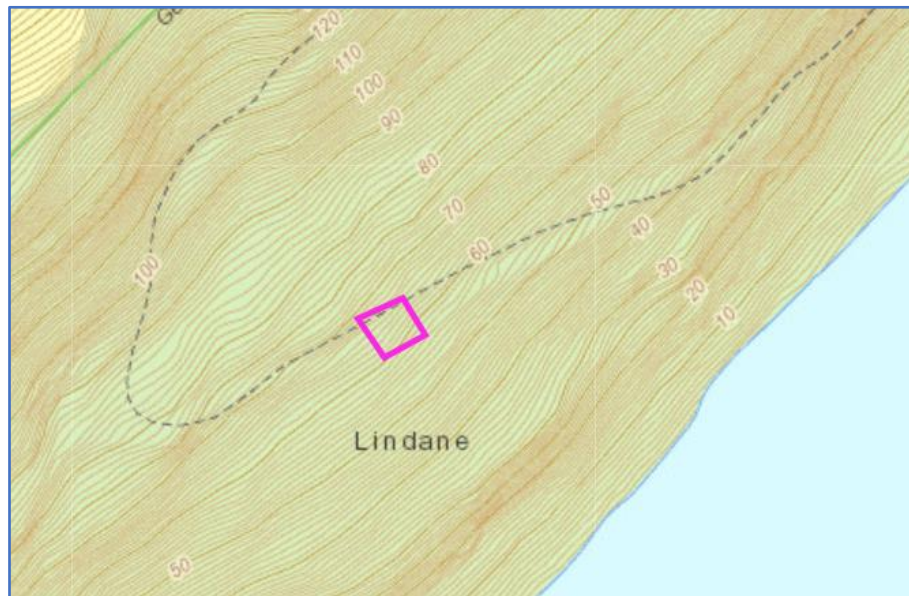
Stikkrennens plassering

| Tilstandsgrad | Konstruksjon | Tilstand | Anbefalte tiltak |
|---|---|---|---|
| TG1 | Stikkrenne | Stikkrenne oppbygd av sprengt stein. Den er sterkt gjengrodd og har stort skjøtselsbehov, da den nesten forsvinner under vegetasjonen. | Vegetasjonen rundt stikkrennen fjernes, for å hindre gjengroing av den og bekkeløpet. |

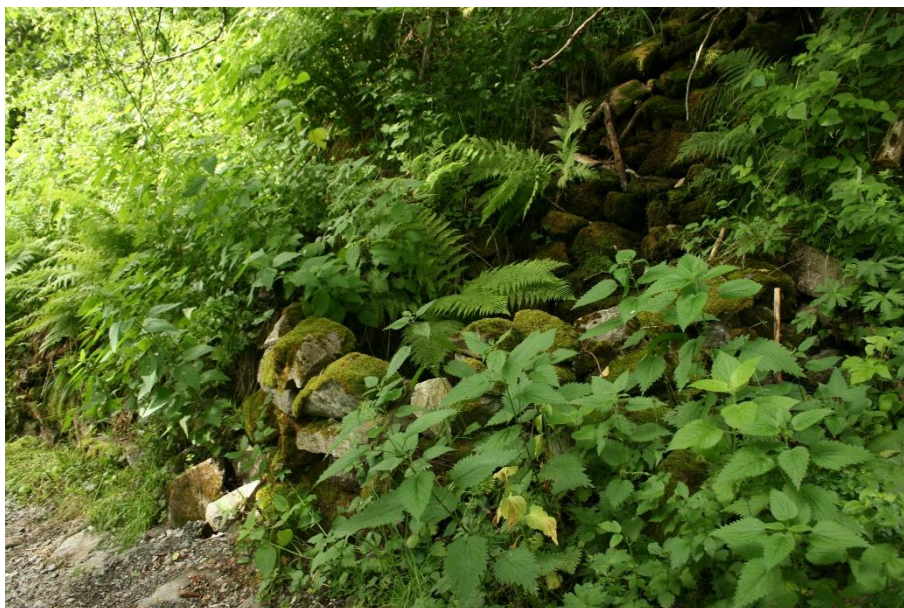
| Tilstandsgrad | Konstruksjon | Tilstand | Anbefalte tiltak |
|---|---|---|---|
| TG1 | Stikkrenne | Brønnformet stikkrenne. Ikke registrert på befaringen i 1993. Nyere dato? Bregner og brennesle dekker mye at stikkrenna. Behov for skjøtsel. Bekk tørrlagt på befaringstidspunktet. | Normal skjøtsel. Vegetasjonen som vokser rundt stikkrennen fjernes. Skjøtsel på årlig basis deretter. |

Brønnformet stikkrenne godt tildekket av vekster.  
Foto: Siw Helen Myrvoll Grønland
