# Den Trondhjemske postvei

**Stranda kommune**

Siw Helen Myrvoll Grønland  
20.11.2020

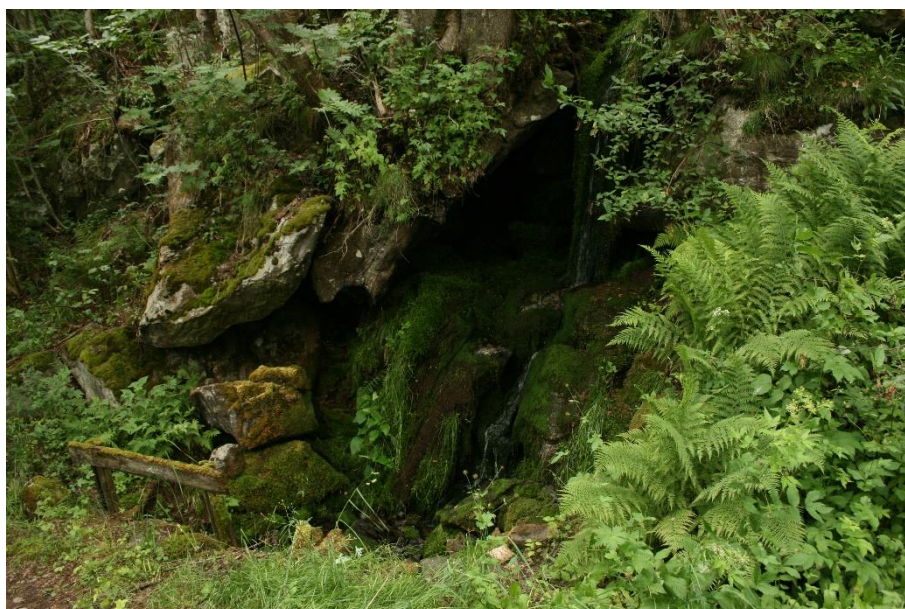
| Tilstandsgrad | Konstruksjon | Tilstand | Anbefalte tiltak |
|---|---|---|---|
| TG1 | Stikkrenne | Stikkrenne med bekkefall. Steinhelle forsterket med jernbjelke. Plankerekkevverk er i dårlig forfatning. | |

Stikkrenne med vannfall.  
Foto: Siw Helen Myrvoll Grønland

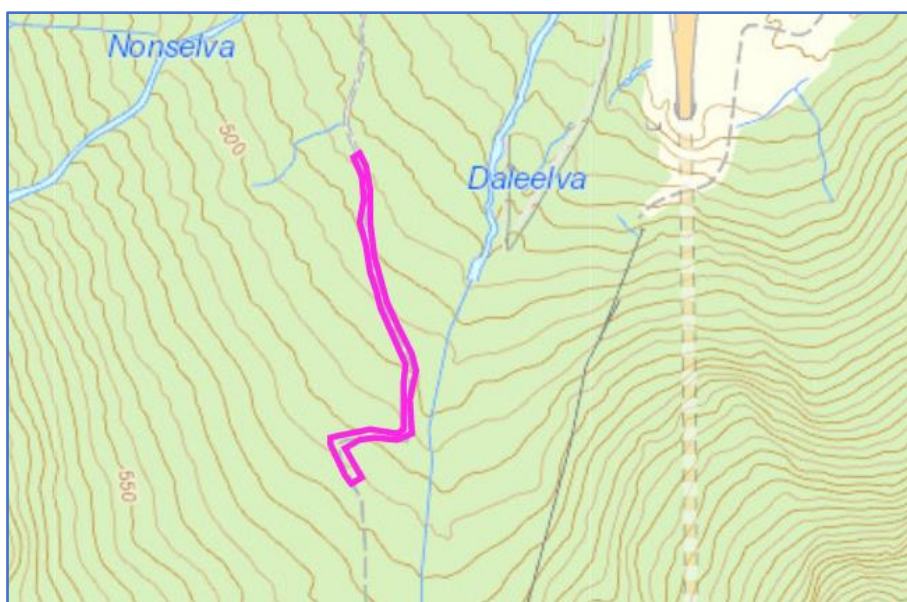
Område for skadet vei

| Tilstandsgrad | Konstruksjon | Tilstand | Anbefalte tiltak |
|---|---|---|---|
| <b>TG2</b> | Veianlegg | <p>Veitraseen er på ca. 250 og starter fra ca. 470 m høyde går og opp til 510 m høyde.</p> <p>Veidekket er skadet på grunn av kjøring med tunge maskiner. Hull og dype spor skjemmer veien i svingene på det høyeste punktet for registreringen. Det ligger jord i svingene og grus midt på veien. Veiens grøfter er gjengrodd med gresstorv.</p> | <p>Istandsetting av veien på i svingene på det høyeste punktet og rydding av vegetasjon i grøftene. Hull og forsenkningene i veien tetts og nytt gruslag legges over for en opplevelse av veien som et helhetlig kulturminne.</p> |

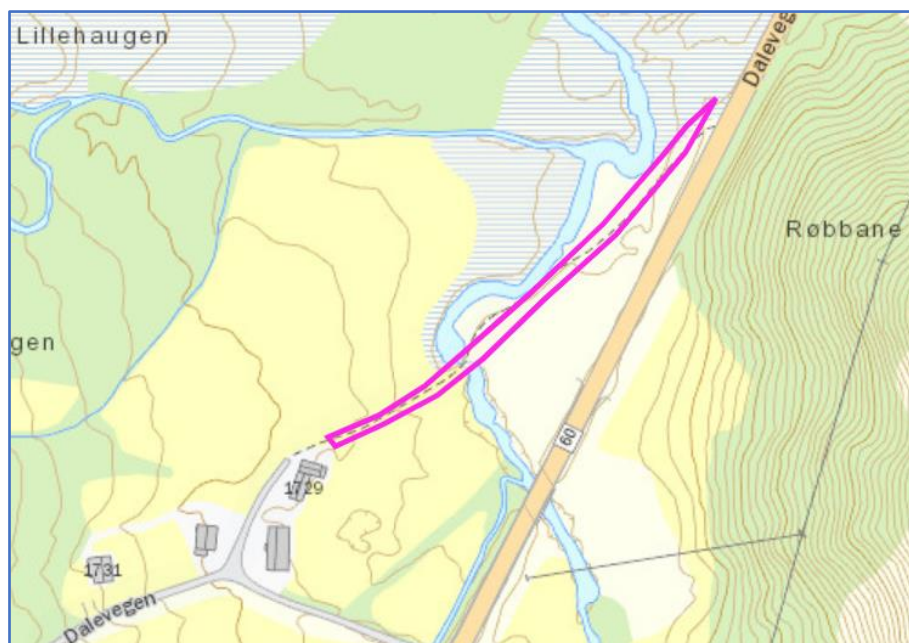
Veitraseen på Nedre Herdalen gård

| Tilstandsgrad | Konstruksjon | Tilstand | Anbefalte tiltak |
|---|---|---|---|
| <b>TG1</b> | Veianlegg | Veien har gått over slåttemark og det er en svak antydning til vei her. Videre har den gått over elva Kvernhuskvitla og gjennom krattet til den møter riksveien. Veien i krattet er ikke vurdert, pga. tett vegetasjon. | Undersøkelse av tilstand til veien i krattet. Deretter ny tilstandsvurdering. |

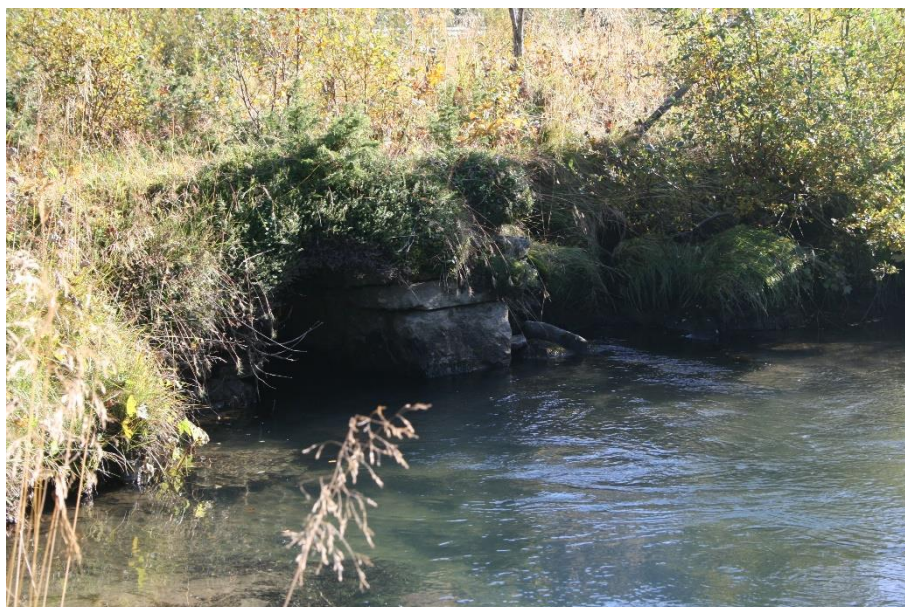
| Tilstandsgrad | Konstruksjon | Tilstand | Anbefalte tiltak |
|---|---|---|---|
| <b>TG1</b> | Hellebru | Steinhellebru med ett løp. Mye vegetasjon rundt. Einer vokser i brudekket. | Normal skjøtsel på årlig basis. |

Steinhellebru er godt dekket av vegetasjon.  
Foto: Siw Helen Myrvoll Grønland

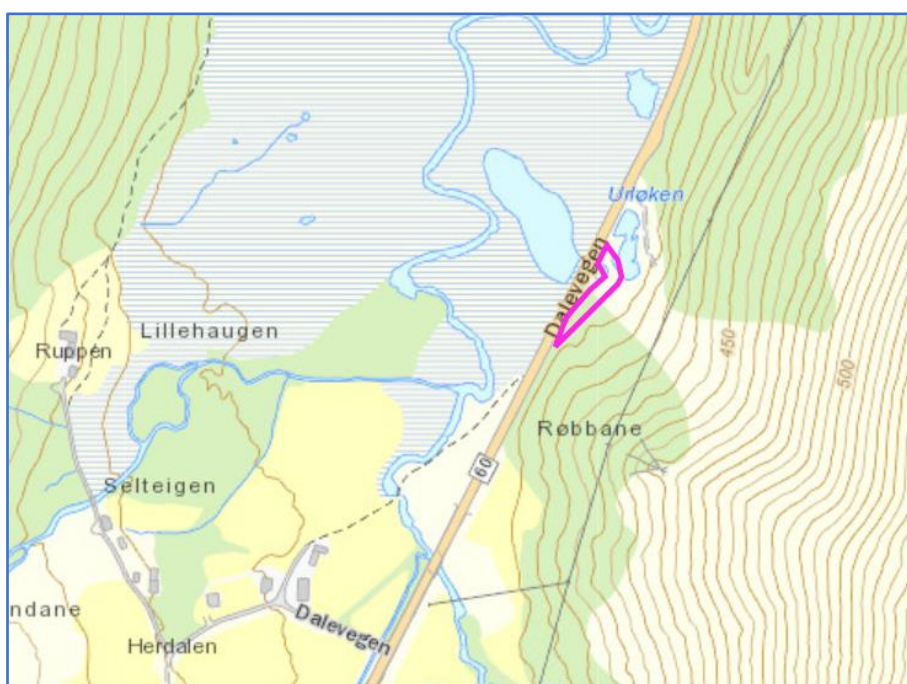
Veitrase på Røbbane-Urløken

| Tilstandsgrad | Konstruksjon | Tilstand | Anbefalte tiltak |
|---|---|---|---|
| <b>TG1</b> | Veianlegg | <p>Smal, buet veistykke over tjern. Veien er ca. 2-2,5 m bred. Den delen av veien som ligger langs skråningen, har tydelig grøft på SV-lig side.</p> <p>Veien er gjengrodd med kratt og gresstorv.</p> | <p>Veien har behov for skjøtsel på årlig basis. Fjerning av vegetasjon på veibanen gjøres som vedlikeholdsslått. Trær som kan sprenges løs i muren, fjernes skånsomt. Ny tilstandsvurdering etter at vegetasjonen er ryddet.</p> |

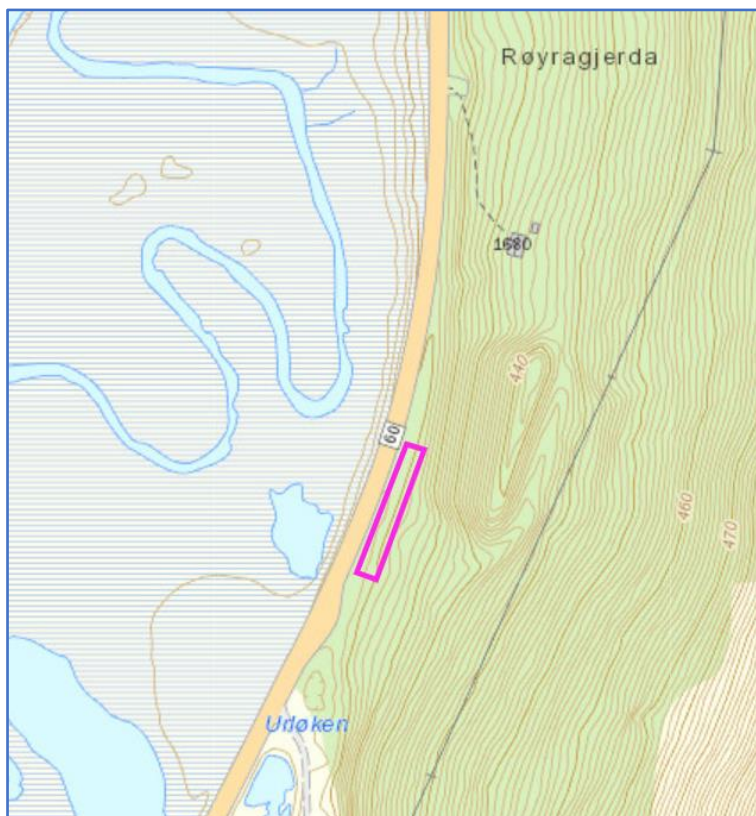
Veistump på Urløken

| Tilstandsgrad | Konstruksjon | Tilstand | Anbefalte tiltak |
|---|---|---|---|
| <b>TG1</b> | Veianlegg | Det meste av veien ligger skjult under tett vegetasjon. Veiens sørlige side er synlig i terrenget, men selve veikroppen ellers er lite lesbar. | Skjøtsel for å fjerne vegetasjonen som vokser oppå veidekket. Kan gjøres som vedlikeholdsslått. |

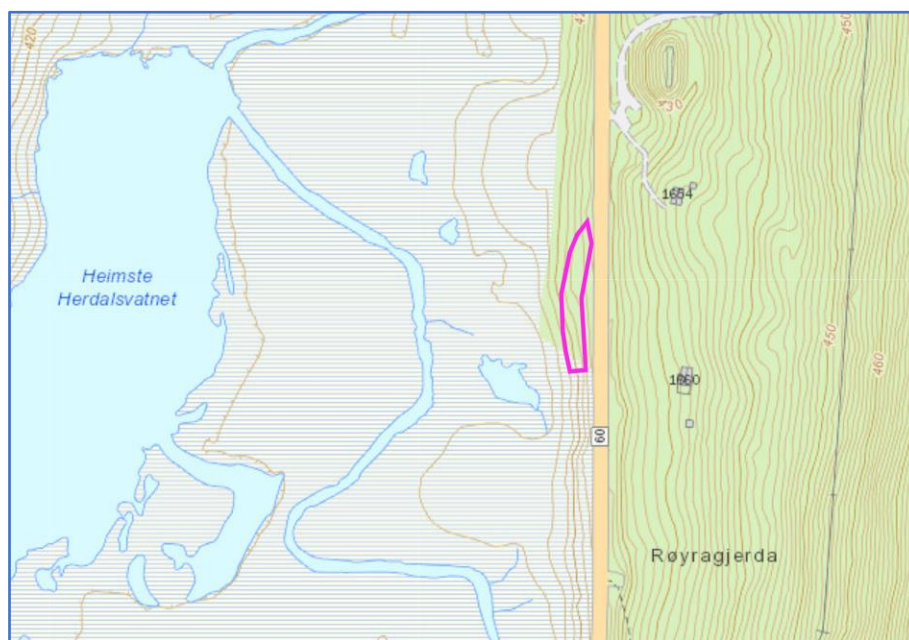
Veistump på Røyragjerda

| Tilstandsgrad | Konstruksjon | Tilstand | Anbefalte tiltak |
|---|---|---|---|
| TG1 | Veianlegg | Veistump med tydelig veikant på V-lig side. Ca. 3 meter bred vei. Veien er gjengrodd av unge løvtrær og gresstorv. Andre skader kan skjule seg under vegetasjonen. | Vegetasjonen kuttes ned og trær som vokser i veimuren fjernes skånsomt. Ny tilstandsvurdering etter at vegetasjonen er ryddet. Nye skader kan dukke frem under en slik rydding. |

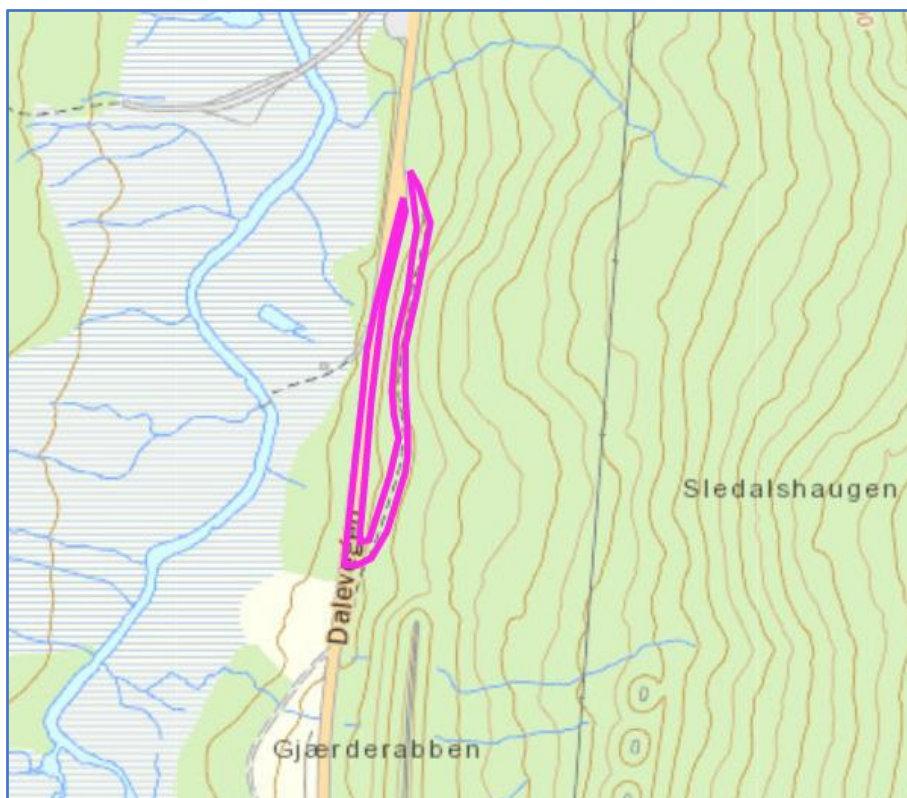
To mulige veitraseer for postveien i dette området

| Tilstandsgrad | Konstruksjon | Tilstand | Anbefalte tiltak |
|---|---|---|---|
| TG1 | Veianlegg | I dette området ser det ut som det er to alternative retninger for postveien i terrenget. Nr. 1 er sammenfallende med dagens veitrase og nr. 2 går på NØ-lig side langs riksveien. Her er veien gjengrodd av gresstorv og tuer. Veien er oppmurt med støttemur langs SV-lig side og veibredden er 3-3,5 meter. Tydelig grøft NØ langs traseen. | Trase nr. 2 ryddes for vegetasjon slik at vei og støttemurer kan undersøkes nærmere. Dette for å finne ut om denne traseen kan ha vært en del av postveien. |

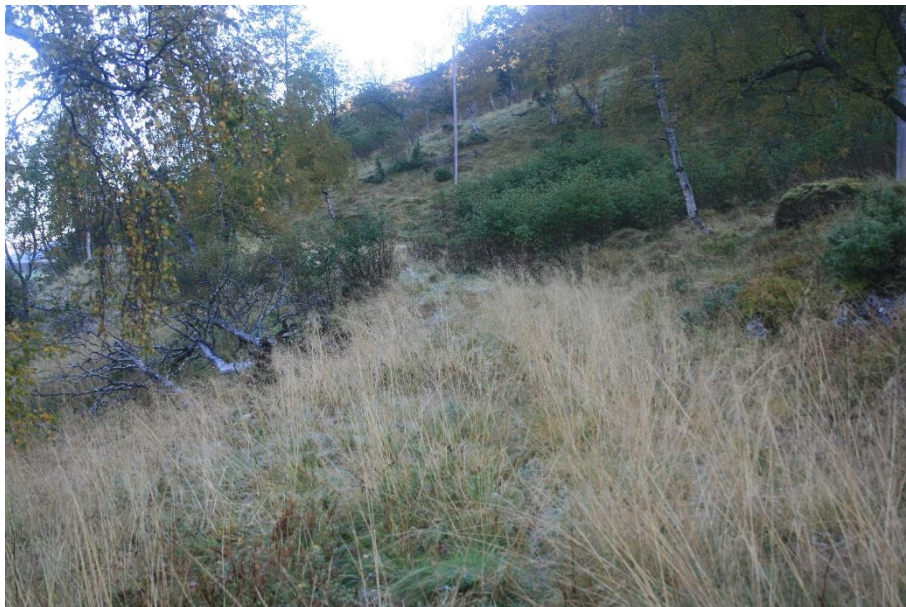
Godt synlig veikropp i vegetasjonen. Området anbefales å undersøkes for alternativ Postveitrase.  
Foto: Siw Helen Myrvoll Grønland

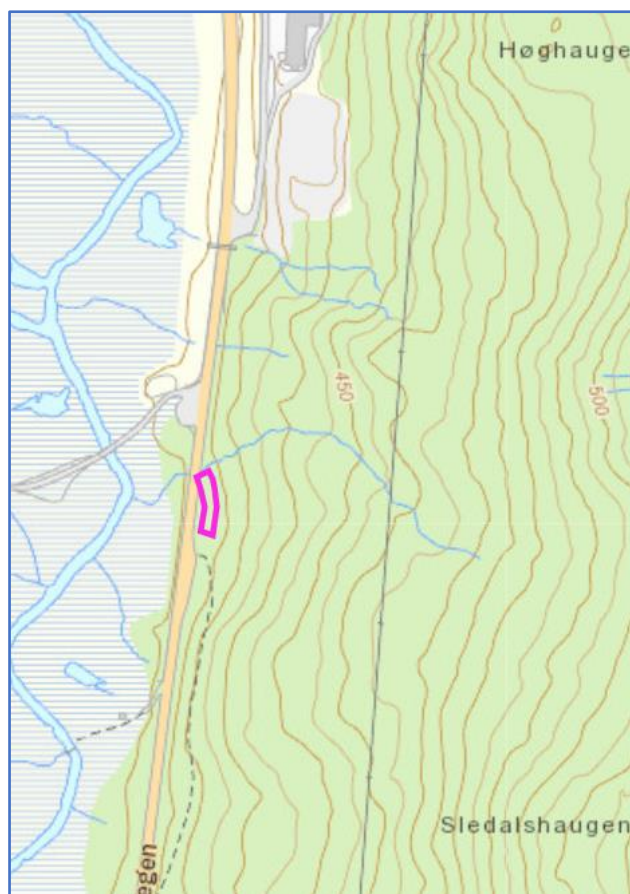
| Tilstandsgrad | Konstruksjon | Tilstand | Anbefalte tiltak |
|---|---|---|---|
| <b>TG1</b> | Veianlegg | Veistumpen vises som en buet forhøyning på østsiden av motorveien. Den er oppbygd av stein og grus, ca. 5 m bred. Svak antydning til grøft på østlig side. Kledd med gresstorv. | Normal skjøtsel på årlig basis. |

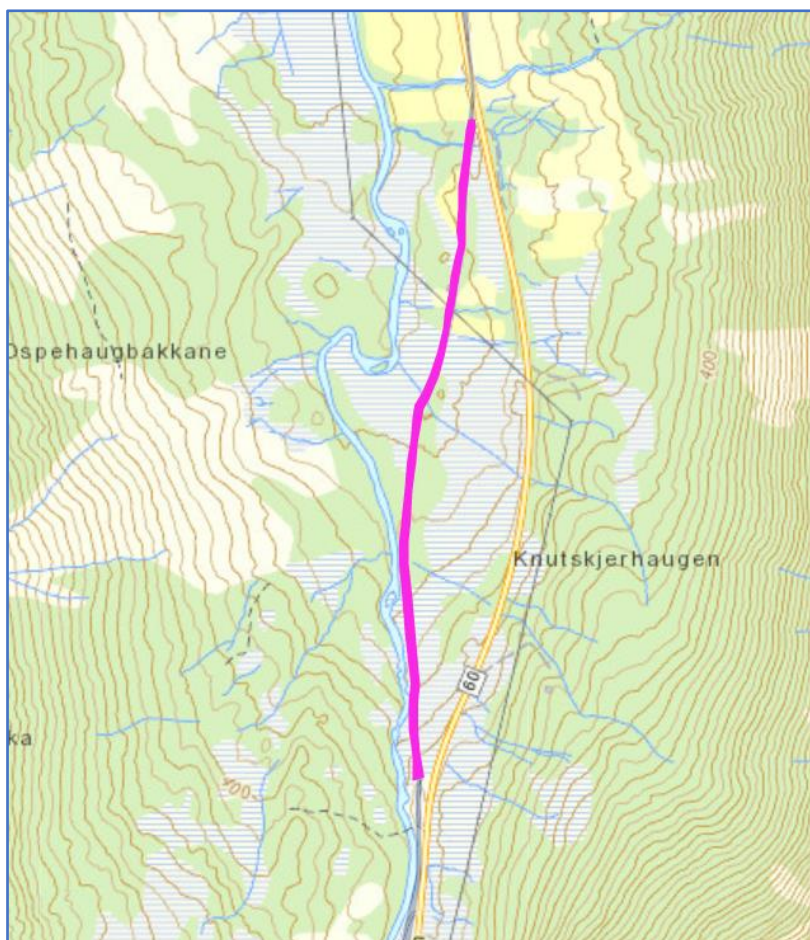
Trase som er flott å tilrettelegge for fotturer

| Tilstandsgrad | Konstruksjon | Tilstand | Anbefalte tiltak |
|---|---|---|---|
| TG3 | Veianlegg | Veitraseen går over tue- og våtmarksområde. Enkelte områder er tettvokste med løvtrær og vanskelig fremkommelig. Gjelder spesielt i høyere deler av terrenget. Veikanten kan skimtes gjennom vegetasjonen på nedsiden av bakken i slak skråning i øst. Tydelig oppbygd vei gjennom skogen i den laveste delen av terrenget. Veien går innom åpen plass med slåttemark og flyter ut i dette området. Videre går den som sporete gårdsvei frem til den møter riksveien. | Rydding av vegetasjon i grøfter og veibanen fra slåttemarka og til parkeringen på toppen av bakken.<br><br>Ny tilstandsvurdering gjøres etter vegetasjonen er ryddet. |

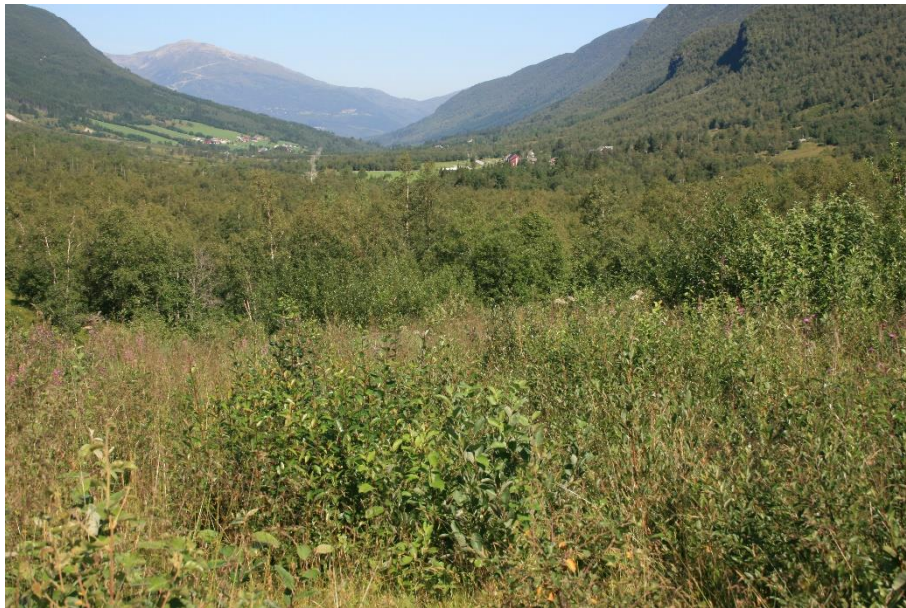
Vanskelig å finne traseen i dette området. Med skjøtsel og tilrettelegging av veien kan det bli en flott vei for korte fotturer.

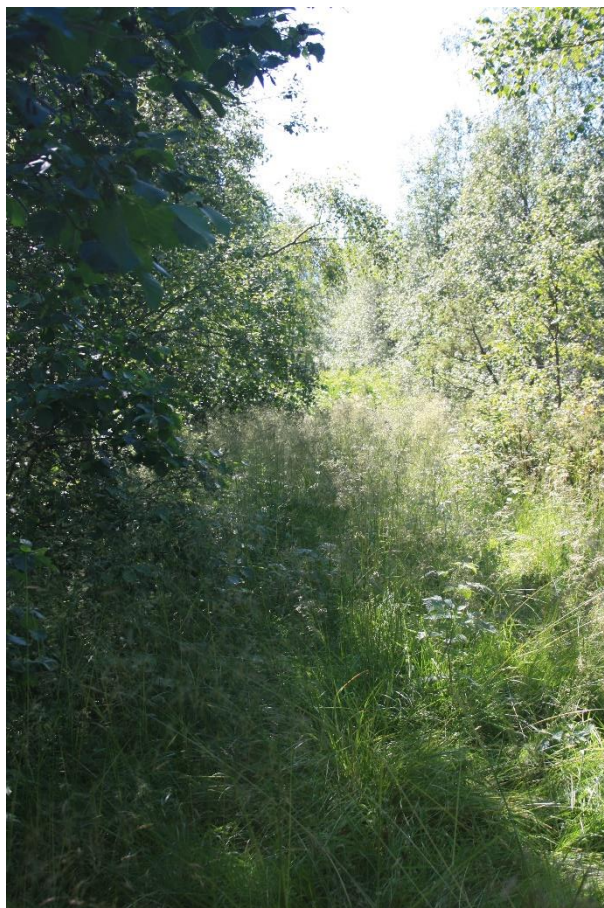
Stort behov for skjøtsel.

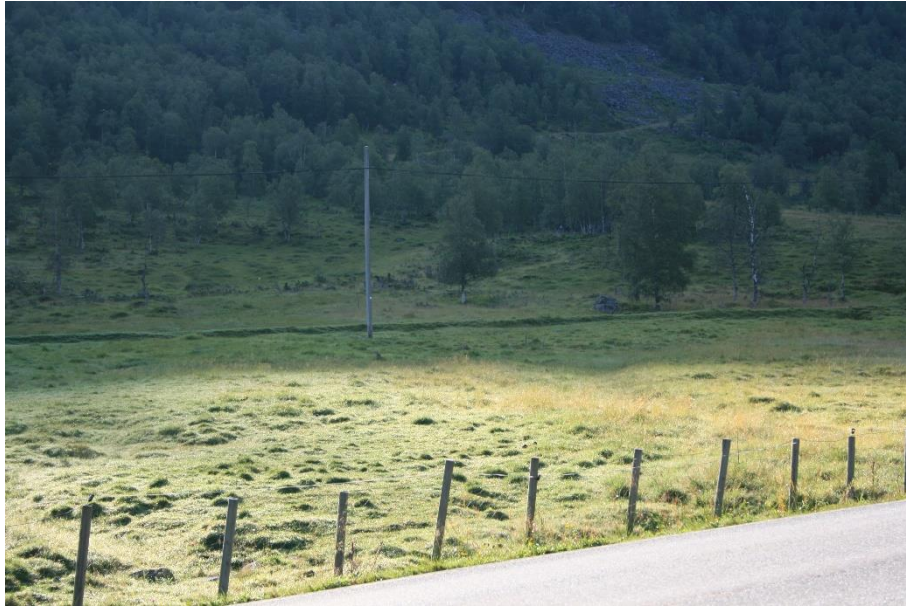
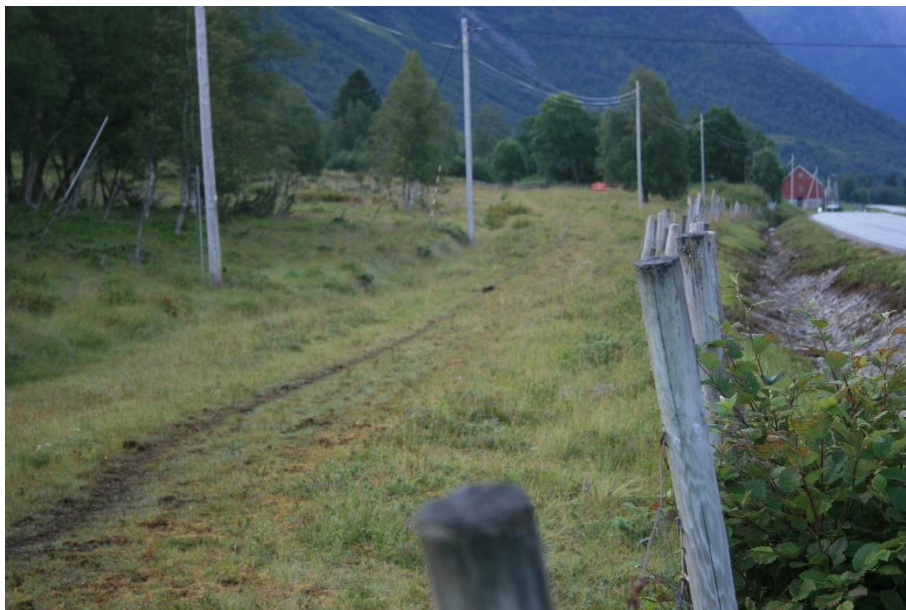
| Tilstandsgrad | Konstruksjon | Tilstand | Anbefalte tiltak |
|---|---|---|---|
| TG2 | Veianlegg | Tydelig oppbygd veikropp og godt synlig i terrenget. Veien ligger i våtmarksområde og derfor ekstra sårbar. Mye vann i veikroppen forringer holdbarheten til veien over tid.<br>Tilstanden er vurdert på avstand, da området var avsperrert pga. beitemark på befaringstidspunktet. | En nærmere undersøkelse av veien for å vurdere mulige skader på nært hold, og om det skal iverksettes tiltak på veien.<br>Ny tilstandsvurdering gjøres også samtidig. |

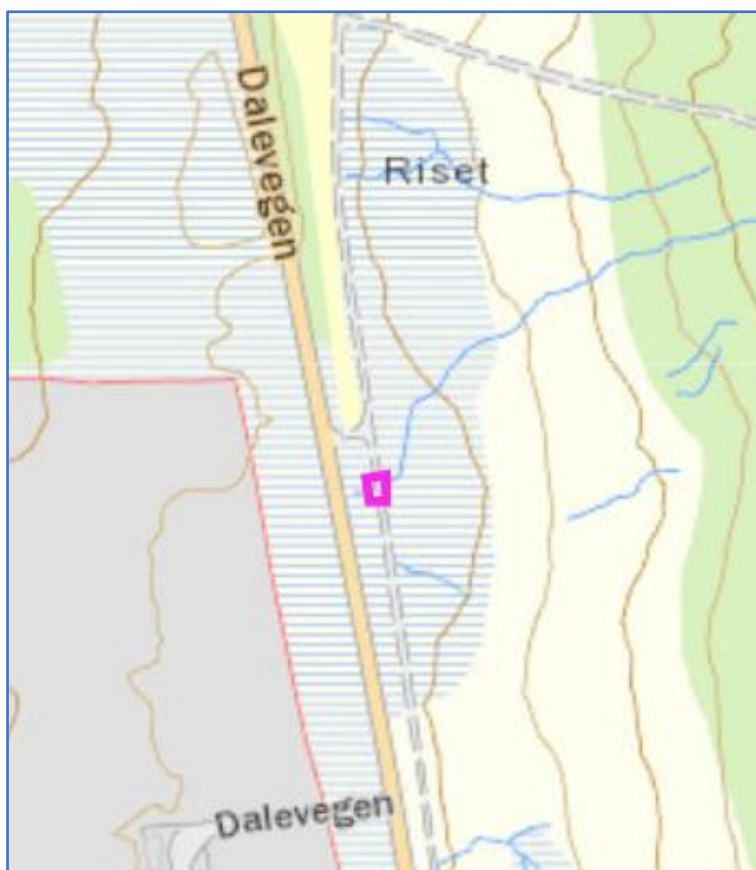
| Tilstandsgrad | Konstruksjon | Tilstand | Anbefalte tiltak |
|---|---|---|---|
| <b>TG1</b> | Stikkrenne | Forsenkning i veien ser ut til å være oppfylt med mellomstore steiner som er dekket med gress. Rotete inntrykk og kan være en moderne reparasjon av veien. Det er innlagt rør i stikkrennen. | Stikkrenne og veifyllingen undersøkes nærmere for tidfestelse. |

Stikkrenne med rosa markering

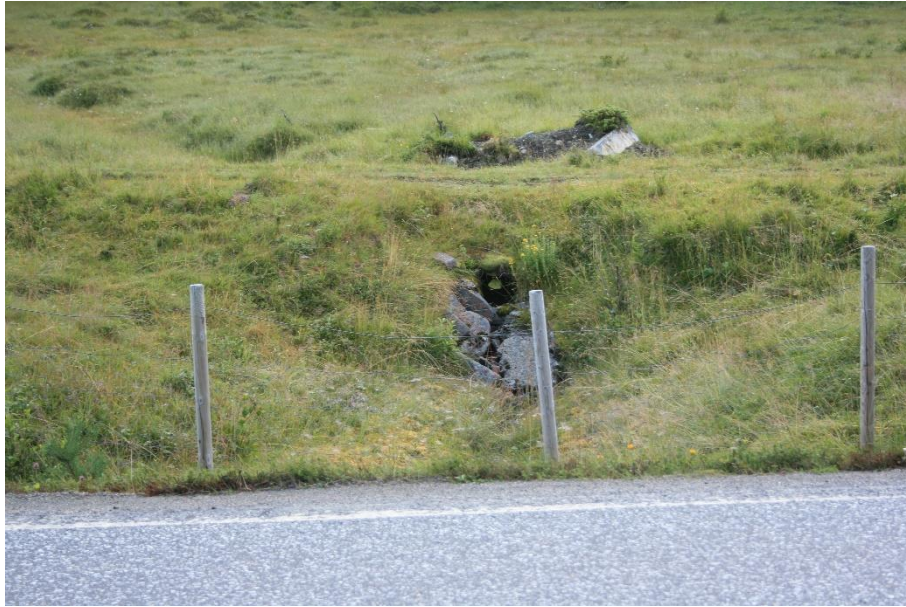
Moderne oppfylling med stikkrenne? Foto: Siw Helen Myrvoll Grønland

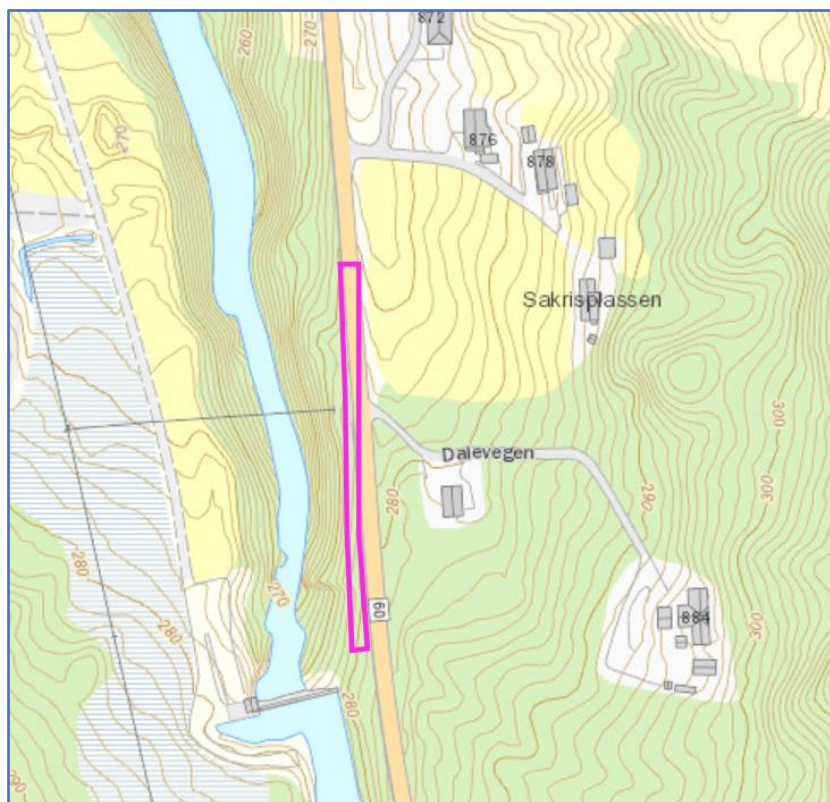
| Tilstandsgrad | Konstruksjon | Tilstand | Anbefalte tiltak |
|---|---|---|---|
| <b>TG3</b> | Veianlegg | Rest av postveitrase ligger inntil motorvei. Tydelig veiskulder/kant på SV-lig side. På enkelte partier er veien i bruddstykker og stumper. Ca. 30-40 m av veien er oppbrutt i mindre deler, deretter godt markert og tydelig veikropp. Veien blir brutt/delt av bekk ca. 50-100 m S for avkjørsel. Ved garasje forsvinner veien inn i motorvei. Strekningen er gjengrodd av gresstorv og skog. Røtter fra gran og løvtrær vokser ned i veikroppen. | For å hindre videre forringelse av veien, trengs trær å fjernes. Stikkrenne kan legges inn der veien blir delt av bekk.<br>Ny tilstandsvurdering etter vegetasjonen er ryddet. |

Veitrase inntil motorvei

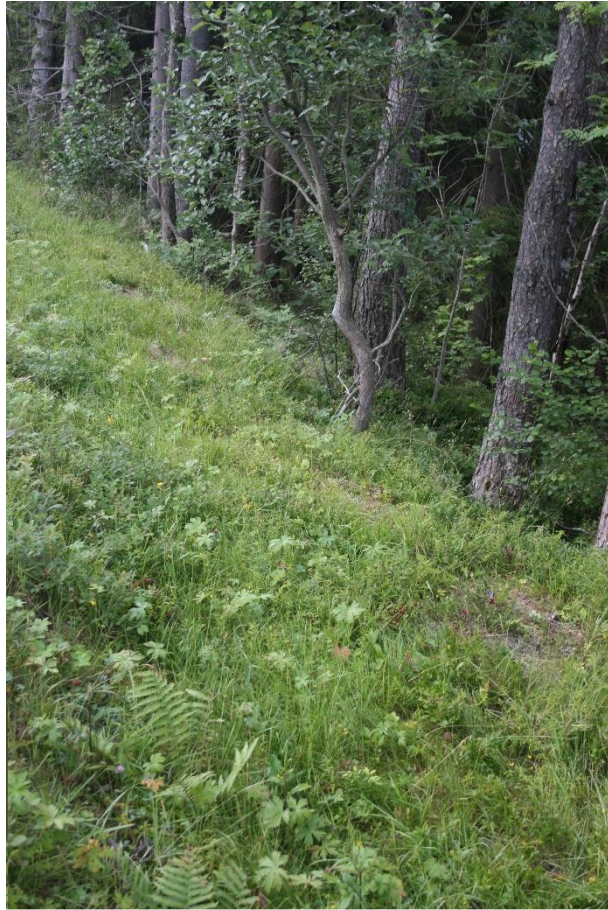
Veirest ved riksveien.  
Foto: Siw Helen Myrvoll Grønland

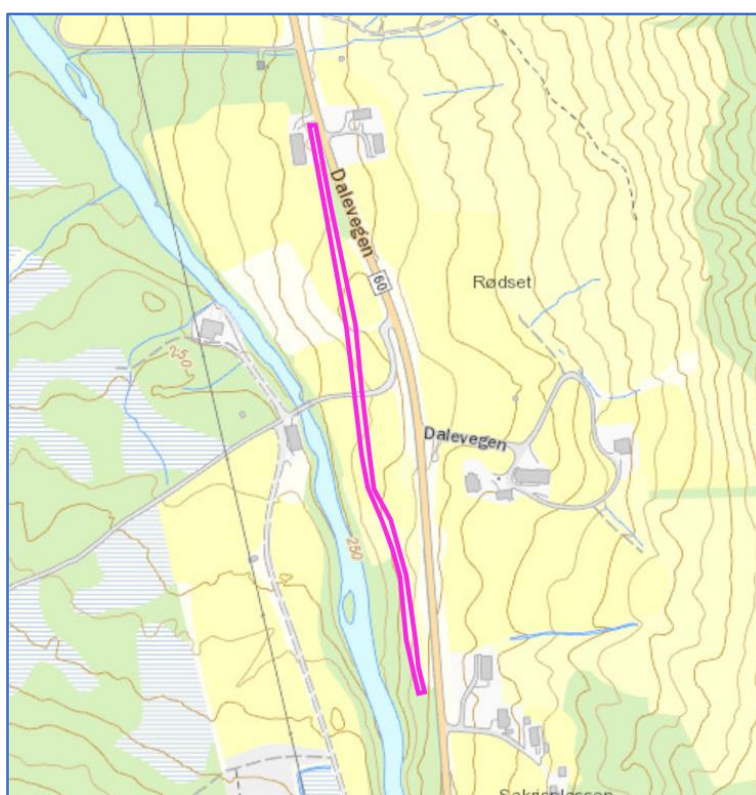
| Tilstandsgrad | Konstruksjon | Tilstand | Anbefalte tiltak |
|---|---|---|---|
| <b>TG3</b> | Veianlegg | Veitraseen er lesbar i 50-100 m ved låve. Over jordet er veien ikke synlig. Deler av traseen har også gått gjennom skogen ved Storelva. Traseen var vanskelig å finne pga. mye og tett vegetasjon. Denne delen kunne derfor ikke vurderes på befaringstidspunktet. | Tilstandsgraden gjelder for trase inne i skogen. Vegetasjonen kan skjule større skader på veien. Anbefales ny befaring på senhøsten når løvet har falt for å lettere kunne vurdere veiens tilstand. |

Veitrase på Røset

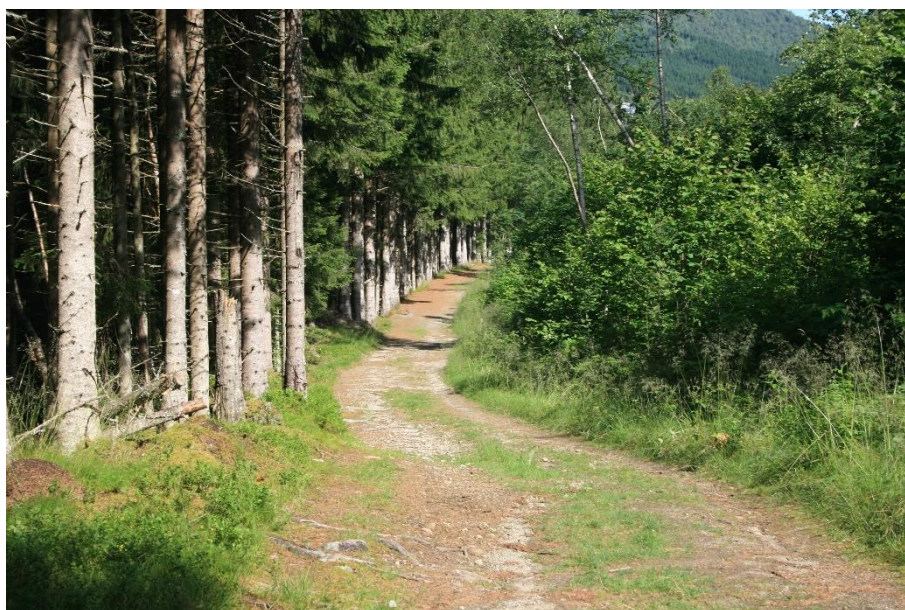
| Tilstandsgrad | Konstruksjon | Tilstand | Anbefalte tiltak |
|---|---|---|---|
| TG1 | Veianlegg | Tydelig vei med grusdekke og grøft på sørlig side. Veibredde ca. 3,5 - 4 meter. Oppmurt vei over Endrefallet. | Det er flere veier i området ved Reitane gård som også kan ha vært postveien. Anbefales derfor at disse undersøkes, spesielt veien som går fra veiskillet nedenfor Reitane gård, når man kommer sør fra Lomsplassen. Denne veie har lik oppbygning som postveien. |

Veitrase gjennom hogstfelt.  
Foto: Siw Helen Myrvoll Grønland

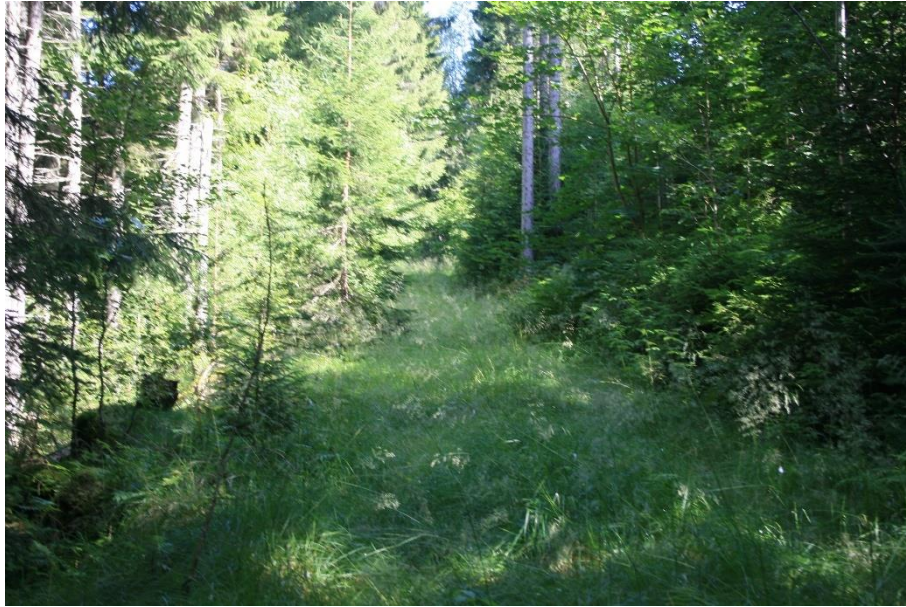
Alternativ trase sørøst for hogsflate.  
Foto: Siw Helen Myrvoll Grønland

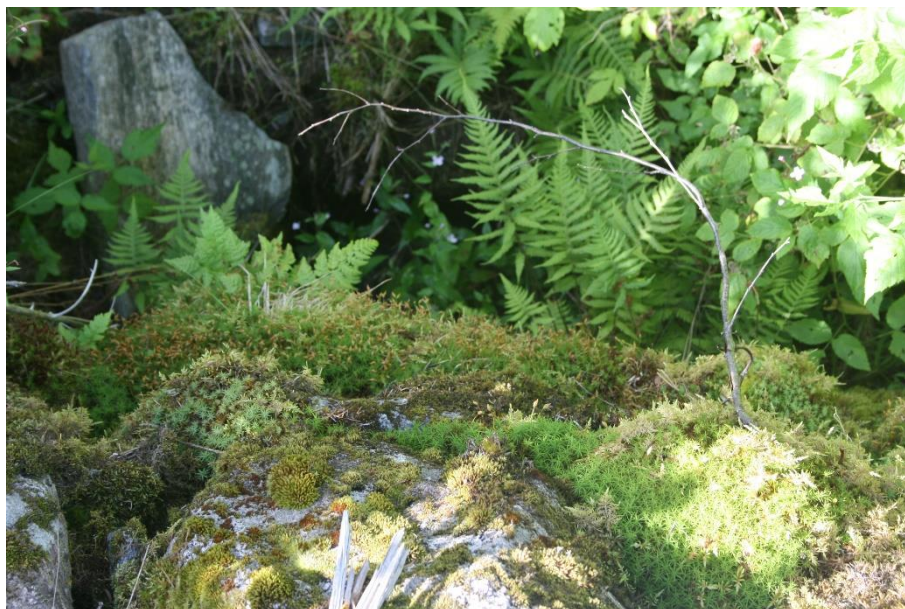
| Tilstandsgrad | Konstruksjon | Tilstand | Anbefalte tiltak |
|---|---|---|---|
| TG2 | Støttemur | Mosedekt støttemur med mye vegetasjon rundt. Steinene er utsklidd på midten. Vanskelig å få tatt gode bilder av denne, da mure ligger i bratt terrenget. | Murens stabilitet undersøkes av fagkyndig og vegetasjon ryddes inntil mur. |

Støttemur sett ovenfra. Foto: Siw Helen Myrvoll Grønland

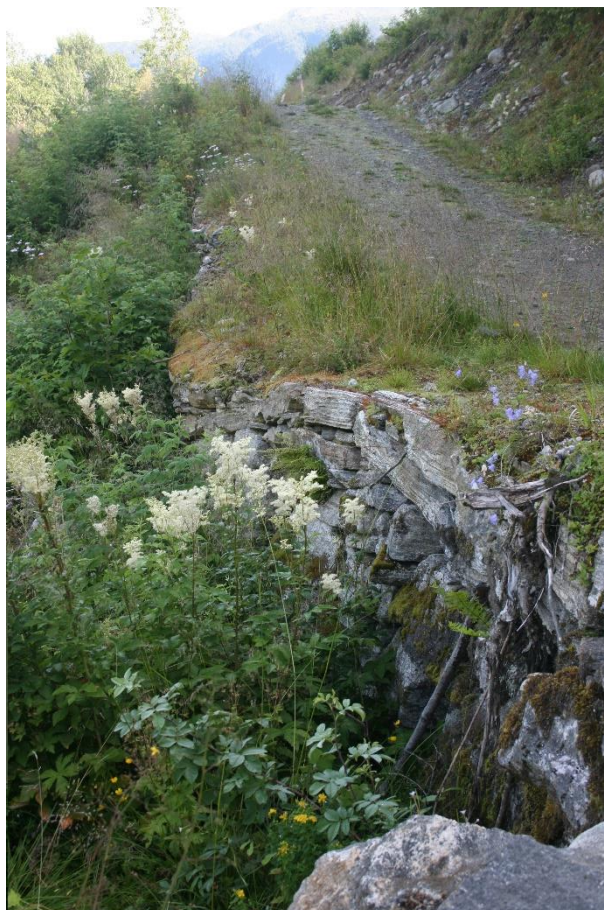
Støttemur.

| Tilstandsgrad | Konstruksjon | Tilstand | Anbefalte tiltak |
|---|---|---|---|
| TG2 | Stikkrenne | Kraftig støttemur på NV-lig side av veien. Midterste del av muren ser ut til å ha begynnende sig. | Muren undersøkes av fagkyndig for vurdering av sig og stabilitet.<br>Vegetasjonen som vokser inntil muren, fjernes. |

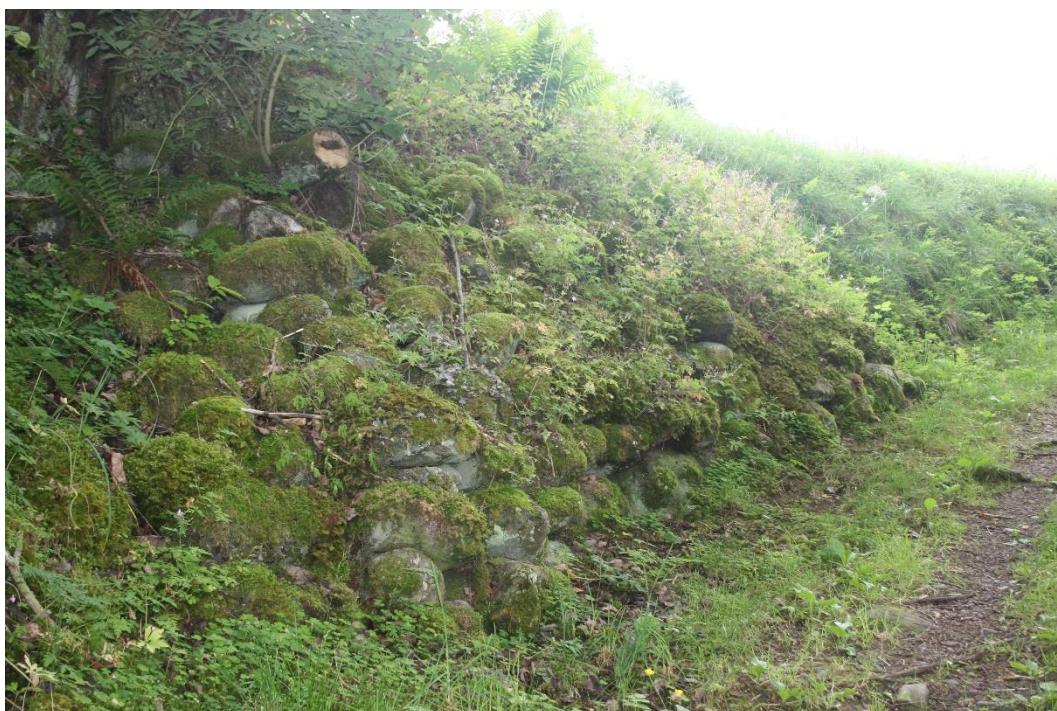
| Tilstandsgrad | Konstruksjon | Tilstand | Anbefalte tiltak |
|---|---|---|---|
| TG1 | Støttemur | Massiv utfylling/støttemur. Noe usikker på om dette er natur eller kultur. Undersøkes nærmere, da det var vanskelig å vurdere. Kan oppfattes som naturskapt etter siste istid, men steinene virker oppkonstruerte. | Nærmere undersøkelse av steinmassene/muren gjøres, for å vurdere om de kan være oppkonstruert av mennesket eller skapt av naturen fra siste istid. |

Støttemur eller natur?  
Foto: Siw Helen Myrvoll Grønland

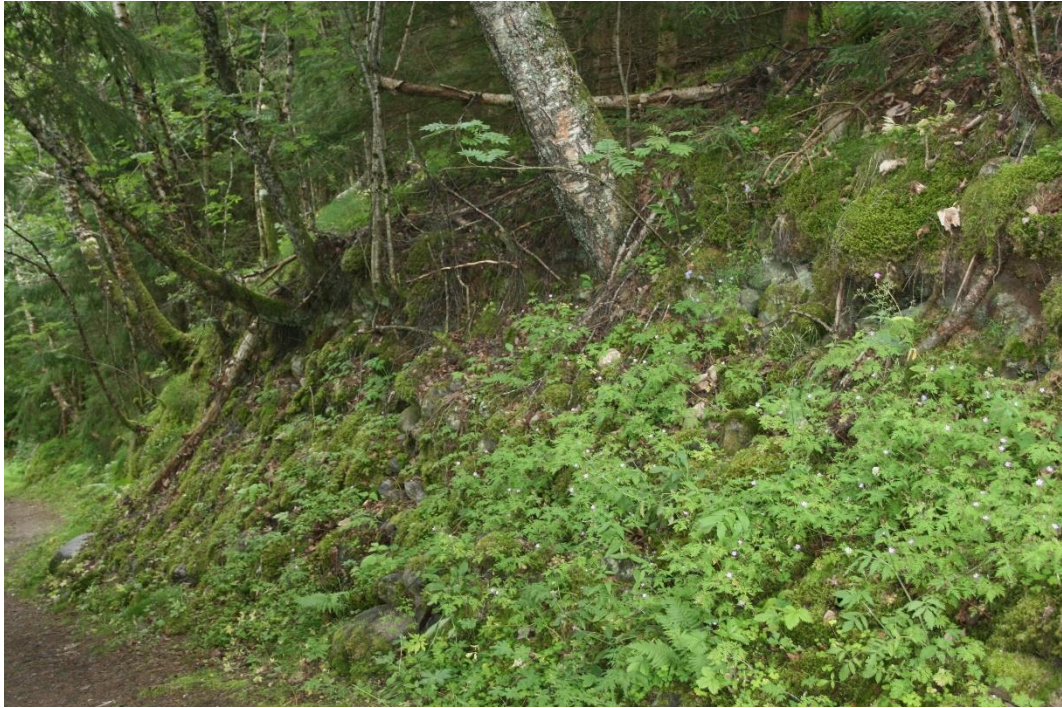
Natur eller kultur?  
Foto: Siw Helen Myrvoll Grønland
