Møre og Romsdal  
fylkeskommune

# Den Trondhjemske postvei

**Tingvoll kommune**

Siw Helen Myrvoll Grønland  
04.02.2021

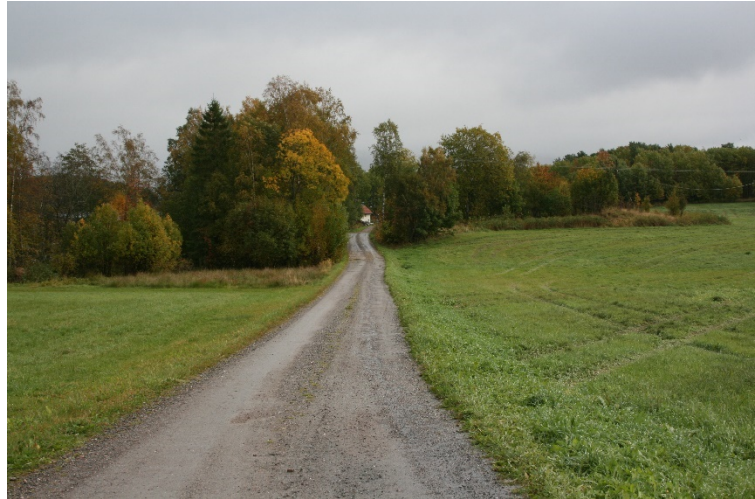
Bildet er tatt ved Vågbøen og er veitrase ned til Vågbøvoren. Veien fremstår som avflatet og utvidet moderne grusvei for biler.

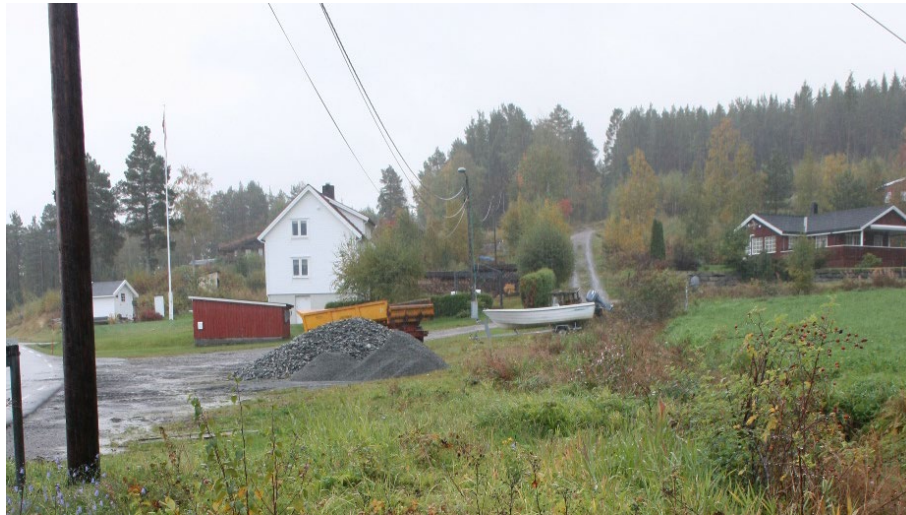
Postveien ses som gruset vei i bakgrunnen av bildet.

Bildet over viser fin adkomst til den grusede postveien og området hvor grushaugen ligger, er godt egnet som parkering for de som ønsker å gå tur på veien herfra. Grushaugen kan fjernes og her kan det settes opp retningsskilt med postveilogo og informasjonsskilt om postveien som forteller kort om dens historie og bruk. Området anbefales å tilrettelegges for bedre parkeringsmuligheter og flotte informasjonsskilt for å fremme postveien som kulturminne.

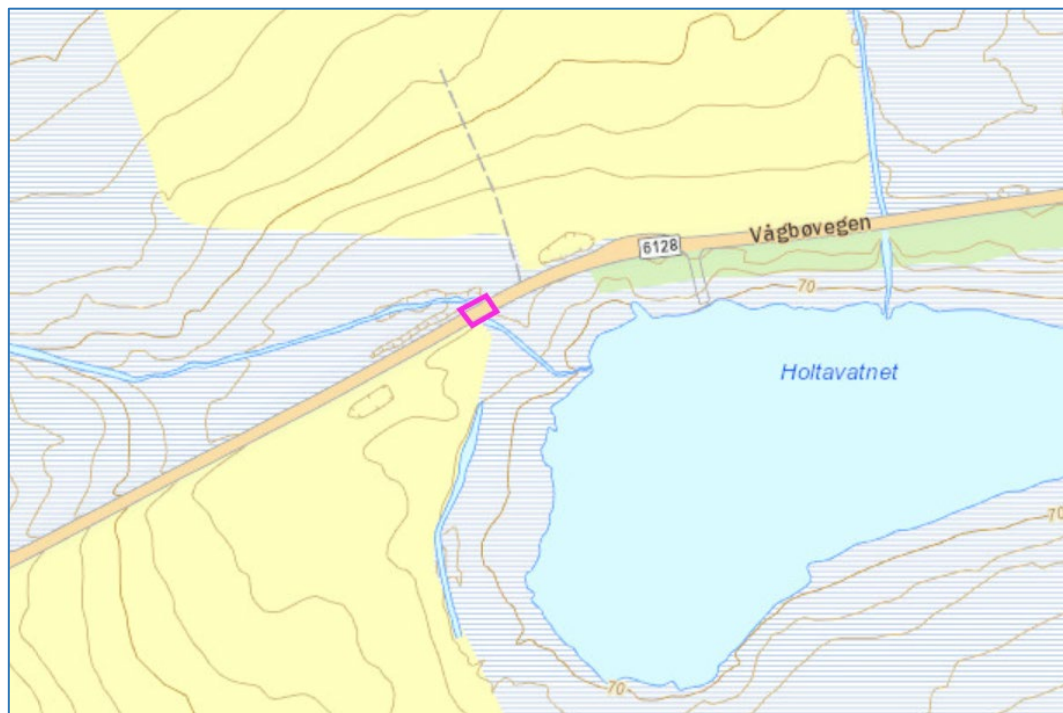
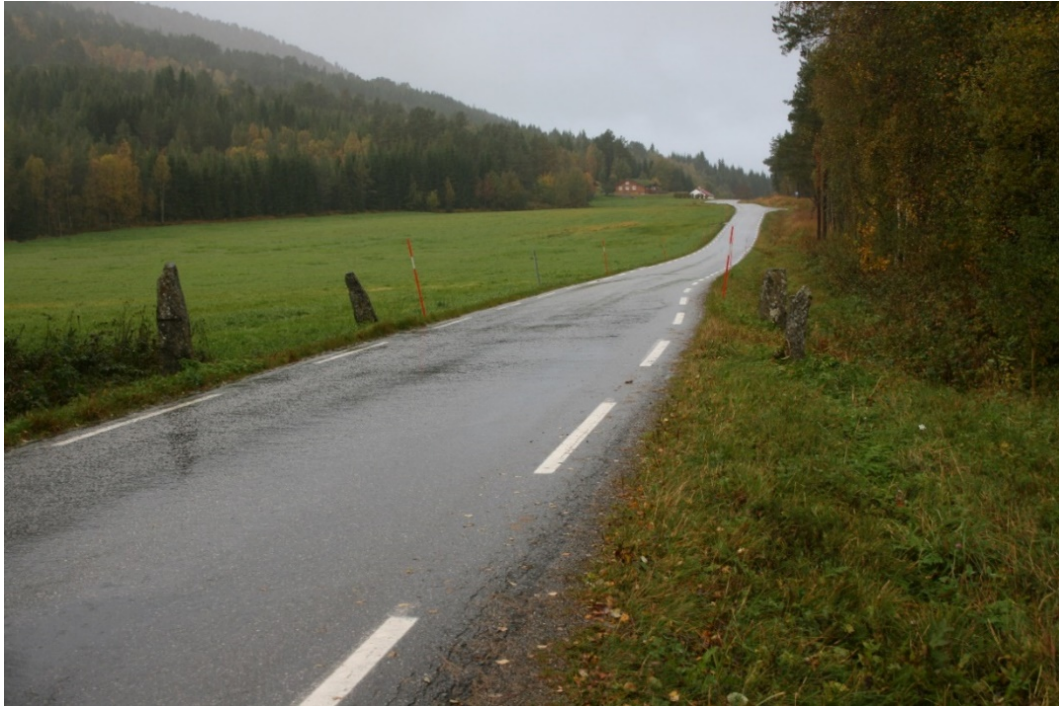
Bru og merkestein er innenfor rosa markering. Målestokk 1:2500

| Tilstandsgrad | Konstruksjon | Tilstand | Anbefalt tiltak |
|---|---|---|---|
| <b>TG1</b> | Steinhellebru og merkestein for bru | Broas løp har innlagt et stort plastrør. Steinhellene er lite synlige pga. mye mose og småvekster.<br>Innskriften på de oppsatte steinene er svak, nesten utvisket. | Synliggjøring av innskriften på merkesteinene.<br>Skjøtselsarbeid kan vurderes for å fjerne mosen på steinene, men ikke nødvendig per 2019. Vil være nødvendig på sikt for å hindre gjengroing over tid. |

Veistrekning ved Holtavatnet og merkesteinene som markerer de fire hjørnene til brua.  
Foto: Siw Helen Myrvoll Grønland

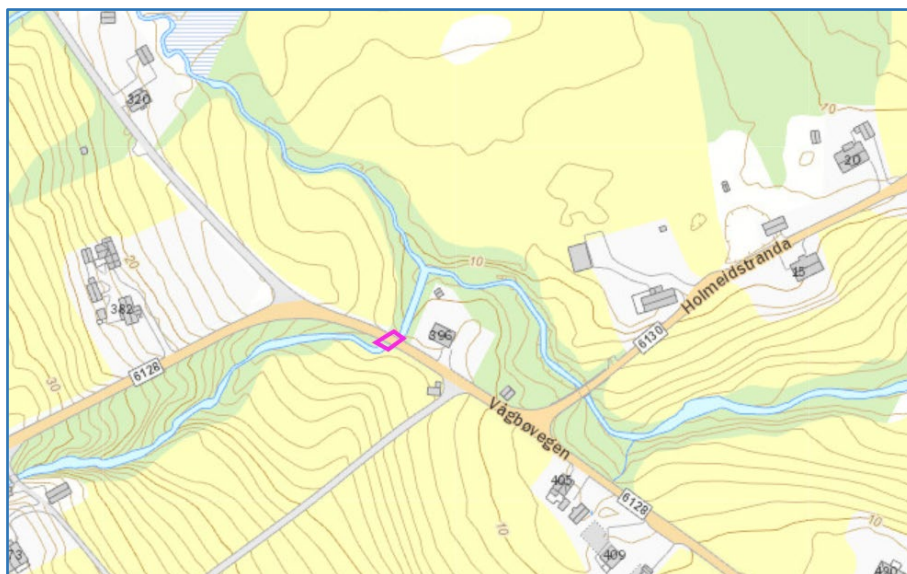
Rosa markering viser plassering for steinhellebru. Målestokk 1:2500

| Tilstandsgrad | Konstruksjon | Tilstand | Anbefalt tiltak |
|---|---|---|---|
| TG1 | Steinhellebru | Bru av steinheller og større steiner i varierende størrelse. Steinene er mosegrodd, og det vokser busker og bregner rundt. | Normalt skjøtselsarbeid som fjerning av mose på steinene og fjerning av busker som vokser nært opp til steinhellene. |

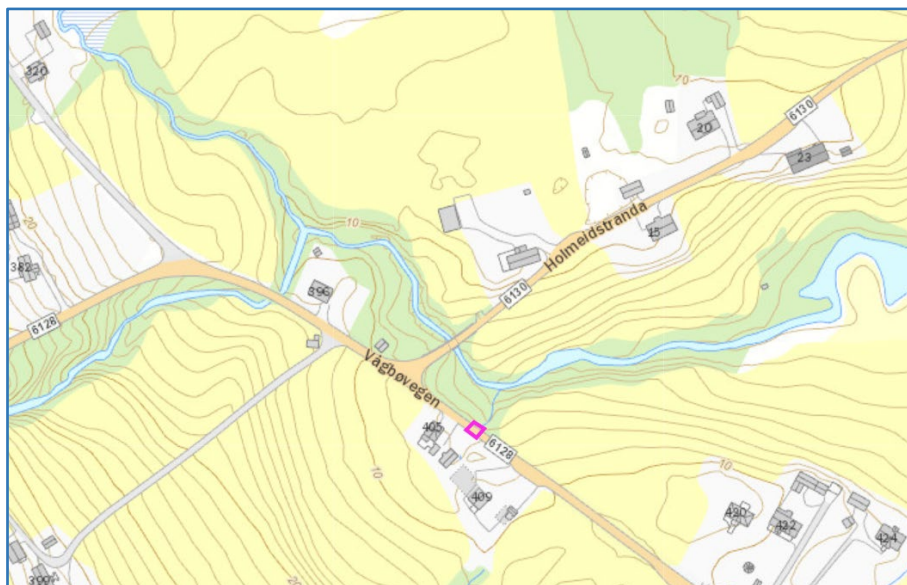
Stikkrennens plassering under veien like ved bolig.

| Tilstandsgrad | Konstruksjon | Tilstand | Anbefalt tiltak |
|---|---|---|---|
| TG1 | Stikkrenne | Stikkrennen er gjengrodd av gress. Det gjør det vanskelig å se om den består av betong eller naturstein. Ikke mulig å se plastrør. | Fjerning av vegetasjon. Deretter ny tilstandsvurdering av stikkrennen. |

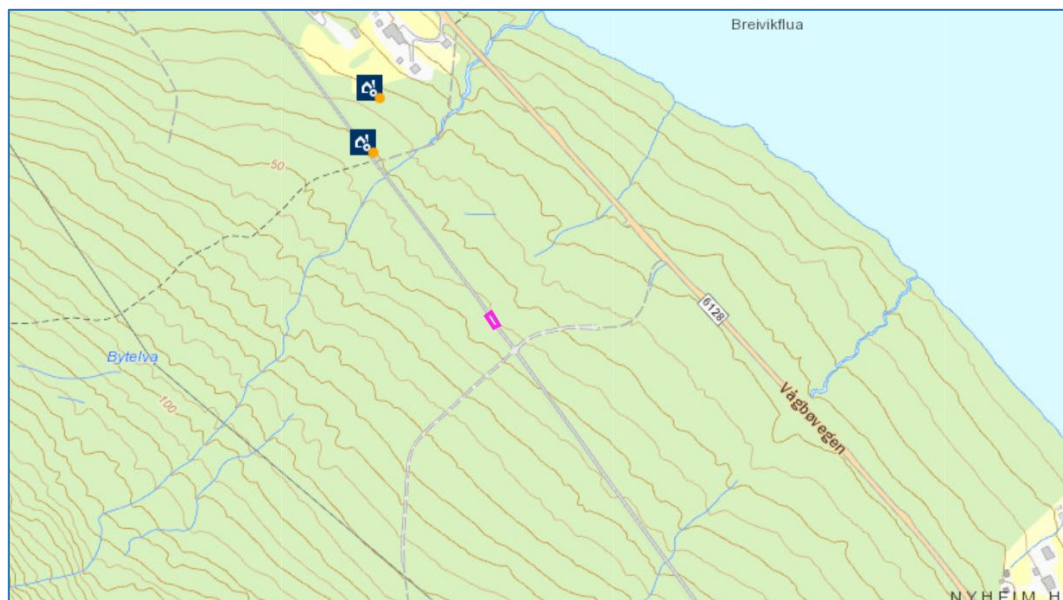
Figur Stikkrennens plassering er markert med rosa.

| Tilstandsgrad | Konstruksjon | Tilstand | Anbefalt tiltak |
|---|---|---|---|
| <b>TG3</b> | Stikkrenne | Stikkrenne med smalt jernrør. Tar ikke unna vannet raskt nok ved større vannmengder. Vannet renner over veien og eroderer veibanen. | Fjerne metallrøret og bygge opp stikkrenna i stein etter antikvariske prinsipper. Kreves fagkyndig med kompetanse på historisk tørrmuring. Reparere skade på veibanen. |

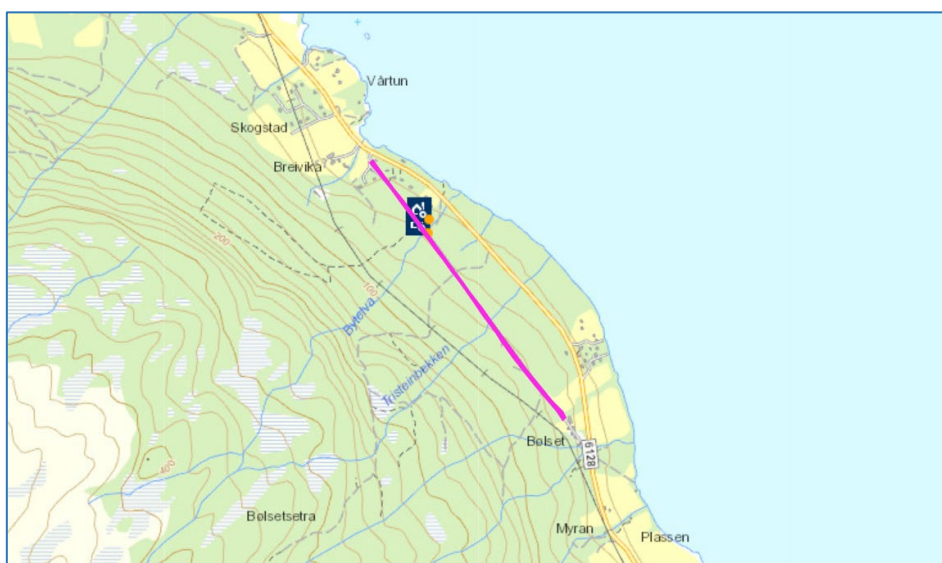
Figur Veitrase mellom Breivika og Bølset avmerket i rosa.

| Tilstandsgrad | Konstruksjon | Tilstand | Anbefalt tiltak |
|---|---|---|---|
| <b>TG2</b> | Veianlegg | Veistrekningen Brevik - Bølset går som gruset sporete traktor-/turvei. Veien er sporete, enkelte partier er steinete og store røtter fra trær vokser på tvers av veien. Veiens kanter og grøfter er gjengrodd og lite synlige. | Kanter og grøfter med tettvokst vegetasjon ryddes. Hull og forsenkninger som samler vann tetts med grus og torv legges over for å holde grusen på plass. |

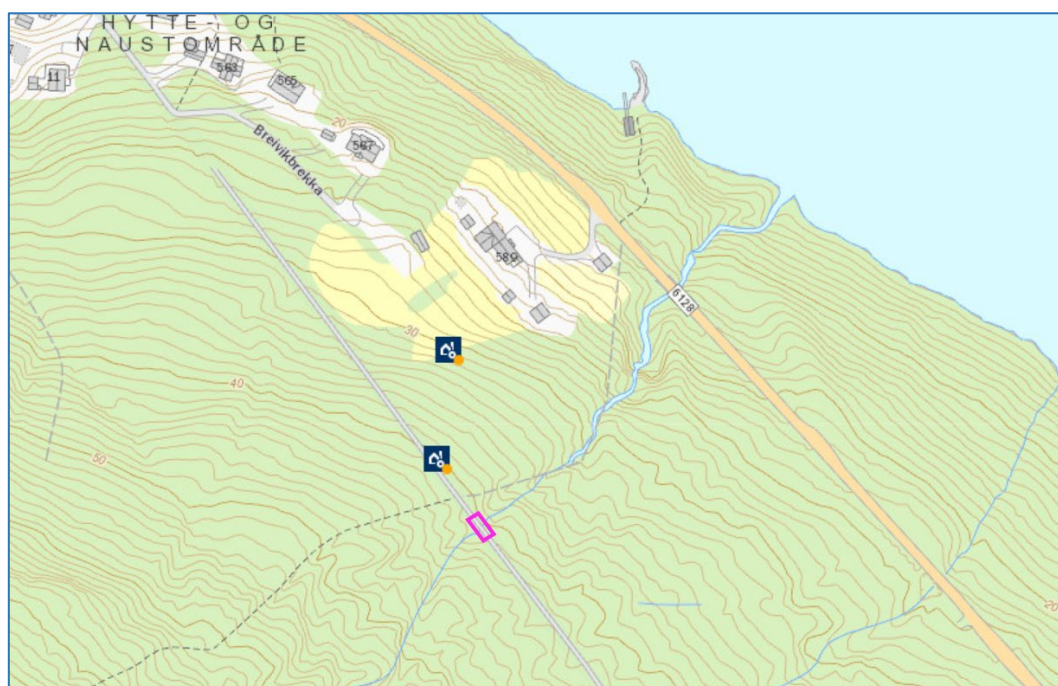
Figur Stikkrenne/steinhellebru er markert med rosa.

| Tilstandsgrad | Konstruksjon | Tilstand | Anbefalt tiltak |
|---|---|---|---|
| TG2 | Steinhellebru/stikkrenne | Groper og spor i veien gjør at vannet samler seg her og vasker bort grus og sand ved avrenning. Over tid vil vannansamlingen gjøre gropene større. Steinhellebrua har noe sig i den oppmurte steinen. | Tetting av hull og spor med ny grus. Arbeidet må gjøres manuelt.<br><br>For steinhellebrua er det behov for at den overvåkes årlig og gjøres vurdering av fagfolk med historisk tørrmurkompetanse om brua er stabil slik den står nå, eller om den på sikt kan falle mer sammen. Behov for tiltak vurderes også ut fra dette. |

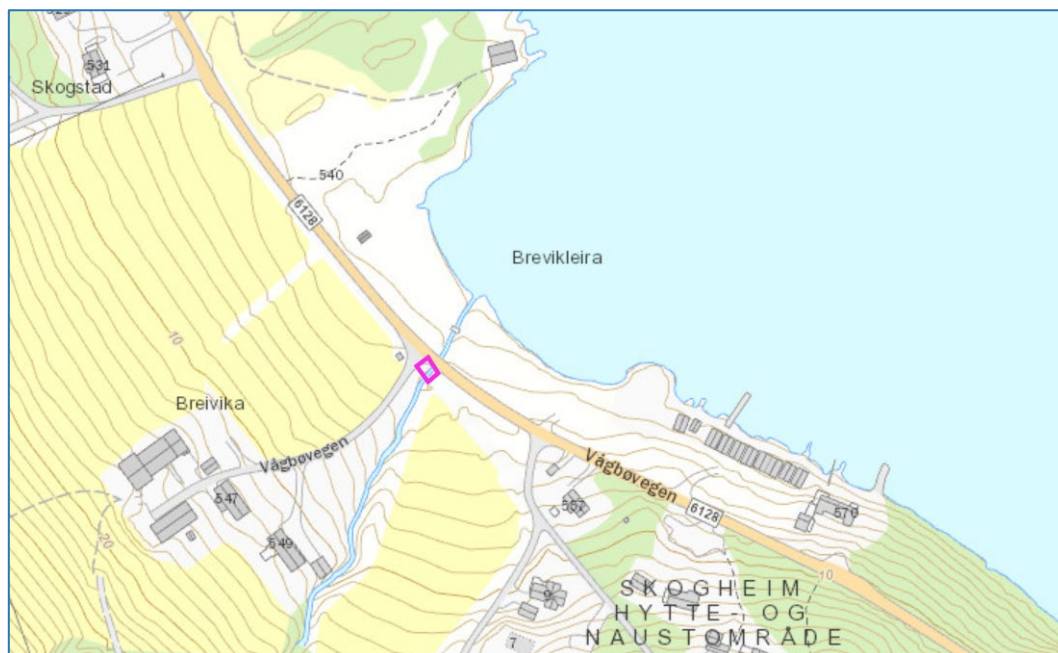
Rosa merking viser området for brukarene plassering. Kartutsnitt fra Askeladden.

| Tilstandsgrad | Konstruksjon | Tilstand | Anbefalt tiltak |
|---|---|---|---|
| <b>TG1</b> | Brukar i stein | Rester etter bru med to intakte brukar i stein.<br>Karene er tettvekst med mose og gress. | Gress, mose og unge løvtrær fjernes for å hindre at disse ikke skyver på steinenes plassering over tid. |

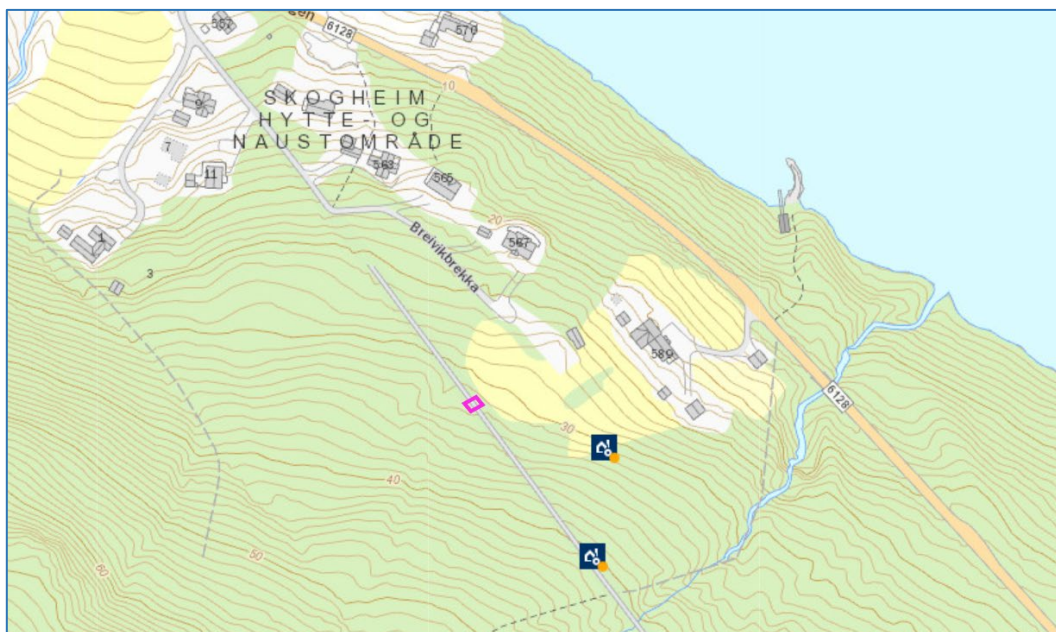
Kart viser stikkrennens plassering i rosa. Kartutsnitt fra Askeladden.

| Tilstandsgrad | Konstruksjon | Tilstand | Anbefalt tiltak |
|---|---|---|---|
| <b>TG1</b> | Stikkrenne | Stikkrenne med store steinheller som er godt bevart.<br>Mye vegetasjon vokser rundt og gjør stikkrennen lite synlig. Den har behov for skjøtsel, da det vokser tett med mose og unge løvtrær rundt åpningen. | Mose og løvtrær som vokser rundt løpet til stikkrennen fjernes. |

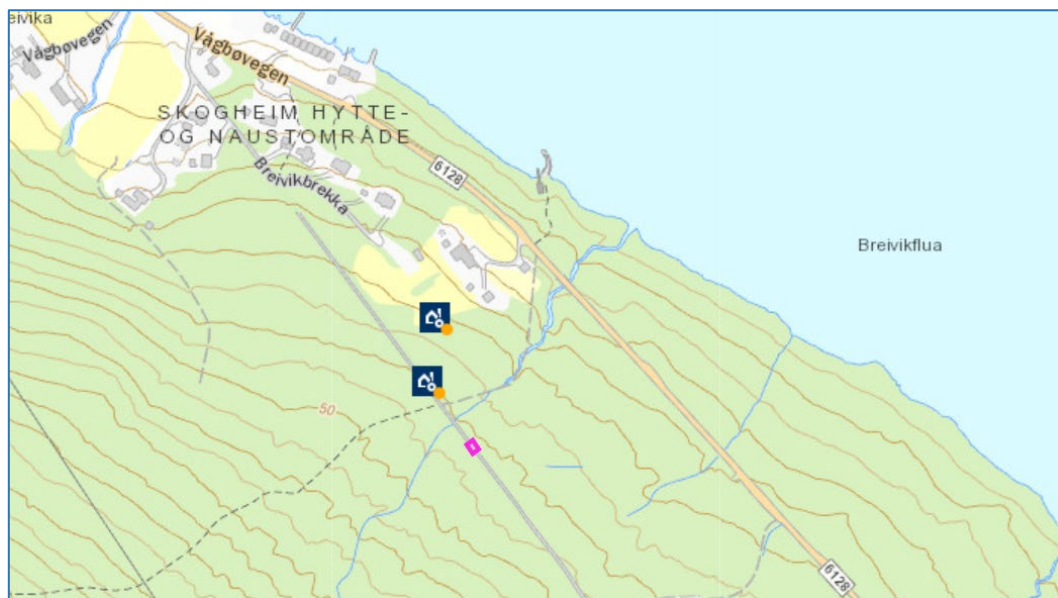
Kart Plassering for stikkrenne markert med rosa. Målestokk 1:5000

| Tilstandsgrad | Konstruksjon | Tilstand | Anbefalt tiltak |
|---|---|---|---|
| <b>TG1</b> | Stikkrenne | Stikkrenne med innlagt rør i løpet. Ikke mulig å se om det ligger steinheller rundt røret, overgrodd inngangen til løpet. | Vegetasjonen rundt stikkrennens løp fjernes. Ny registrering av tilstanden gjøres etter vegetasjonen er fjernet. |

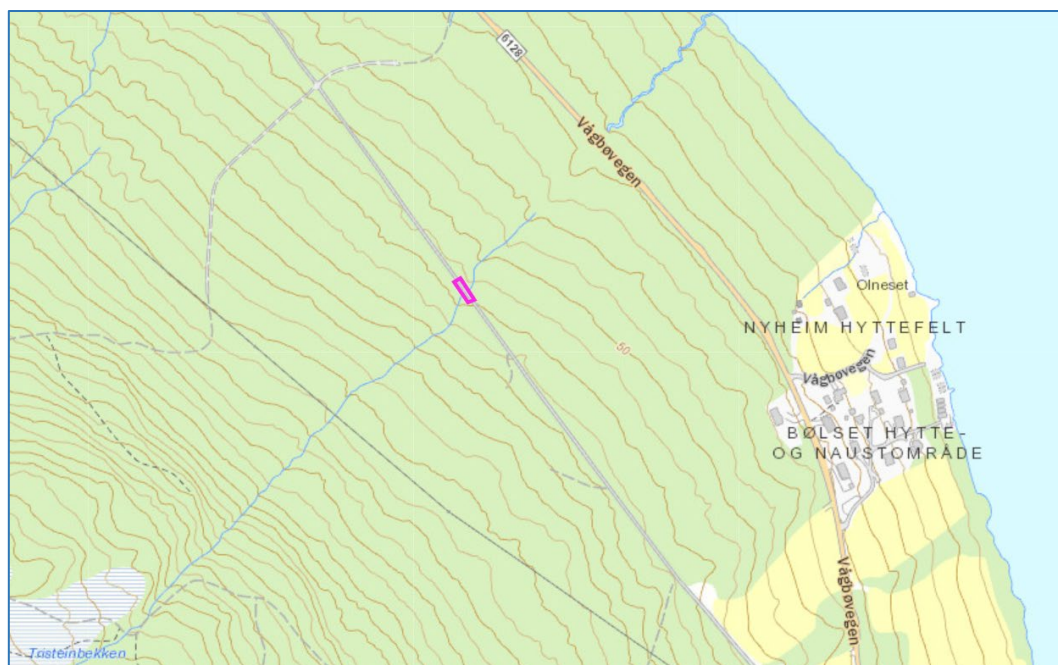
Figur Bruas plassering er avmerket i rosa. Målestokk 1:5000

| Tilstandsgrad | Konstruksjon | Tilstand | Anbefalt tiltak |
|---|---|---|---|
| <b>TG1</b> | Brukar i stein og tredekke. | Godt gjengrodd av mose og torvvegetasjon.<br><br>Småtrær vokser ved bruas stabbesteiner. | Generelt skjøtselsbehov. Fjerning av småkratt, gresset og torv klippes.<br><br>Fjerne småtrærne som vokser ved stabbesteinene for å gjøre disse mer synlige og brua lettere å se når man går på veien. |

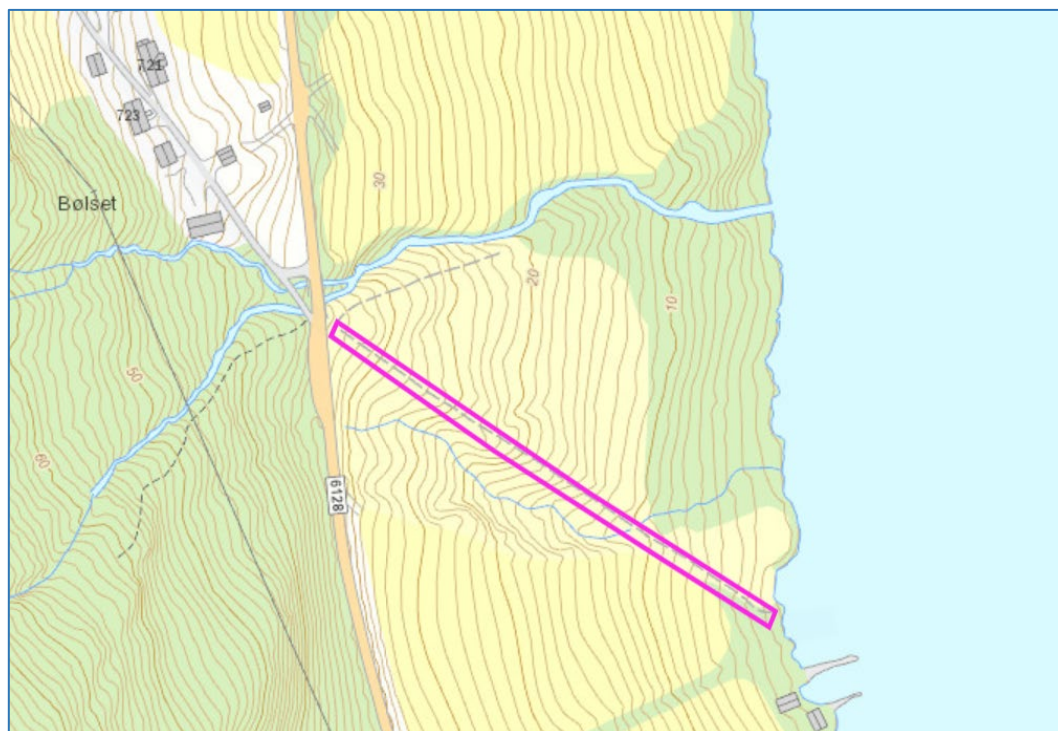
Veitrase markert i rosa. Kartutsnitt fra Askeladden

| Tilstandsgrad | Konstruksjon | Tilstand | Anbefalt tiltak |
|---|---|---|---|
| <b>TG1</b> | Veganlegg | Noe sporete, gresskledd vei. Tydelig og markert veikropp. Grøftene er tett bevokst med trær og busker som gjør veien lite fremtredende. | Vegetasjon som busker og planter i grøftene fjernes. Traktorsporene kan tettes med gresstorv, slik at veien får likt dekke hele strekningen. |

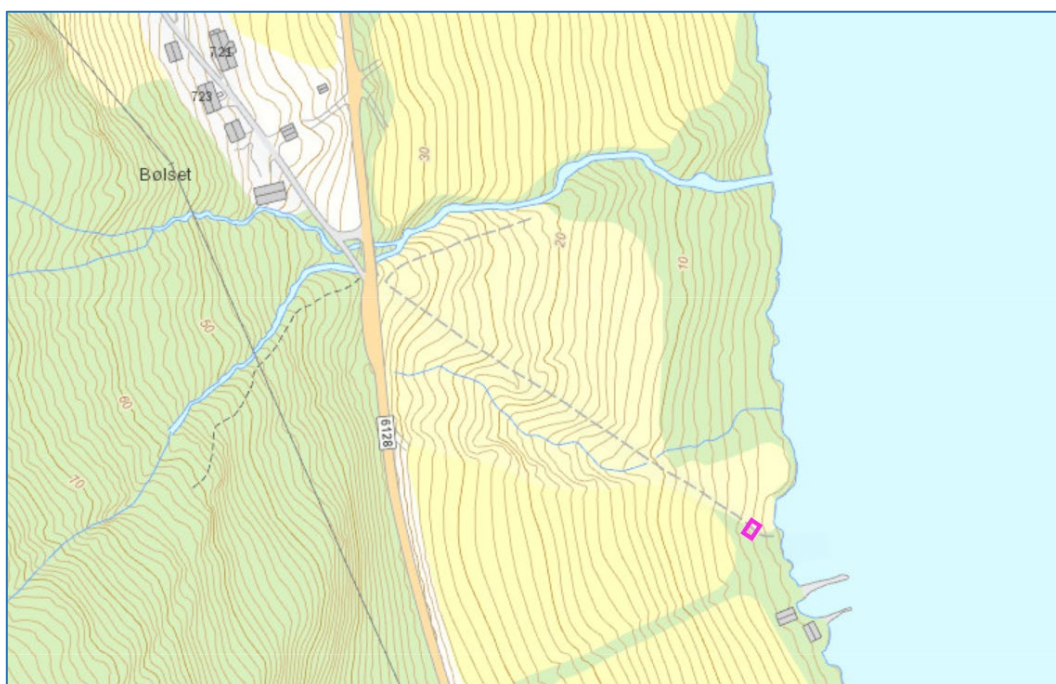
Stikkrenne er markert med rosa. Kartutsnitt fra Askeladden

| Tilstandsgrad | Konstruksjon | Tilstand | Anbefalt tiltak |
|---|---|---|---|
| <b>TG1</b> | Liten steinhellebru/stikkrenne | Steinene ligger stabilt, men det vokser bregner og små trær rundt stikkrenna. Greiner fra trær og små trær ligger som avfall i området rundt. | Rydding av løs vegetasjon fra trær og klipping av bregner og småvegetasjon gjøres manuelt. |
