Møre og Romsdal  
fylkeskommune

# Tilstandsrapport Den Trondhjemske postvei

**Vestnes kommune**

Siw Helen Myrvoll Grønland  
26.10.2020

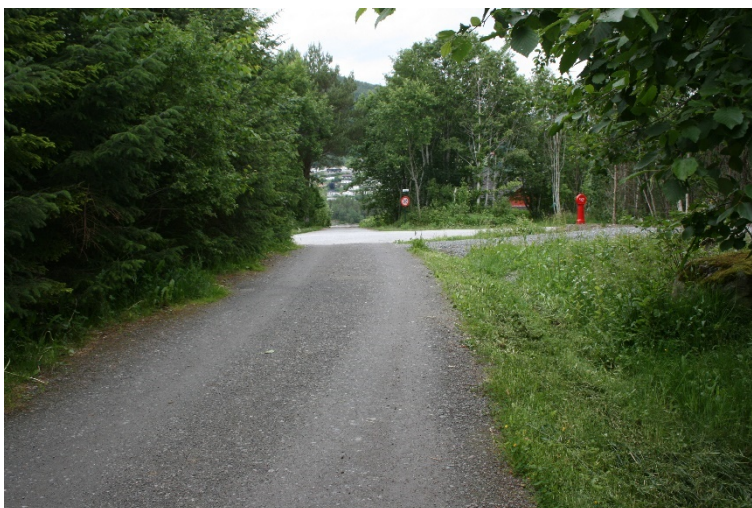
#### Eksempel på TGO

Bildet er tatt i Ørskog og er veitrase ned til Sjøholt. Veien fremstår som avflatet og utvidet moderne grusvei og asfaltert vei for biler.

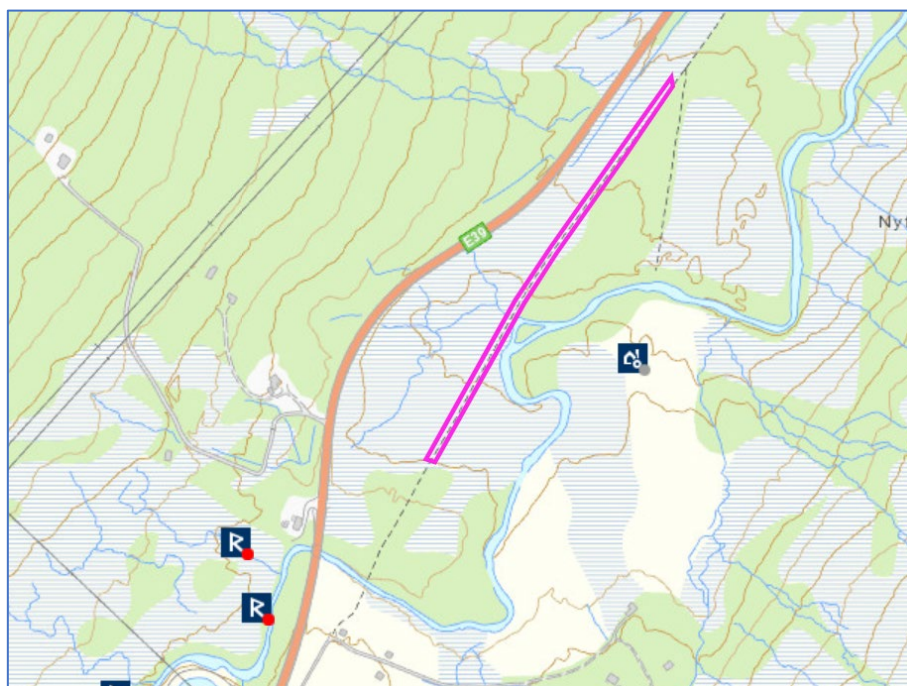
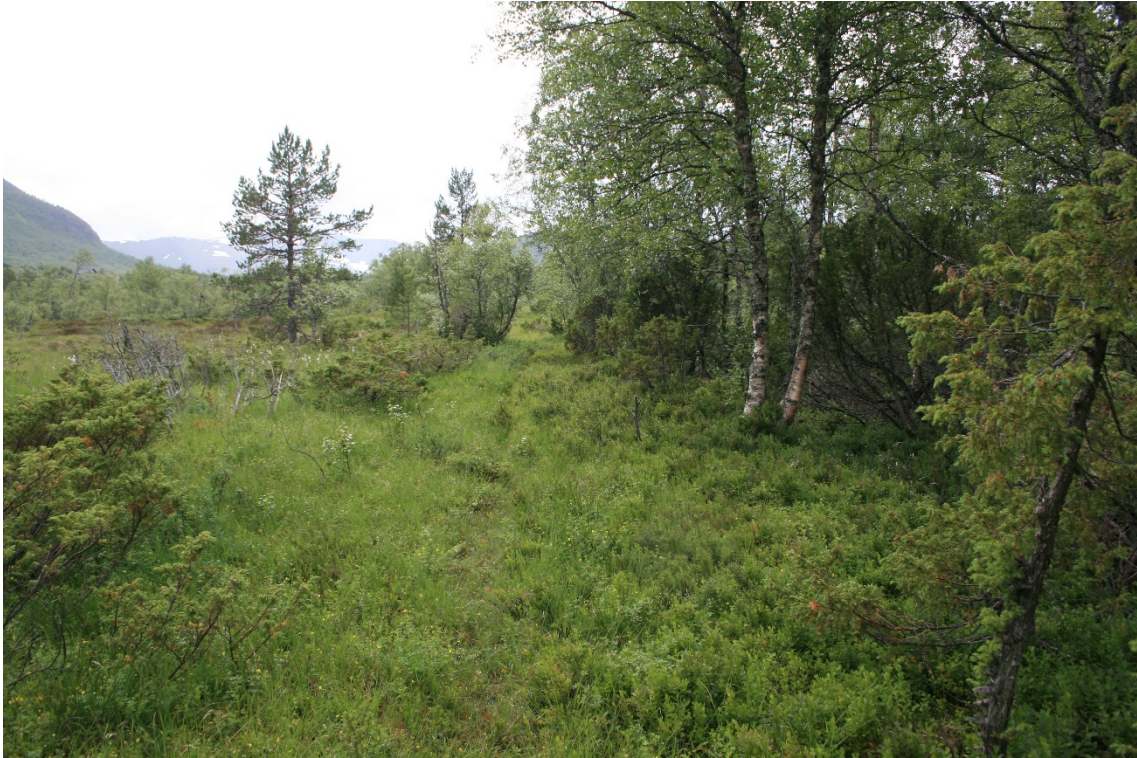
Veitrase 269222-3 er markert med rosa.

| Tilstandsgrad | Konstruksjon | Tilstand | Anbefalte tiltak |
|---|---|---|---|
| <b>TG3</b> | Veianlegg | <p>Veien er ikke farbar slik den står i dag. Strekt gjengrodd vei som ligger i område med mye våtmark og den flyter flere steder utover på grunn av vann og våtmarks-vegetasjon.</p> <p>Veien står i fare for å svinne helt i vegetasjonen om det får fortsette å gro igjen. Flere steder er veien lite lesbar og vil med tiden bli borte. Veien er fremtredende og tydelig i landskapet fra bakketopp og nedover mot nord med ikke egnet som turvei.</p> | <p>Veien krever et omfattende skjøtselarbeid innen rimelig tid. Trær og småvekster som lyng, som vokser både på veien og i grøftene må fjernes skånsomt og ryddes bort til egnet sted.</p> <p>Lage drenering for vannet.</p> <p>I tillegg trengs det en tilrettelegging av veien over våtmarkene for enklere ferdsel.</p> <p>F.eks. bygges opp med klopper som gjør at man ikke synker ned i våtmarken.</p> |

Veitraseen ved møtepunktet til den eldre traseen fra 1785.  
Foto: Siw Helen Myrvoll Grønland

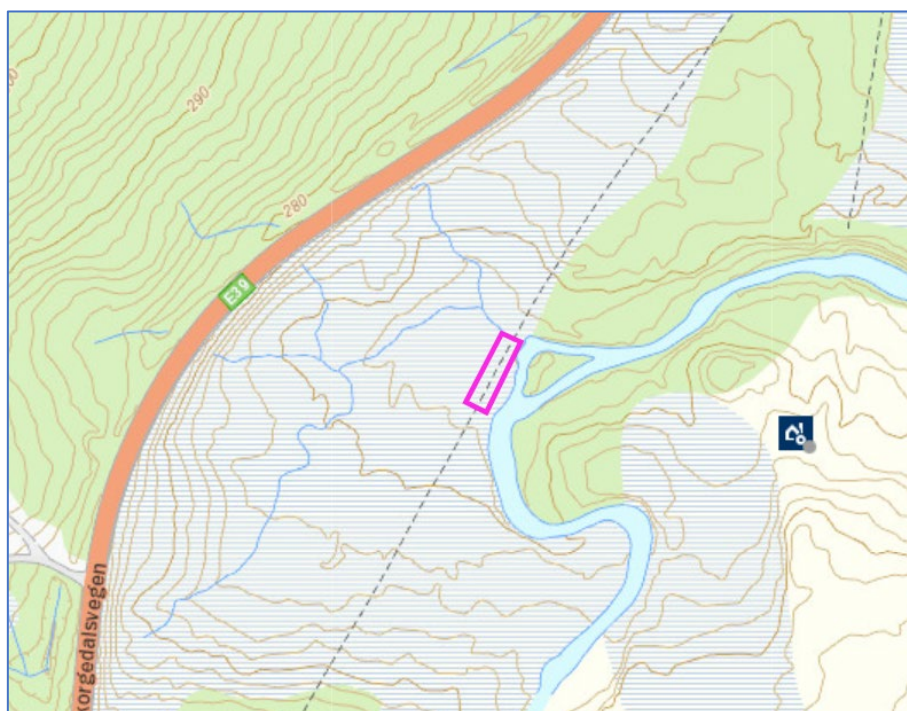
Støttemur med stikkrenne, plassering.

| Tilstandsgrad | Konstruksjon | Tilstand | Anbefalte tiltak |
|---|---|---|---|
| <b>TG2</b> | Støttemur med stikkrenne | Støttemur/oppbygd vei, ca. 1,20 m høy. Stikkrenne under rot, vanskelig å se utformingen på denne pga. tett vegetasjon. Noen utraste steiner i SØ-lig kant av veien, ellers intakt mur. Mye vegetasjon og sterkt behov for skjøtselsarbeid. Med så tett vegetasjon kan det skjule seg skader som ikke er mulig å se før vegetasjonen fjernes. | Trær på og langs veikantene fjernes skånsomt og ryddes bort. SØ-lige hjørne settes i stand av fagkyndig innen historisk tørrmuring. Treklyngen som vokser i veibanen fjernes og rota som ligger fremfor stikkrennen og vegetasjon som vokser i muren fjernes skånsomt. Ny tilstandsvurdering etter vegetasjonen er fjernet. |

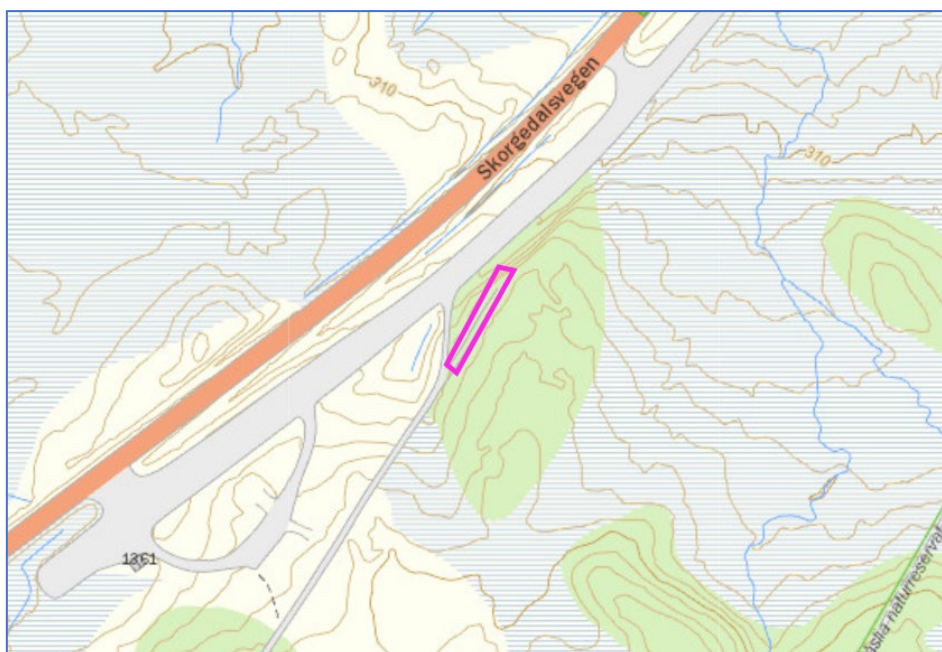
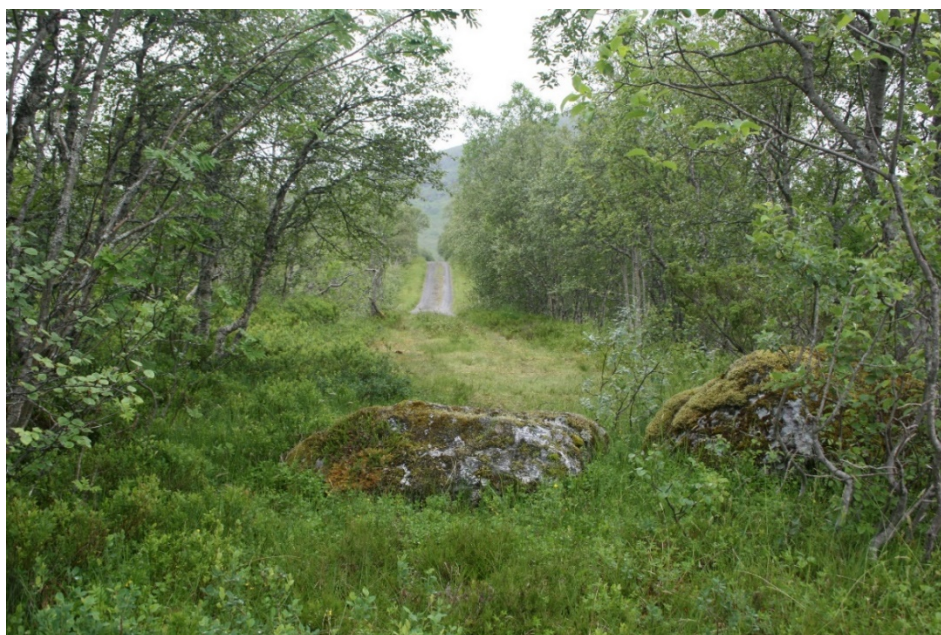
Rosa markering viser veien ved veiskjæringen, Ørskogfjellet.

| Tilstandsgrad | Konstruksjon | Tilstand | Anbefalte tiltak |
|---|---|---|---|
| <b>TG1</b> | Veianlegg | Gress og lyngkledd veistump som er ca. 50 m lang. Den avsluttes brått ved høy veiskjæring over parkeringsplass. Store steiner er satt opp som en stopper på veien, ca. 10 m fra kanten på veiskjæringen.<br>Lite synlige grøfter pga. tettvokst lyng og trær. | Generelt skjøtselarbeid så ikke veien gror igjen. |

Veistump ved veiskjæring.  
Foto: Siw Helen Myrvoll Grønland

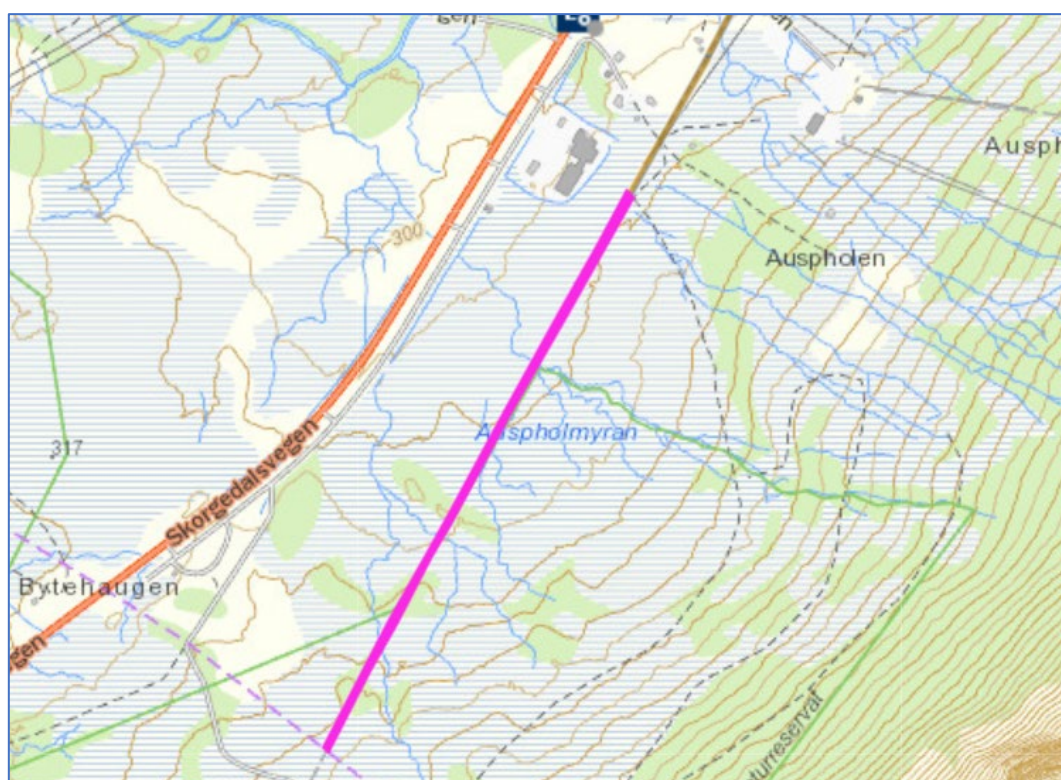
Den rosa linjen er veitraseen for id 269228-1. Kartutsnitt fra Askeladden.

| Tilstandsgrad | Konstruksjon | Tilstand | Anbefalte tiltak |
|---|---|---|---|
| TG3 | Veianlegg | Veitraseen går fra kommunegrensen Ålesund/Vestnes til Auspholen.<br>Godt oppbygd veikropp over myr-/våtmarksområde. Tørr vei like ved kommunegrensa.<br>Veien flyter ellers noe ut og blir brutt flere steder pga. vann og myr.<br>Tydelige grøfter enkelte steder.<br>Veibredde ca. 4 m.<br>Veien er gjengrodd av myrvegetasjon og bjørk vokser langs kantene/i grøftene. | Sterkt behov for skjøtsel og istandsetting. En grundigere vurdering av hvilken type tiltak som skal settes utføres gjøres før en setter i gang tiltak. Det er tydelig behov for en dreneringsordning for vannet. |

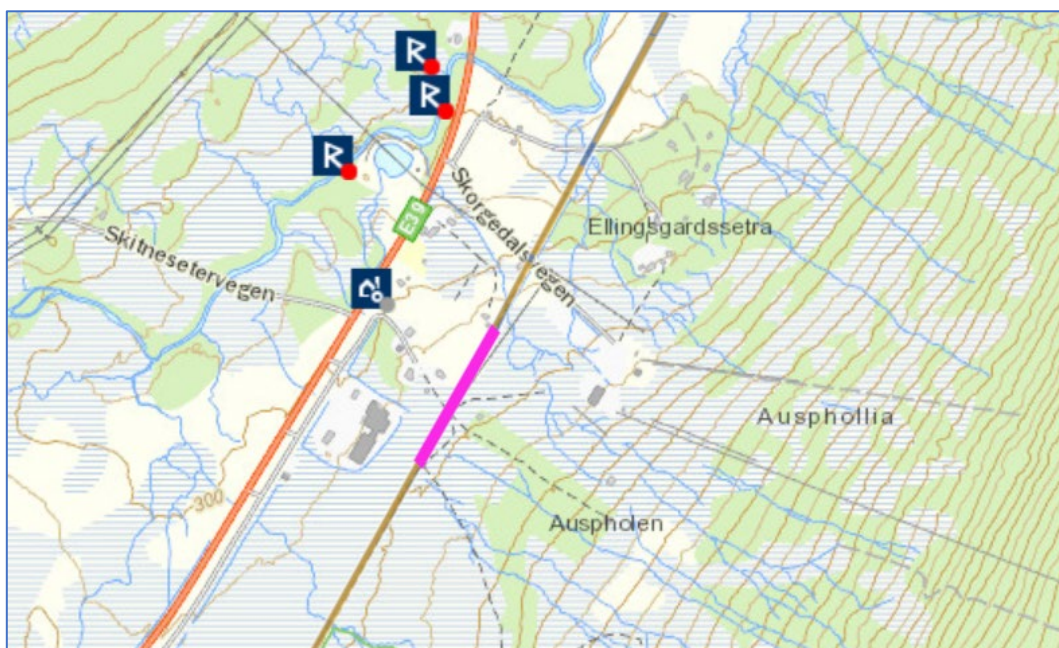
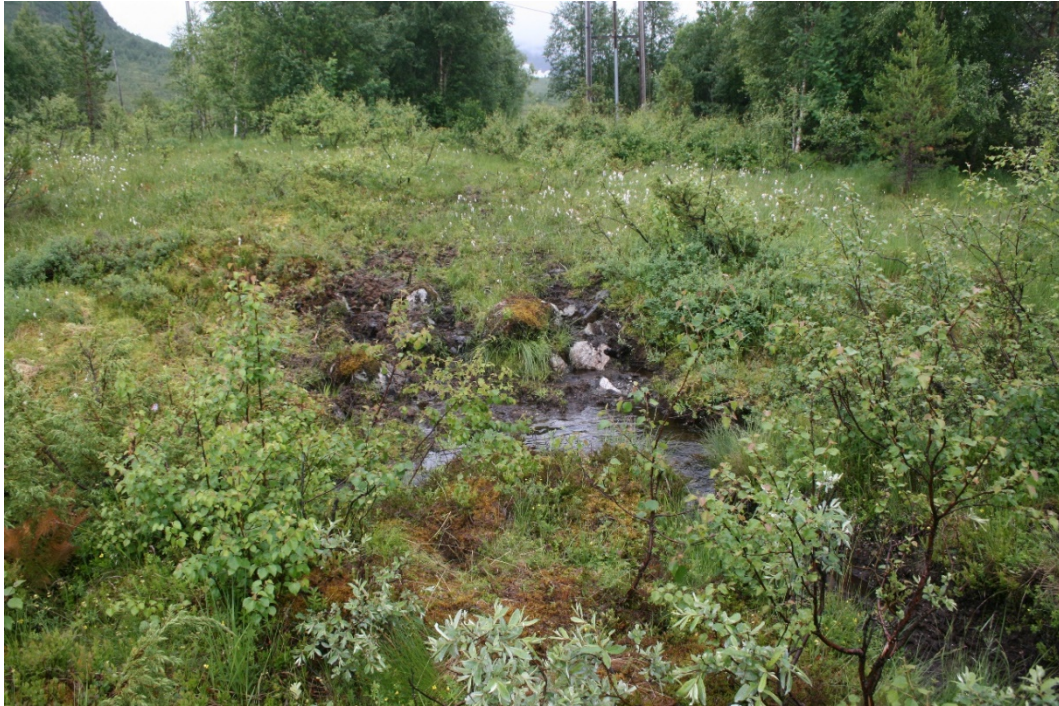
Veitrase ved Ørskog hotell, rosa markering. Kartutsnitt fra Askeladden.

| Tilstandsgrad | Konstruksjon | Tilstand | Anbefalte tiltak |
|---|---|---|---|
| <b>TG3</b> | Veianlegg | Veitraseen går over myr og den flyter ut i dette området. Ikke mulig å se veikropp eller kanter, disse går i ett med vegetasjonen.<br>Det er mulig å se veien i Lidar, og kan tyde på at den har sunket ned i myra. | Det er behov for en nærmere vurdering av veiens tilstand i samarbeid med fagfolk som kan vurdering og istandsetting av historiske veier. Viktig å se på hvor langt nede i myra den ligger og om den skal heves eller det skal graves nye grøfter for bedre vannavrenning.<br>Veien er ikke farbar slik den står i dag. Tiltak på denne strekningen prioriteres først for å stoppe videre forringelse og slik at den skal bli bevart for ettertiden. |

Veitråseen ved gamle Ørskog hotell.  
Foto: Siw Helen Myrvoll Grønland

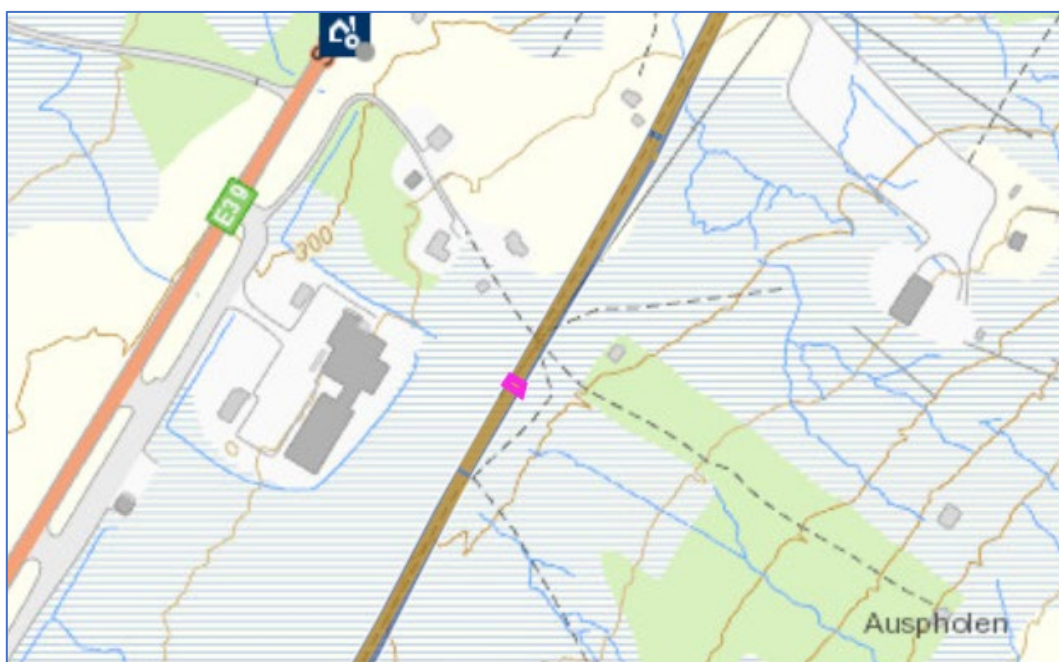
#### 6.2.2.3 Objekt nr. 269228-5 Stikkrenne

| Tilstandsgrad | Konstruksjon | Tilstand | Anbefalte tiltak |
|---|---|---|---|
| TG3 | Stikkrenne | Stikkrennen ligger som en dump/søkk i veien. Ikke mulig å se steinheller. Gjengrodd. Den kan ha kollapset eller er fjernet. | Stikkrenne fornyes/settes i stand med steinheller i tråd med utforming da postveien ble bygd. Rydding av vegetasjon. |

Stikkrenne har kollapset eller mangler. Rosa markering.

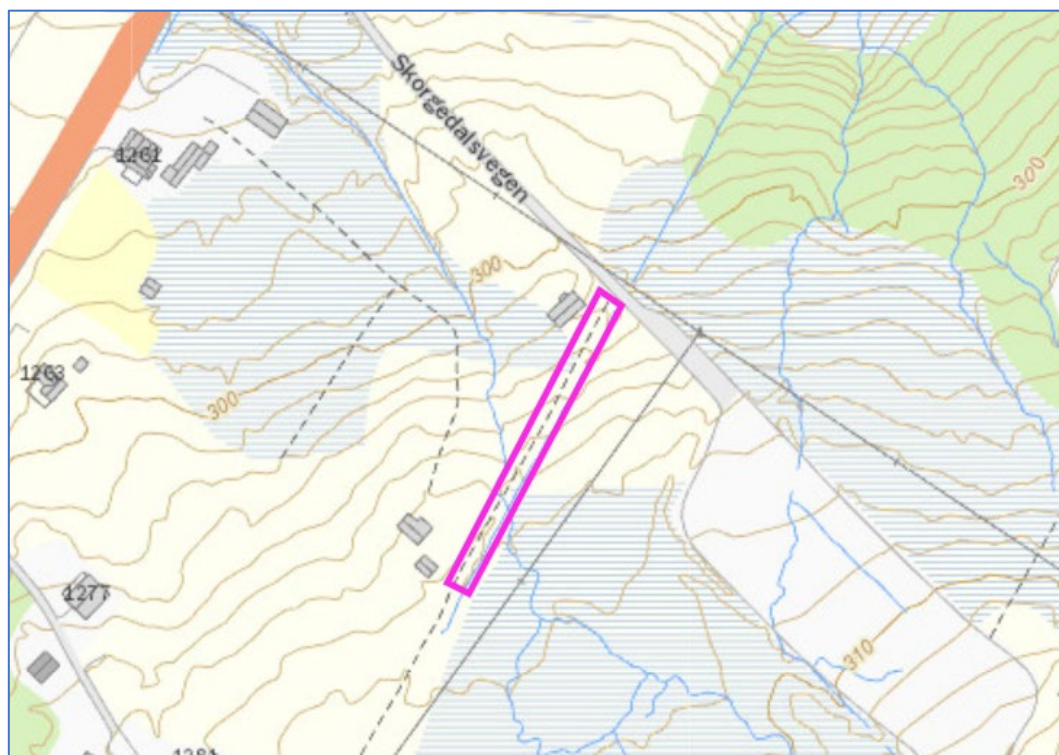
Veitrase ved skitrekk.

| Tilstandsgrad | Konstruksjon | Tilstand | Anbefalte tiltak |
|---|---|---|---|
| <b>TG3</b> | Veianlegg | Veitraseen går forbi gjerdet til hytte og er ufremkommelig på grunn av gjengroing. Ikke mulig å vurdere hva som står igjen av veikroppen her. Tettvokste trær i klynge. Mulig å skimte noe av veien, men den trenger å undersøkes nærmere. Veibiten er gjengrodd av trær som står tett. Den kan skimtes mellom trestammene, men vanskelig å vurdere tilstanden uten å fjerne trærne. | Ny tilstandsvurdering gjøres etter at trærne er fjernet. |

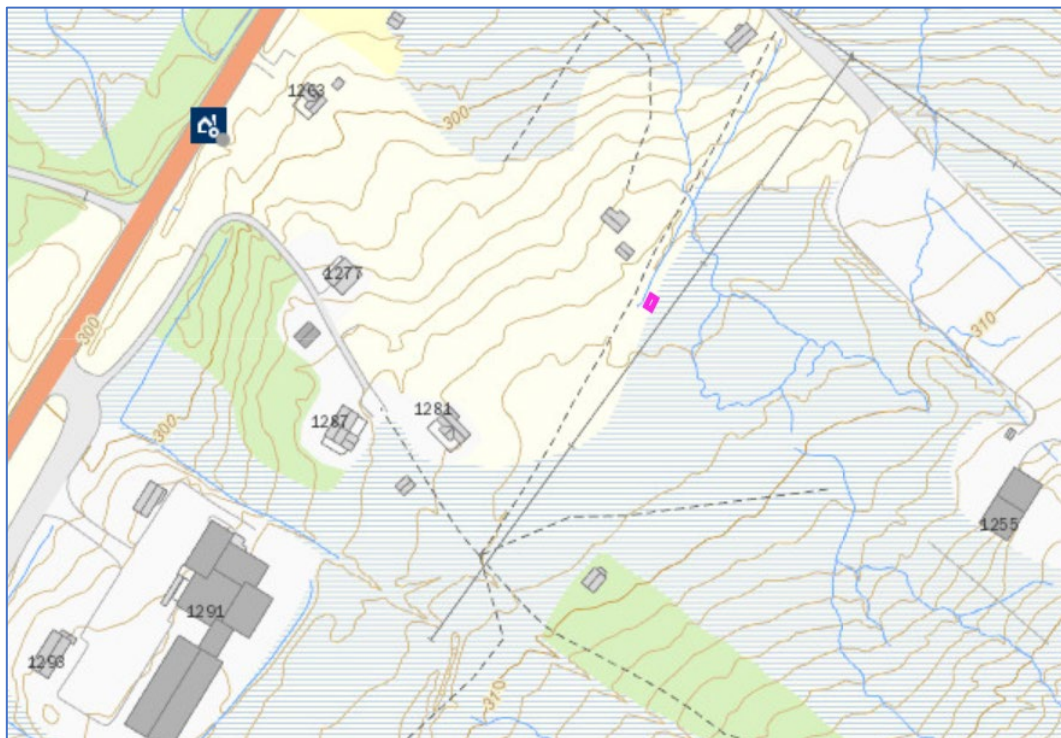
Plassering for merkestein, rosa markering.

| Tilstandsgrad | Konstruksjon | Tilstand | Anbefalte tiltak |
|---|---|---|---|
| TG1 | Stein med + tegn | Det vokser høyt gress rundt steinen og + tegnet er lite synlig. | Rydding av vegetasjon rundt steinen og markere + tegnet slik at det blir synlig. |

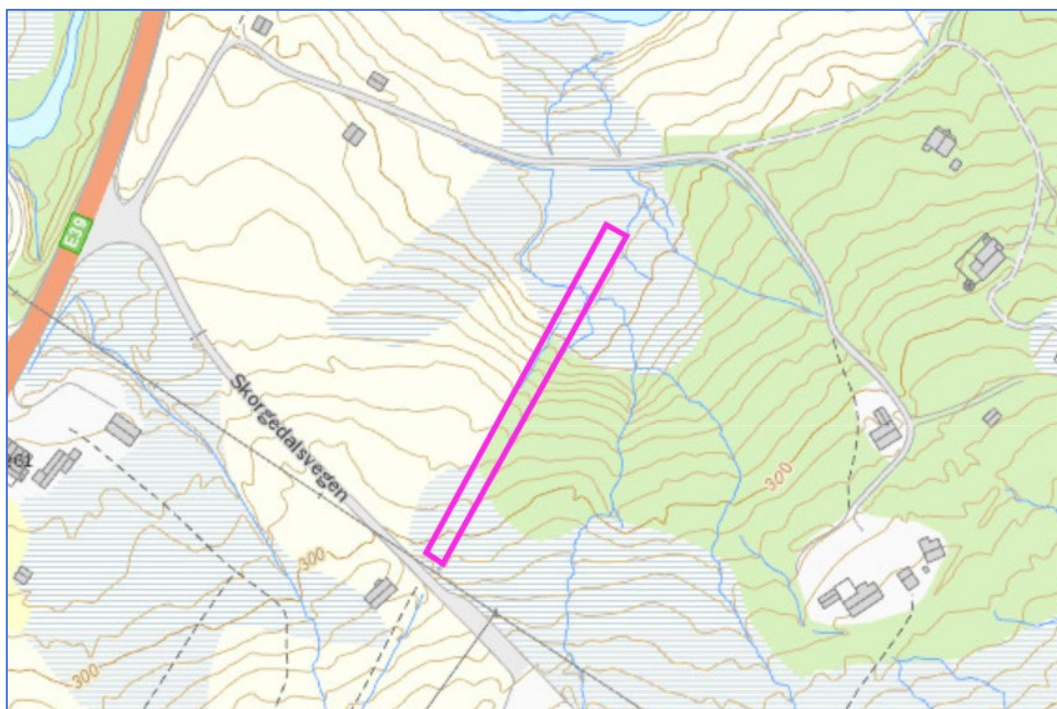
Veitrase nord for Skorgedalsvegen ved hytteområde.

| Tilstandsgrad | Konstruksjon | Tilstand | Anbefalte tiltak |
|---|---|---|---|
| <b>Ikke vurdert<br/>TG9</b> | Veianlegg | Ufremkommelig veistykke pga. tettvokste skog. Vanskelig å vurdere tilstanden på grunn av den tette vegetasjonen. | Veien er ikke vurdert pga. tett vegetasjon. Det er behov for nærmere og grundigere undersøkelser for riktig tilstandsvurdering. |

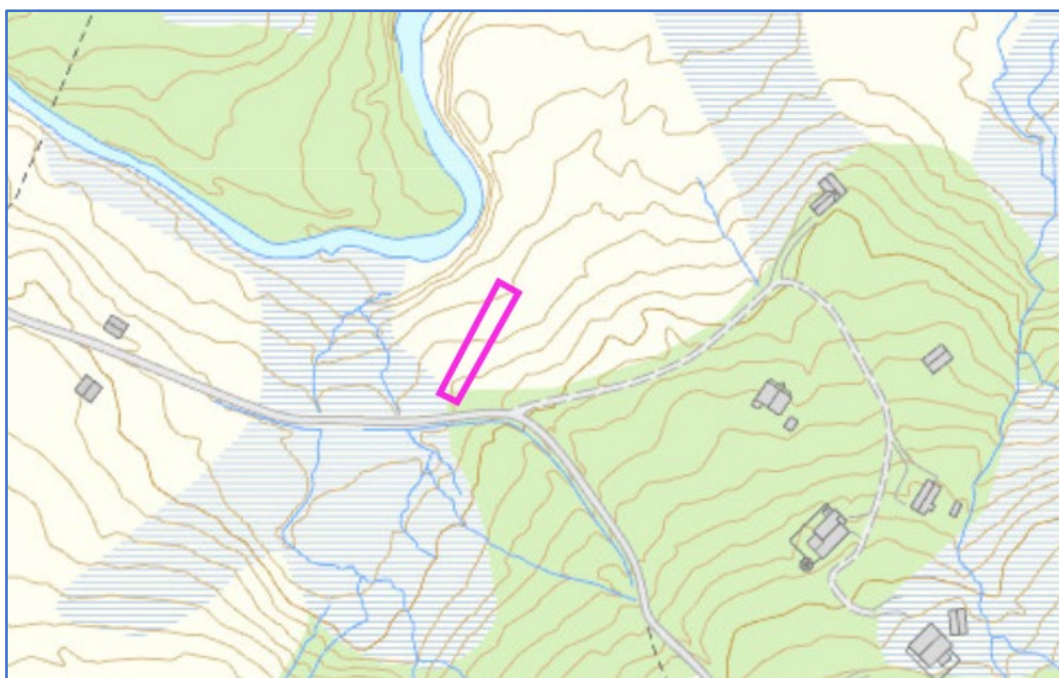
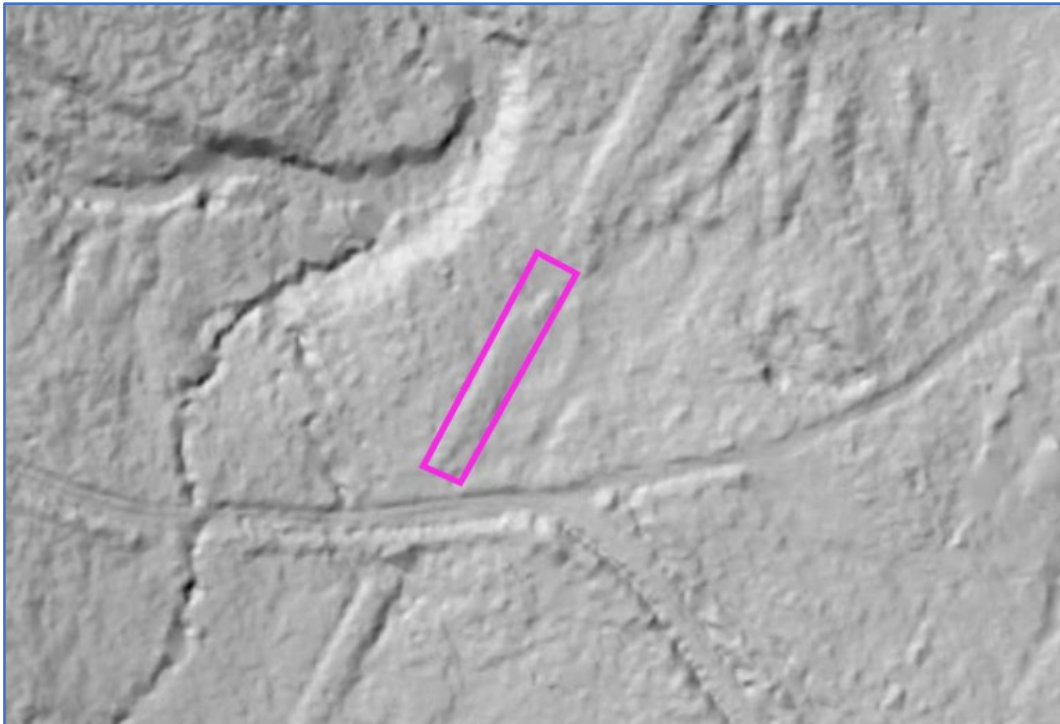
Vei markert med rosa

| Tilstandsgrad | Konstruksjon | Tilstand | Anbefalte tiltak |
|---|---|---|---|
| <b>Ikke vurdert<br/>TG9</b> | Veianlegg | <p>Veien inntil hyttevei er lite synlig og ser ut til å ha sunket ned i våtmarken. Uvisst hva som er igjen av fundamentet til veien. Behov for nærmere undersøkelse.</p> <p>Befaring 2020: Deler av veien som ligger inntil hyttevei er dekket med jordmasser og det ser ut til at massene har blitt kjørt på med tunge anleggsmaskiner.</p> | <p>Veien undersøkes nærmere for å se om fundamentet fortsatt finnes nede i myra/våtmarken og/eller gjemt i vegetasjonen.</p> <p>På grunn av endringer observert i området i 2020, er det behov for å undersøke om postveien like ved hyttevei har fått skader av arbeidet i området.</p> |

Lidar viser tydelig veirest

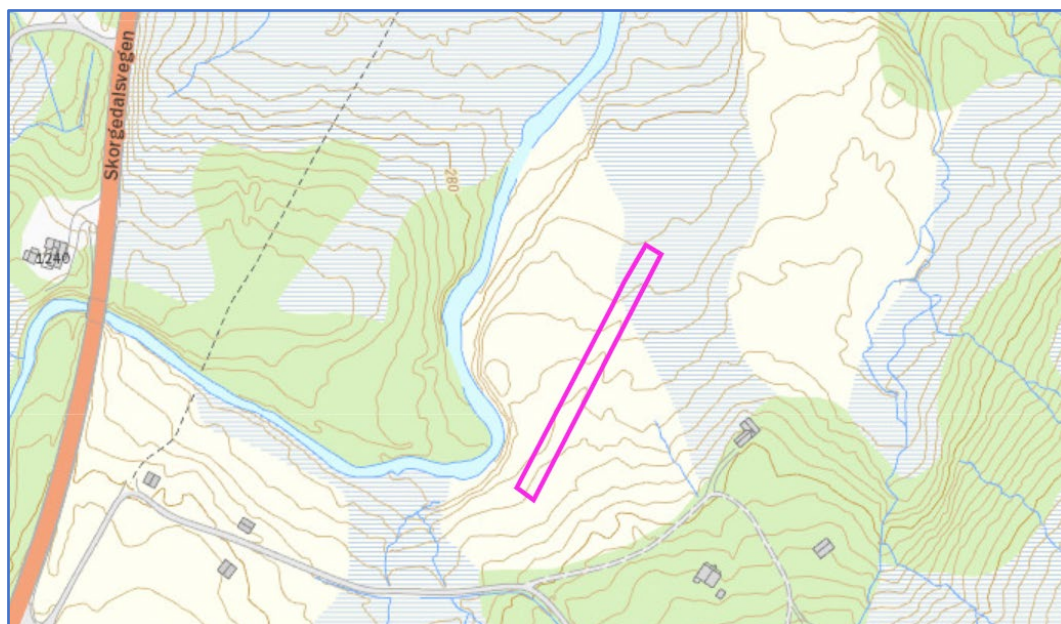
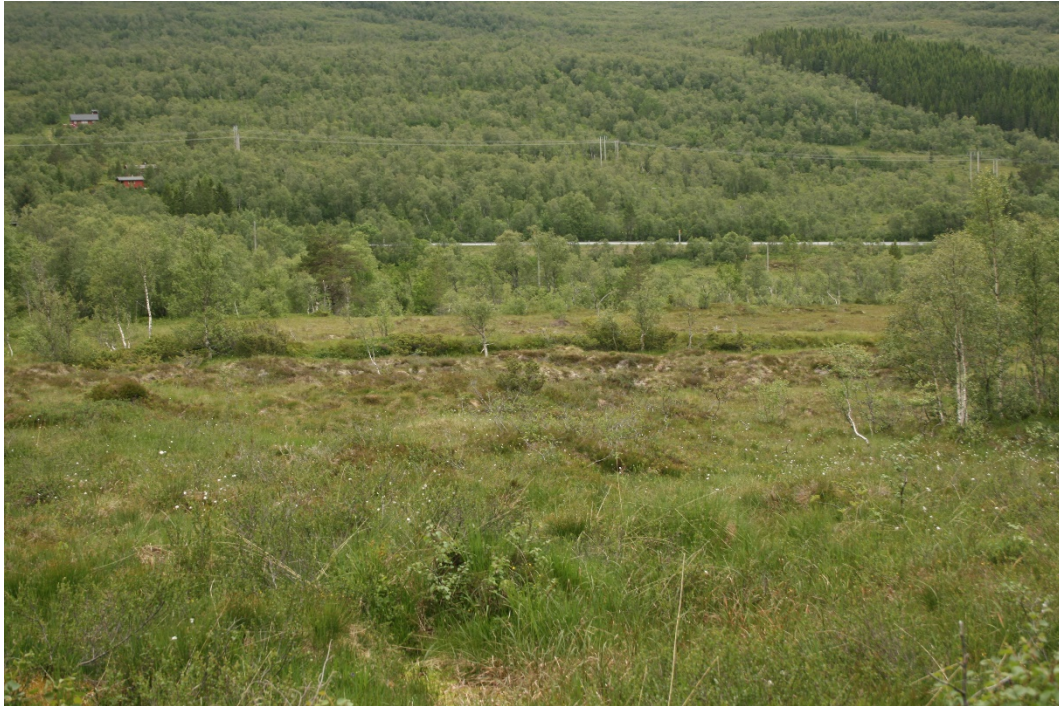
Veitrase ved hytteområdet

| Tilstandsgrad | Konstruksjon | Tilstand | Anbefalte tiltak |
|---|---|---|---|
| TG3 | Veianlegg | Veistykke ligger NV for hytteområde/Ellingsgardsætra og fremstår som tydelig veilegeme. Veien ligger høyt i forhold til terrenget rundt. Einer og gresstorv som vokser på veikantene gjør at veien er godt synlig i forhold til annen vegetasjon. Veien ligger i myrområde med mye vann, dette forringer bevaringen av veien og gjør veien mer sårbar. | Rydding og fjerning av busker som vokser på veibanen. Drenering av vann. |

Veien vises som en rett kant med lyng og busker midt i bildet.  
Foto: Siw Helen Myrvoll Grønland

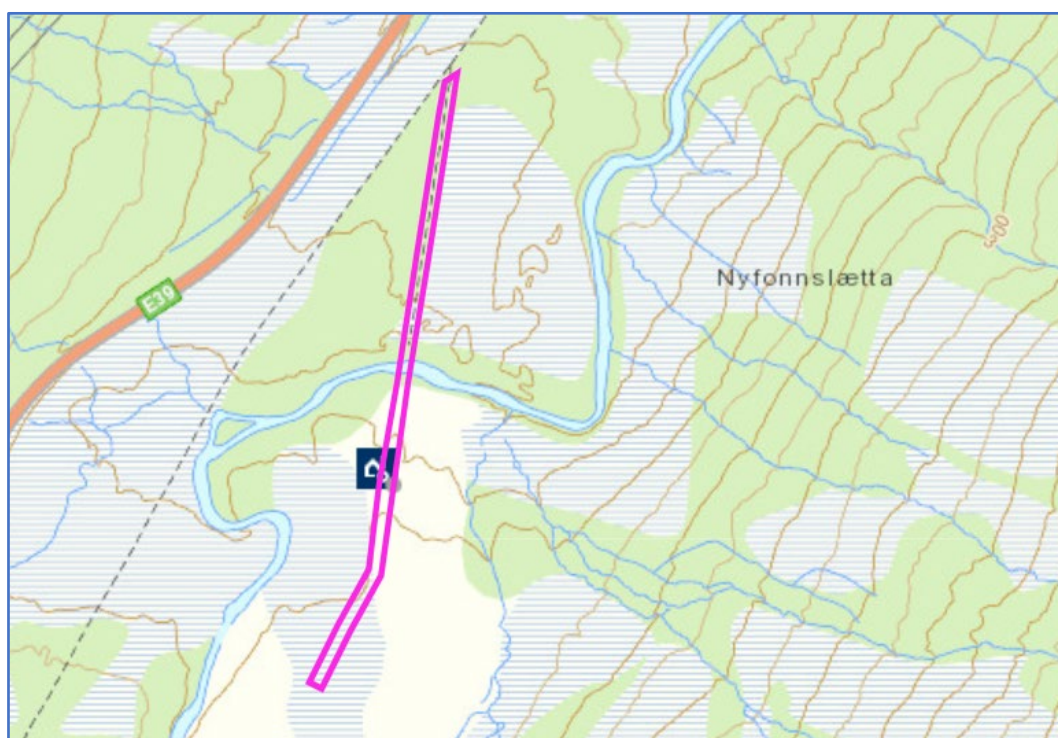
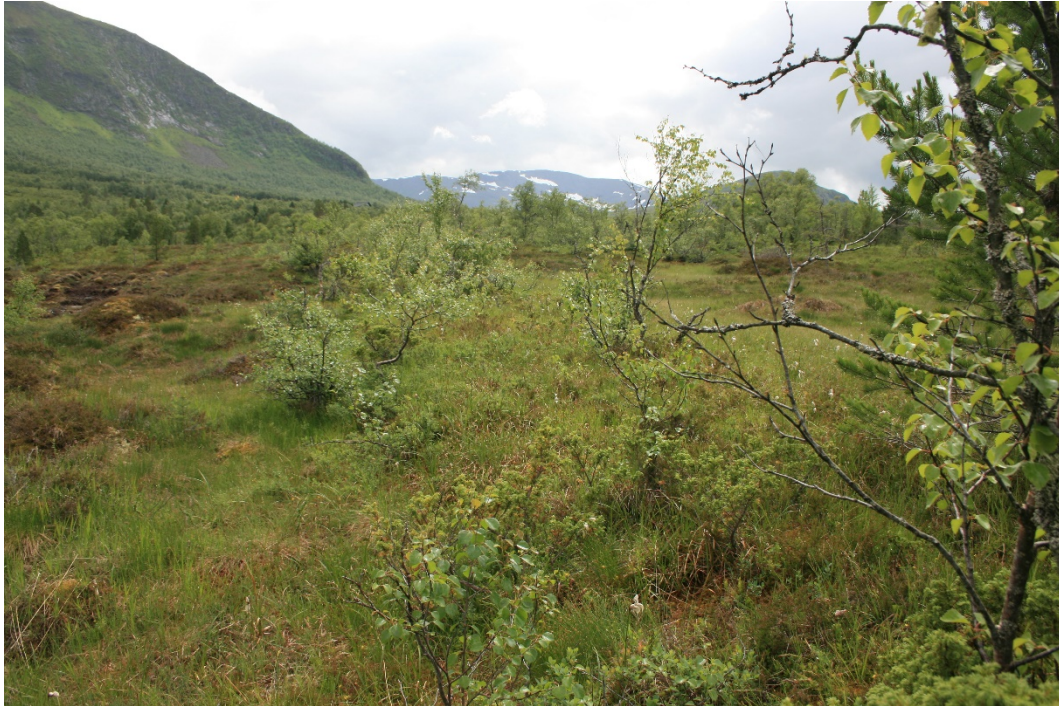
Skjør veitrase på grunn av myr og mye vegetasjon

| Tilstandsgrad | Konstruksjon | Tilstand | Anbefalte tiltak |
|---|---|---|---|
| TG3 | Veianlegg | Veitraseen går over våtmark og forsvinner/går i ett med vegetasjonen. Lite lesbar veikropp eller grøfter i de våteste områdene. Veien går i ett med vegetasjonen og var vanskelig å finne på enkelte deler av strekningen. Spredte klynger med trær og einer vokser tett i veibanen. Hull i veidekket flere steder på grunn av røtter. | Treklynger og busker fjernes skånsomt. Hull i veibanen tettes og torv legges på toppen.<br>Lage en god løsning for drenering av vannet sammen med fagkyndig. |

Veien videre bak treklynge.  
Foto: Siw Helen Myrvoll Grønland

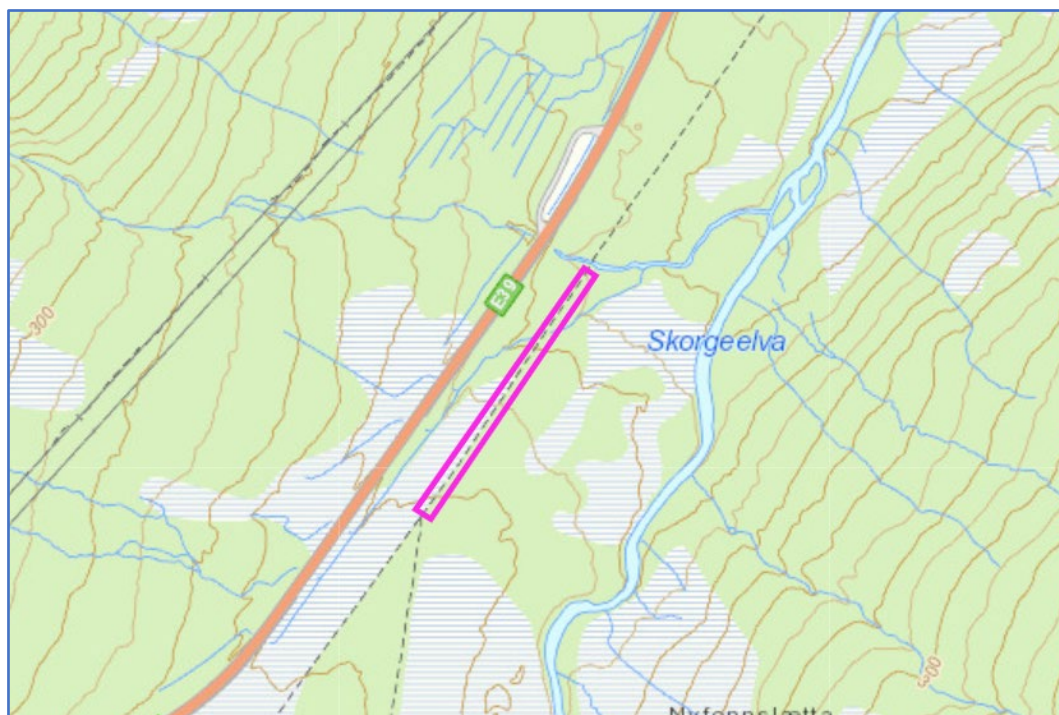
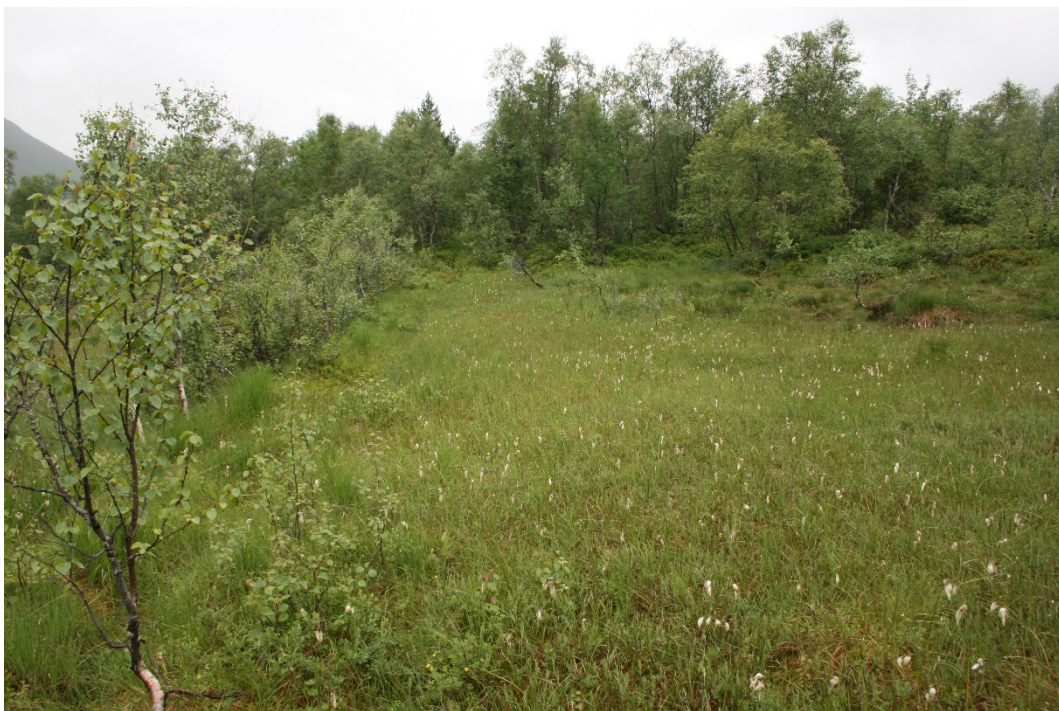
Veitrase etter knutepunkt.

| Tilstandsgrad | Konstruksjon | Tilstand | Anbefalte tiltak |
|---|---|---|---|
| <b>TG3</b> | Veianlegg | Veien flyter ut i myra på enkelte steder. Andre deler av strekningen er sterkt gjengrodd og lite farbar. Veien flyter ut enkelte steder i myra. På partiene med kraftig vekst lyng er veien lite og vanskelig lesbar. Trær og store einerbusker vokser i veibanen og gjør veien vanskelig fremkommelig flere steder. | Vegetasjonen og skog som vokser i veibanen fjernes. |

Veitråse over myr.  
Foto: Siw Helen Myrvoll Grønland

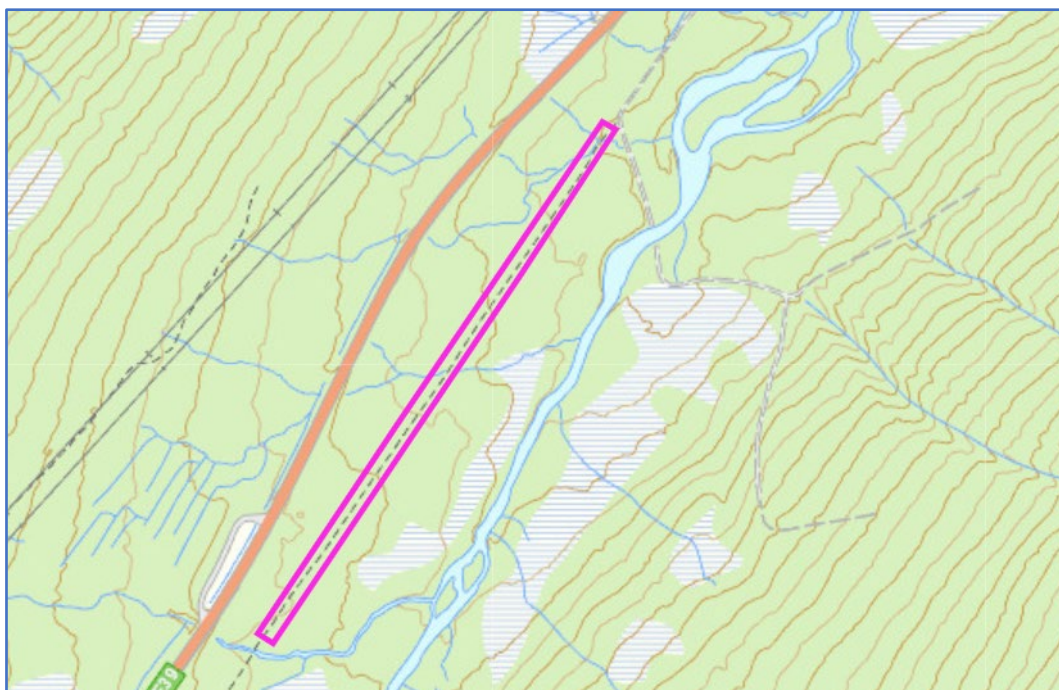
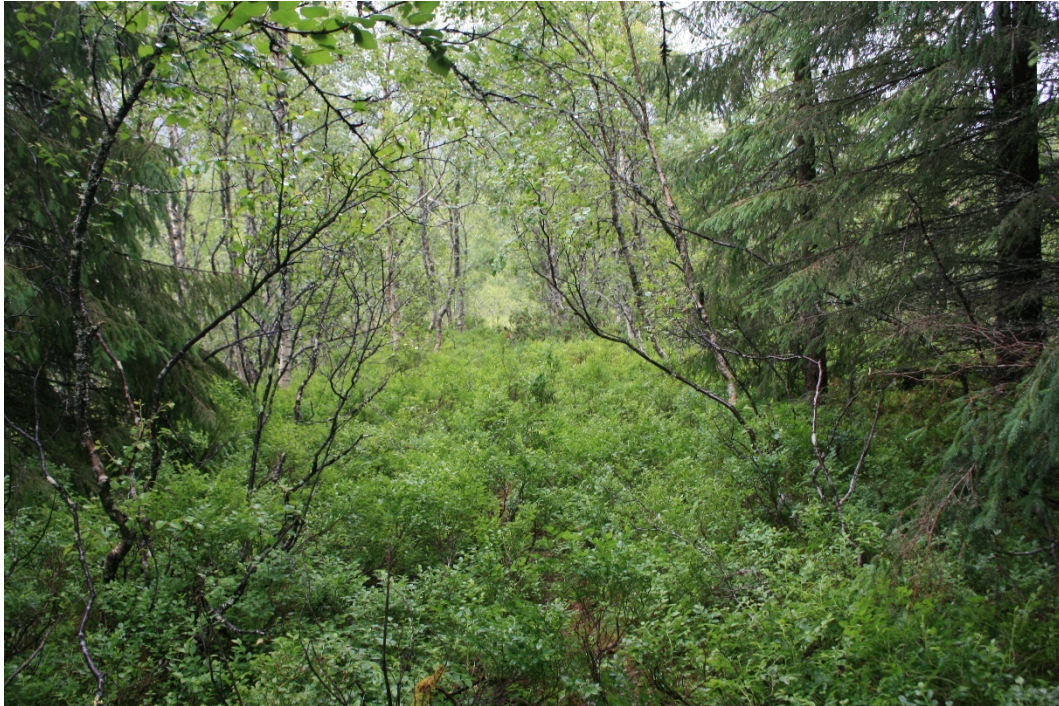
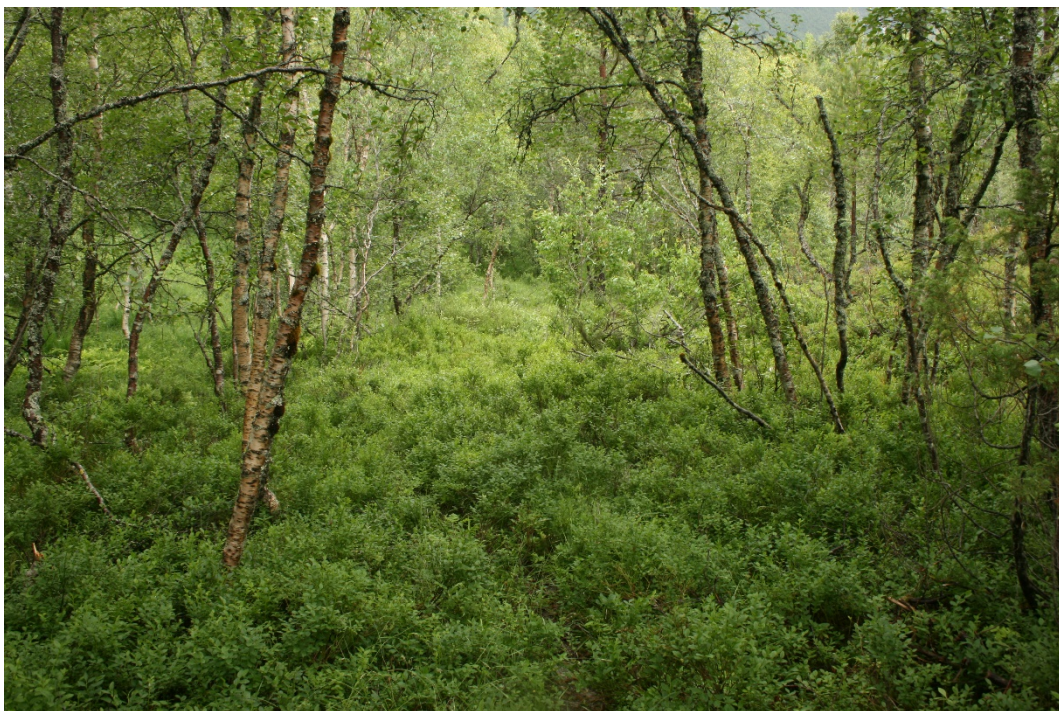
Fortsettelse sammenfallende trase.

| Tilstandsgrad | Konstruksjon | Tilstand | Anbefalte tiltak |
|---|---|---|---|
| <b>TG3</b> | Veianlegg | <p>Fra elva går veitraseen gjennom granskog 150-170 m, og veidekket varierer mellom tettvokst lyng og trær i veibanen, til skogbunn med mose. Omtrent 50 m av veitraseen går over myr. Veien har tydelig veikant mot vest. Østlig side flyter ut i myra. Tungt terreng å gå i, ikke farbar vei slik den fremstår i dag.</p> <p>Fra bakketoppen og ned mot elva er det tett vegetasjon i veikroppen. Veikroppen er herfra tydelig oppbygd og ligger høyt i terrenget. Veidekket er tuete og har mange store hull og forsenkninger. Tettvokst vegetasjon gjør også veien her lite fremkommelig.</p> | <p>Rydding og fjerning av vegetasjon i veibanene og langs kantene. Hull i veidekket tettes med grus og torv legges over. Lage drenering for vannet der hvor veien flyter ut i myra.</p> <p>Ny tilstandsvurdering gjøres etter at vegetasjonen er fjernet.</p> |

Veitrase etter granskog, retning sør-nord.  
Foto: Siw Helen Myrvoll Grønland

Vei ved veiskille hyttevei og postvei.  
Foto: Siw Helen Myrvoll Grønland

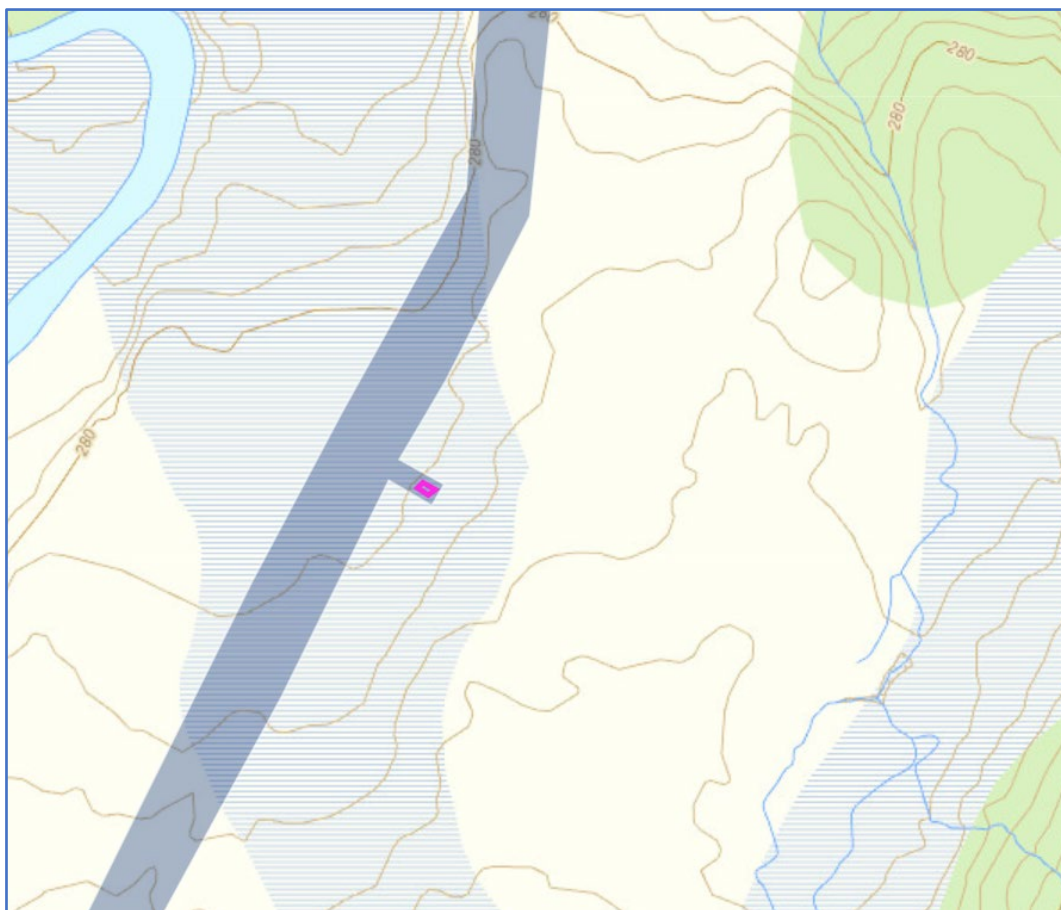
Merkesteinens plassering er markert med rosa.

| Tilstandsgrad | Konstruksjon | Tilstand | Anbefalte tiltak |
|---|---|---|---|
| TG1 | Merkestein | Det vokser høyt gress rundt steinen og + tegnet er svakt.<br>Steinen står noen meter unna selve veitraseen og derfor vanskelig å få øye på. | Fjerne gress rundt steinen for å gjøre den mer synlig.<br>Markere + tegnet slik at det er mulig å se. Endre plassering? |

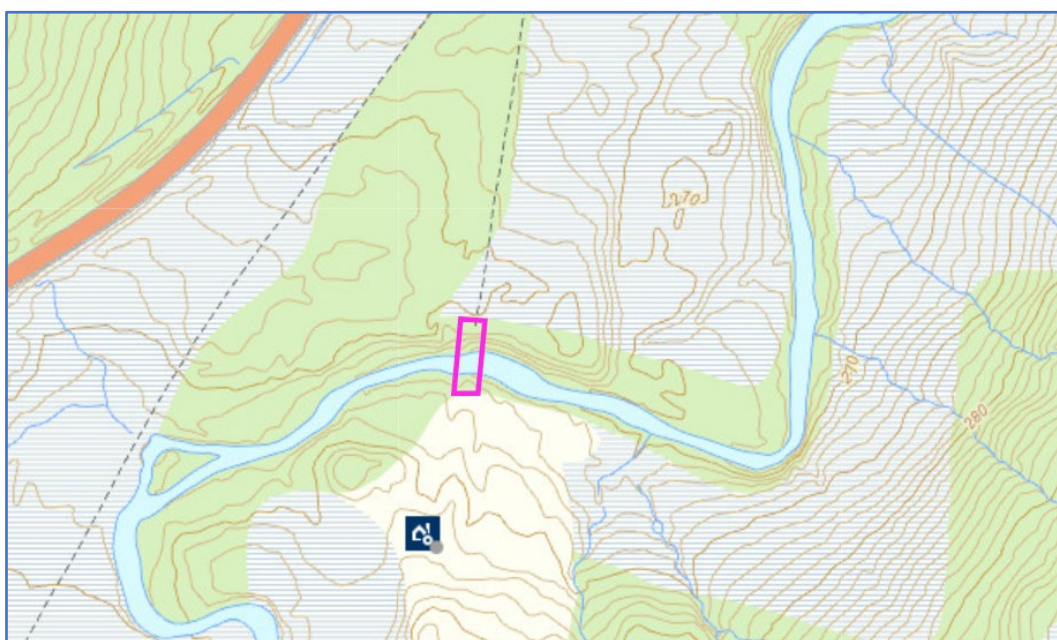
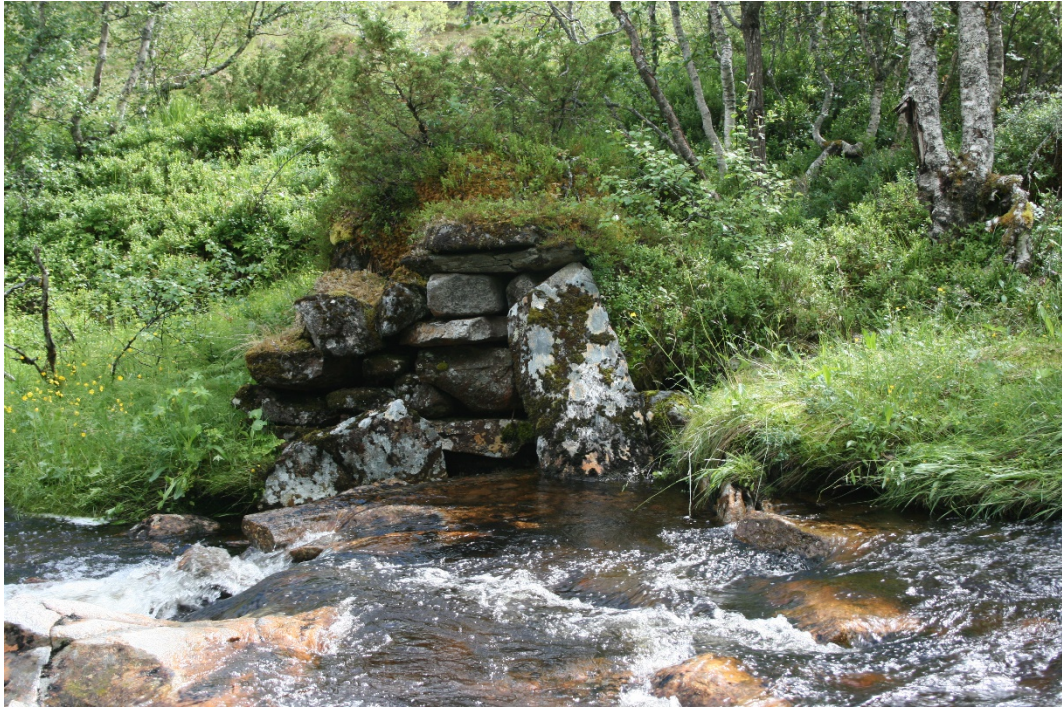
Brukarets plassering, rosa markering.

| Tilstandsgrad | Konstruksjon | Tilstand | Anbefalte tiltak |
|---|---|---|---|
| <b>TG1</b> | Brukar i stein | <p>Brukaret på sørlig side er tilnærmet intakt. Noen av steinhellene på øvre del av karet har falt ned og ser ut til å ligge i vannet like ved brukaret.</p> <p>Oppå og rundt brukaret vokser det lyng, gresstorv og små busker og trær.</p> | <p>Busker og lave trær fjernes skånsomt.</p> <p>Tilrettelegging for trygg krysning over elva.</p> |

Brukar på sørlig side. Foto: Siw Helen Myrvoll Grønland
