Møre og Romsdal  
fylkeskommune

# Tilstandsrapport Den Trondhjemske postvei

**Vestnes kommune**

Siw Helen Myrvoll Grønland  
26.10.2020

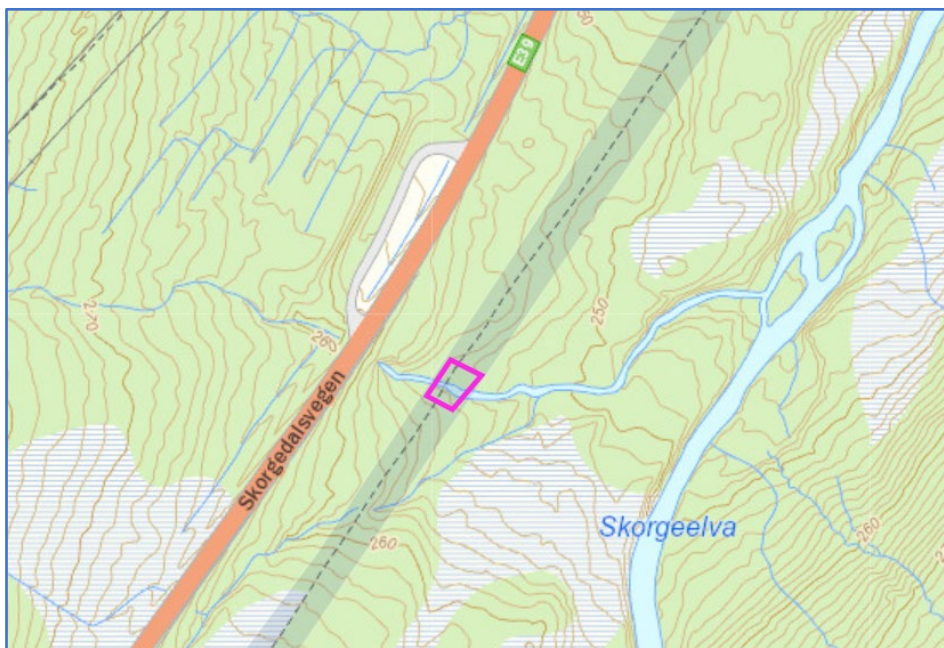
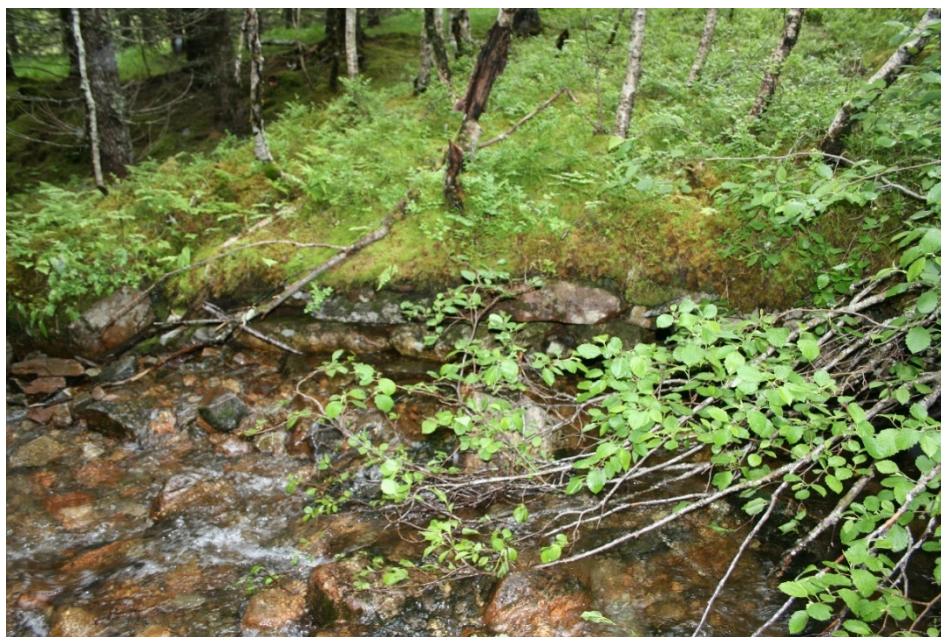
Brukar markert med rosa

| Tilstandsgrad | Konstruksjon | Tilstand | Anbefalte tiltak |
|---|---|---|---|
| <b>TG1</b> | Brukar | Brukar av steinheller står igjen på sørlig side av elva. | Generelt skjøtselsbehov. Det vokser flere unge trær på brufundamentet som anbefales å fjernes for å hindre forringelse av fundamentet på sikt. |

Lave brukar på søndre side av elva.  
Foto: Siw Helen Myrvoll Grønland

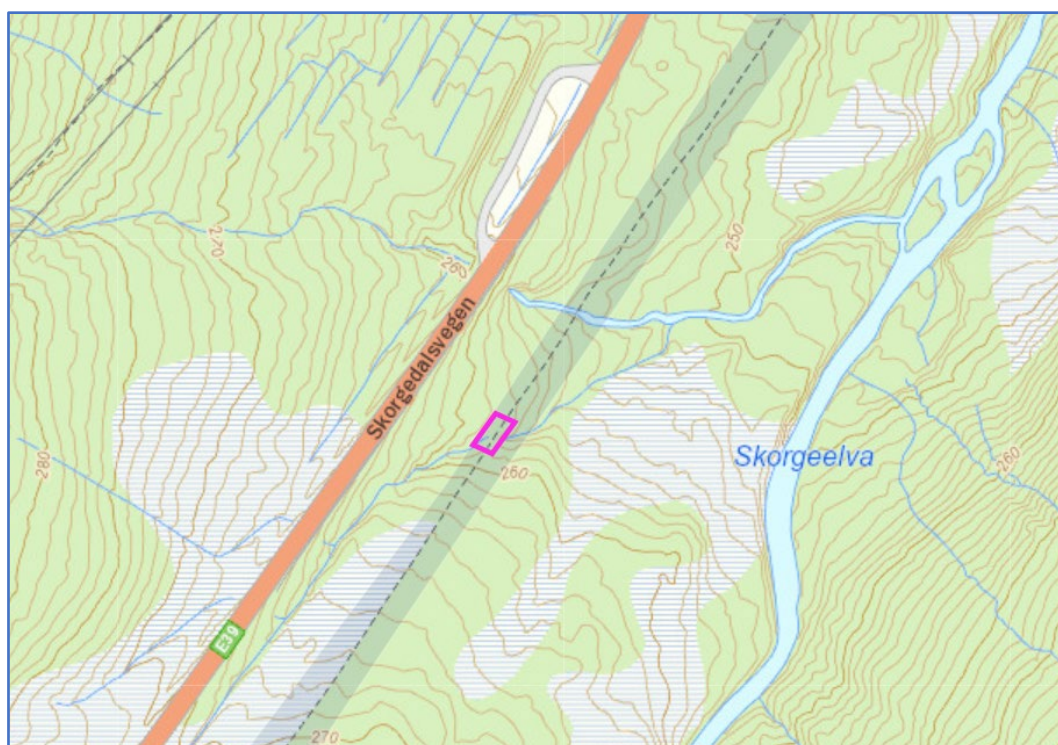
Steinhellebruas plassering

| Tilstandsgrad | Konstruksjon | Tilstand | Anbefalte tiltak |
|---|---|---|---|
| <b>TG1</b> | Steinhellebru | Steinhellebru som er sterkt gjengrodd. Steinhellene er så vidt synlige under bruens åpning, ellers ikke mulig å se steinene. På grunn av gjengroingen er det vanskelig å vurdere bruens tilstand. Den ser intakt ut, men vegetasjonen må fjernes for at tilstanden skal kunne vurderes bedre. | Vegetasjonen fjernes fra brua og en ny vurdering av tilstanden gjøres deretter, da det kan skjule seg skader under vegetasjonen. |

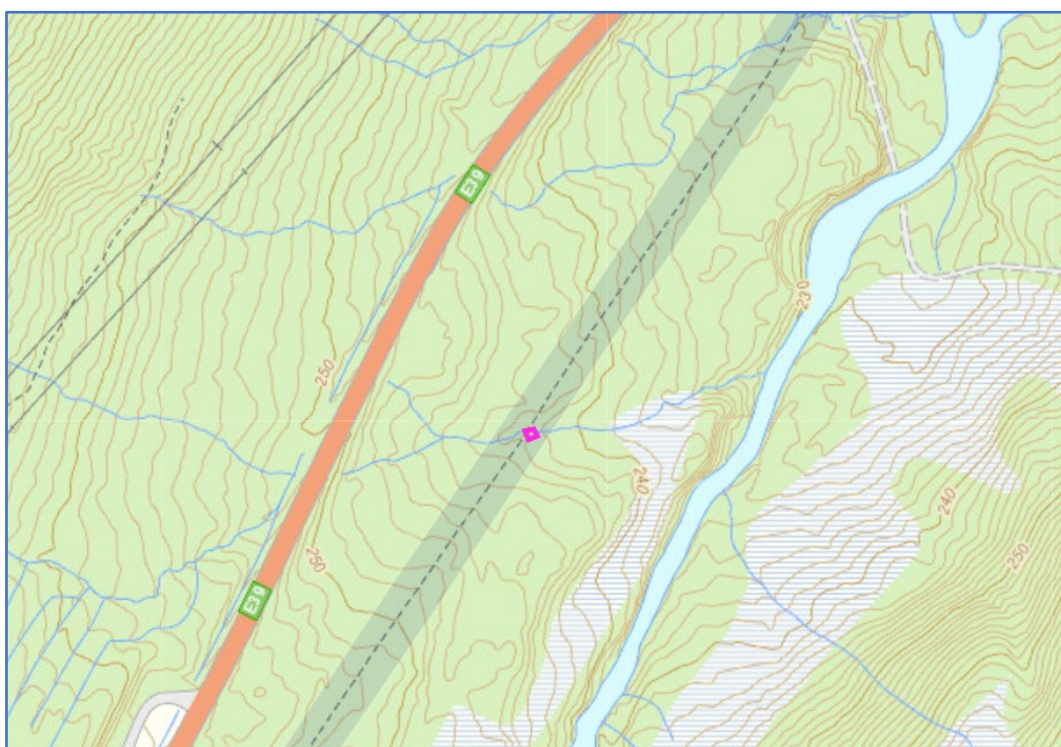
Stikkrennens plassering markert med rosa.

| Tilstandsgrad | Konstruksjon | Tilstand | Anbefalte tiltak |
|---|---|---|---|
| <b>TG1</b> | Stikkrenne | Stikkrennen er oppbygd av rundformede steiner i fundamentet og har steinhelle som dekke/overgang. Den har god vannavrenning, men området rundt er god gjengrodd og dekket har tykt lag med lyng. | Vegetasjon fjernes for å unngå gjengroing. Trær og busker som vokser på og rundt stikkrennen kuttes og ryddes bort. |

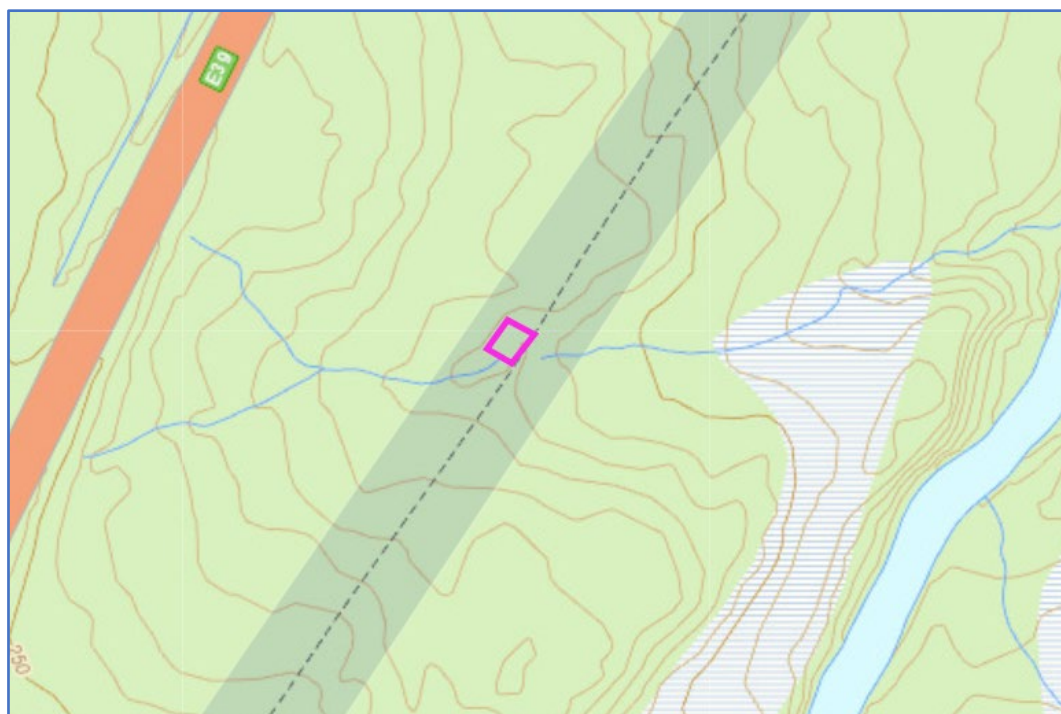
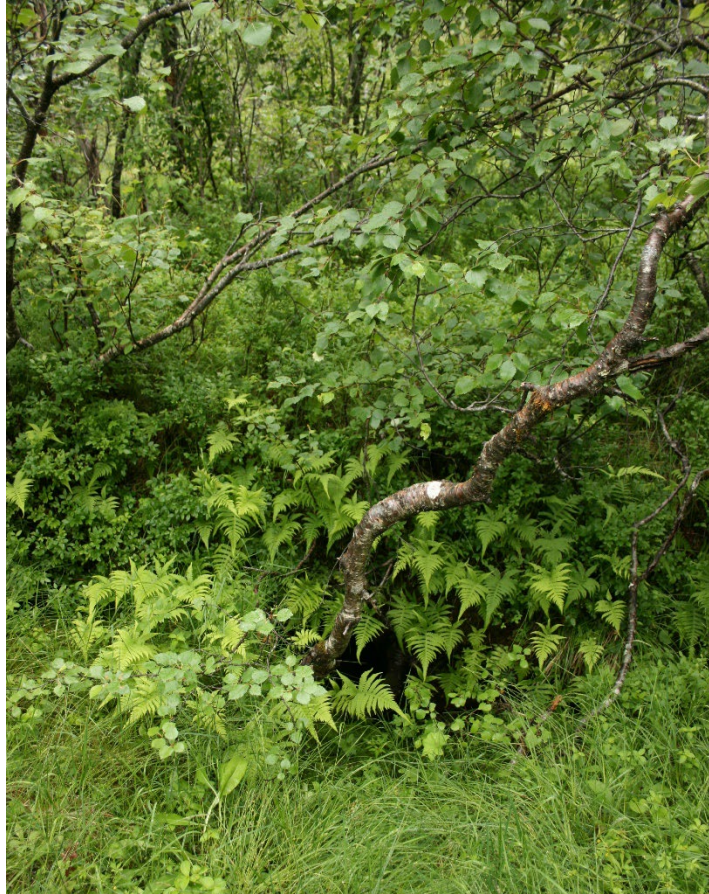
Steinhellebruas plassering

| Tilstandsgrad | Konstruksjon | Tilstand | Anbefalte tiltak |
|---|---|---|---|
| TG1 | Steinhellebru | Steinhellebru/stikkrenne som er helt gjengrodd. Lite synlige steiner. Bekk/elv er også tettvekst med gresstorv og gir dårlig drenering. | Bekk renses for vegetasjon for bedre vanngjennomstrømning. Trær, busker og bregner som vokser fremfor løpet til brua og oppå brua fjernes. Brua undersøkes for skader etter at vegetasjonen er ryddet og ny tilstandsvurdering gjøres. Eventuelle skader utbedres, hvis det oppdages. |

Helt tildekt steinhellebru.  
Foto: Siw Helen Myrvoll Grønland

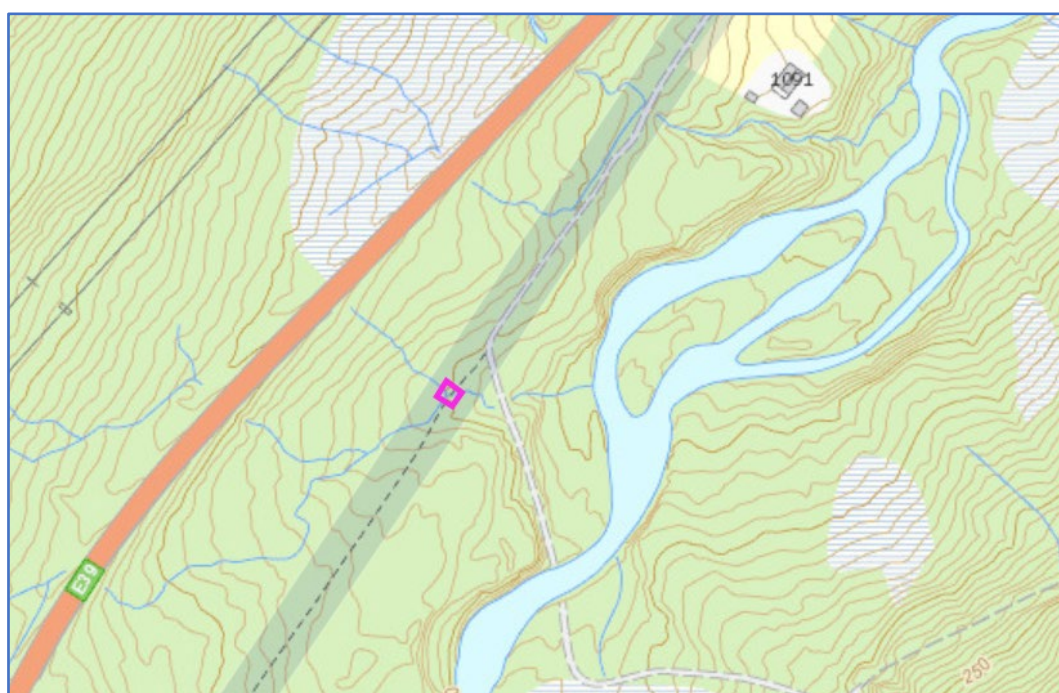
Steinhellebruas plassering

| Tilstandsgrad | Konstruksjon | Tilstand | Anbefalte tiltak |
|---|---|---|---|
| <b>TG1</b> | Stikkrenne | Strekt gjengrodd stikkrenne som gir dårlig drenering av vannet, dvs at vannet var nesten stillestående på befaringsstidspunktet. Består av steinhelle som dekke, ellers ikke mulig å se resten av oppbygningen pga. tett vegetasjon av lyng og bregner. | Vegetasjonen fjernes rundt åpningene til stikkrenna og årlig skjøtsel for å hindre videre gjengroing som påvirker vanngjennomstrømningen.<br><br>Ny vurdering av tilstandsgrad utføres etter vegetasjonen er fjernet. |

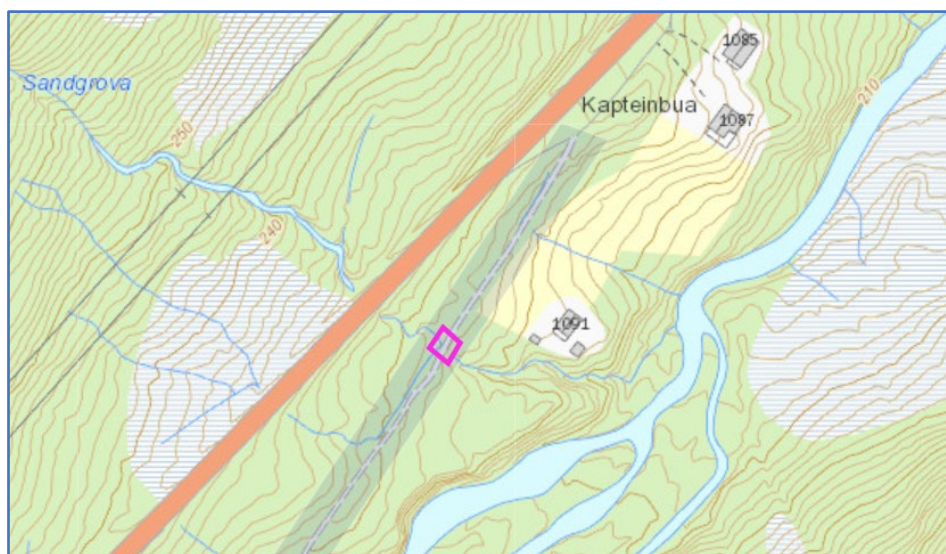
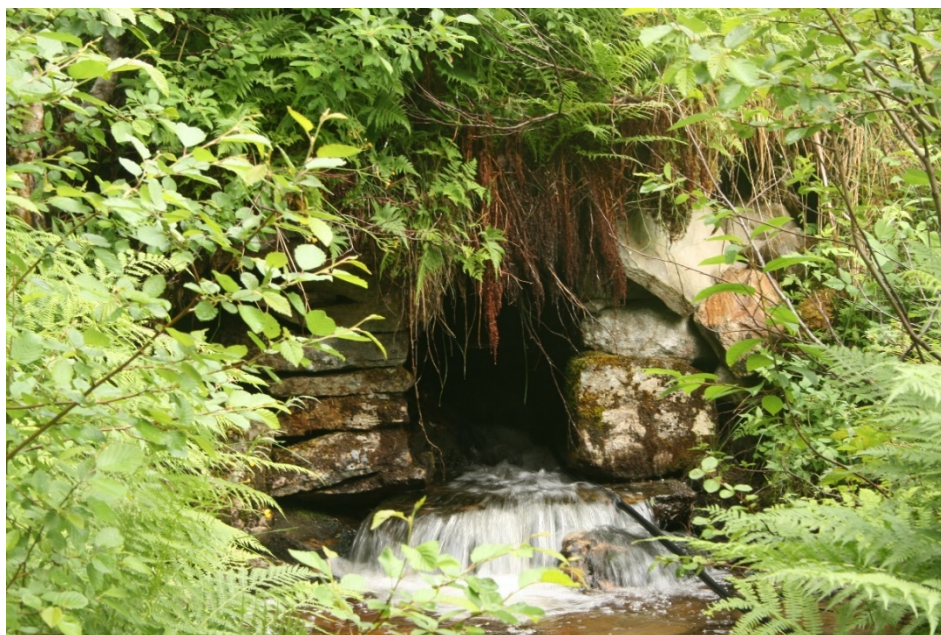
Stikkrennens plassering

| Tilstandsgrad | Konstruksjon | Tilstand | Anbefalte tiltak |
|---|---|---|---|
| TG1 | Stikkrenne | Noen nedraste steiner på nordlig side av stikkrenna, ellers intakt. Noe usikker på datering, da hytteveien er utvidet og har grovt grusdekke. Mulig det da kan ha blitt gjort justeringer på stikkrenna eller at den har blitt oppbygd på nytt. | De nedraste steinene plasseres tilbake i stikkrenna. Bregner og busker som henger ned fremfor åpningen, fjernes. |

Stikkrenne under hyttevei.  
Foto: Siw Helen Myrvoll Grønland

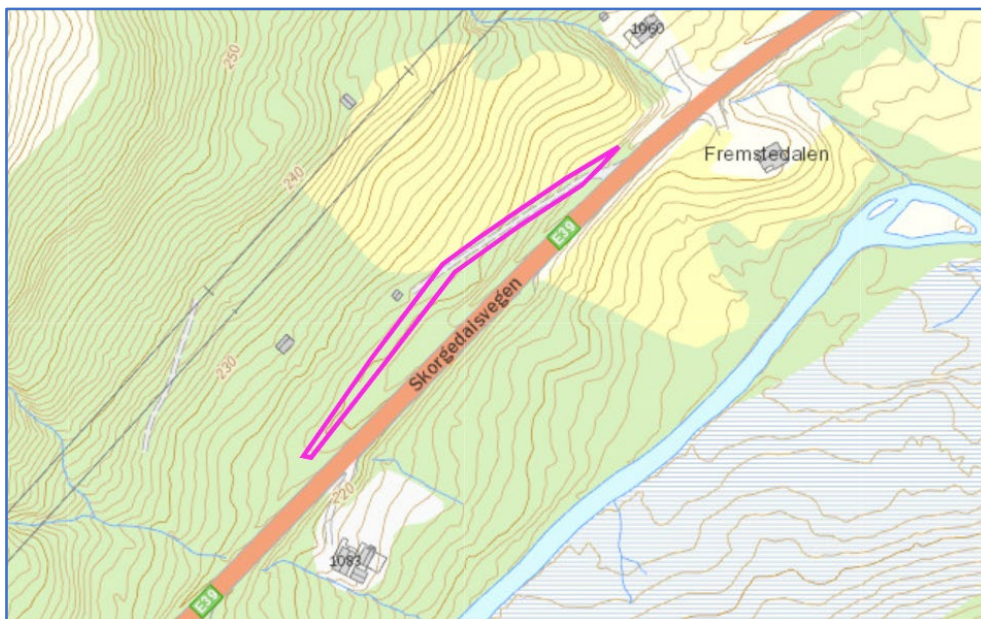
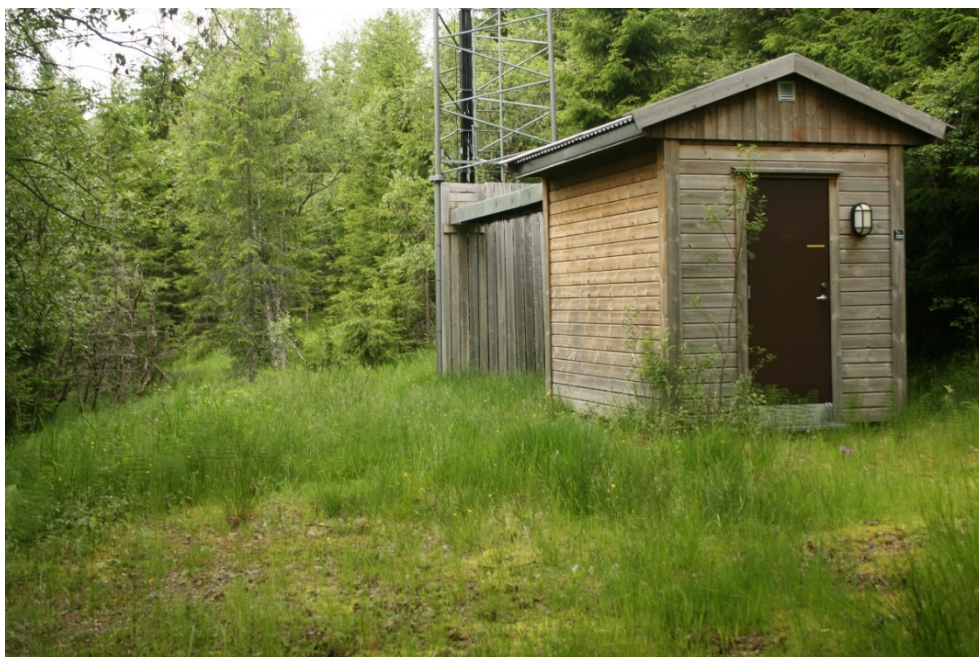
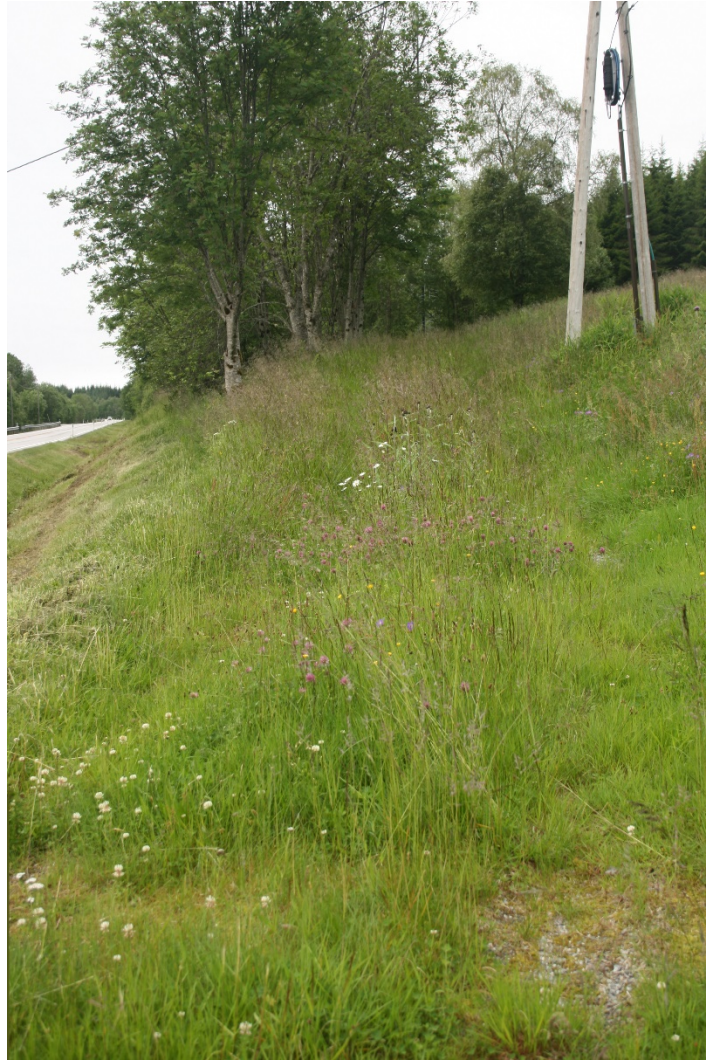
Veitrase Kapteinbua – Fremstedal

| Tilstandsgrad | Konstruksjon | Tilstand | Anbefalte tiltak |
|---|---|---|---|
| TG1 | Veianlegg | Veien er noe synlig i bakke med lesbar veikant på sørlig side. Tett vokst med høyt gress, som gjør veien lite synlig ellers. Ved høymast forsvinner veien i vegetasjonen og er vanskelig å lokalisere. | Vegetasjonen fjernes og ryddes der veien er synlig i bakke. |

Veitraseen skal ha gått mellom trærne.  
Foto: Siw Helen Myrvoll Grønland

Synlig veikant på sørlig side. Foto: Siw Helen Myrvoll Grønland

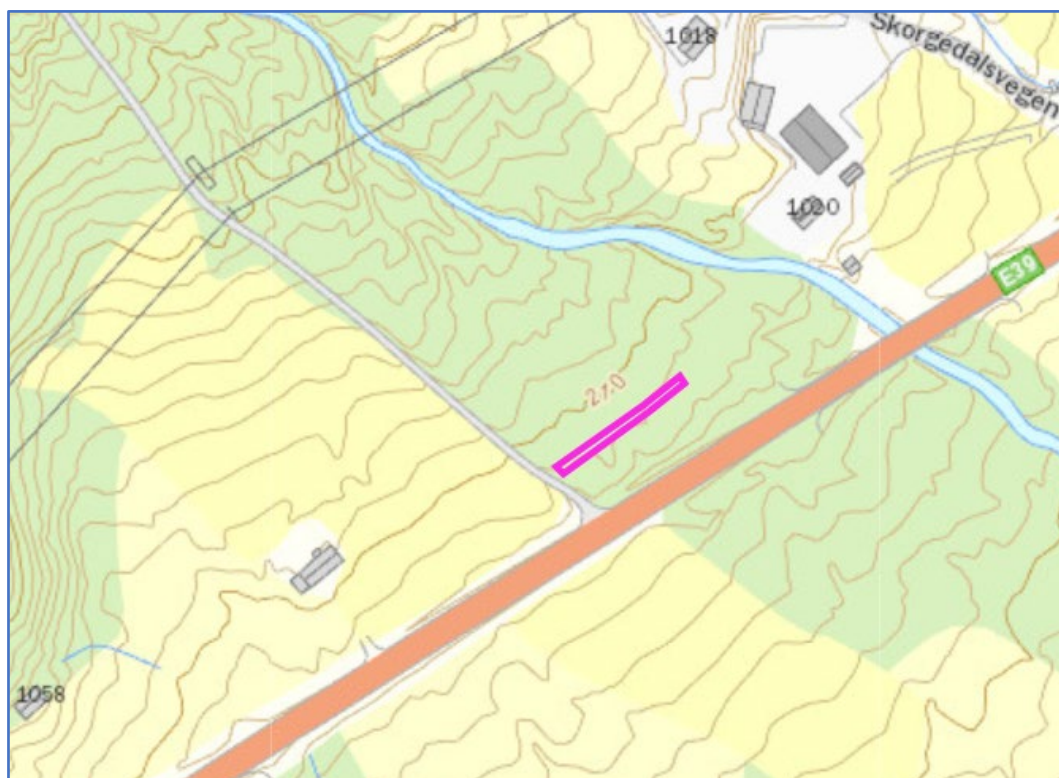
Steinmurens plassering

| Tilstandsgrad | Konstruksjon | Tilstand | Anbefalte tiltak |
|---|---|---|---|
| TG1 | Steinmur | Steinmur ligger parallelt med veitrase.<br>Veien er vanskelig å lokalisere i forhold til muren i dette området på grunn av mye vegetasjon.<br>Uvisst om dette er støttemur eller gjerde. | Busker og trær som vokser i muren fjernes.<br>Nærmere undersøkelse av hvor veien har gått. |

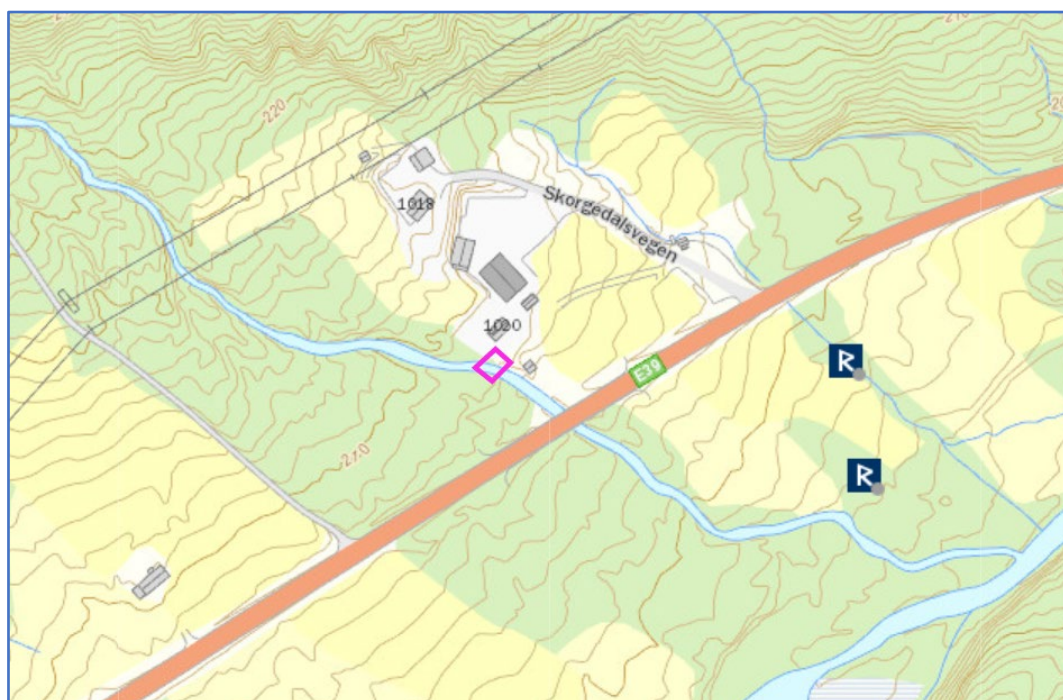
Brukarenes plassering i rosa

| Tilstandsgrad | Konstruksjon | Tilstand | Anbefalte tiltak |
|---|---|---|---|
| <b>TG4/TG9</b><br><b>Ikke funnet</b> | Brukar | Tett vegetasjon i området gjør det vanskelig å identifisere brukarene. Under registreringen i 1993 var bare søndre brukar intakt, men svært overgrodd. Mulig det fortsatt er intakt, men ikke funnet på befaringen i 2019. | Brukarene er nedbrutt av vegetasjonen. Mulig det søndre fortsatt ligger under den tette vegetasjonen. Undersøkes nærmere og en ny vurdering av tilstanden utføres etter at vegetasjonen er fjernet. |

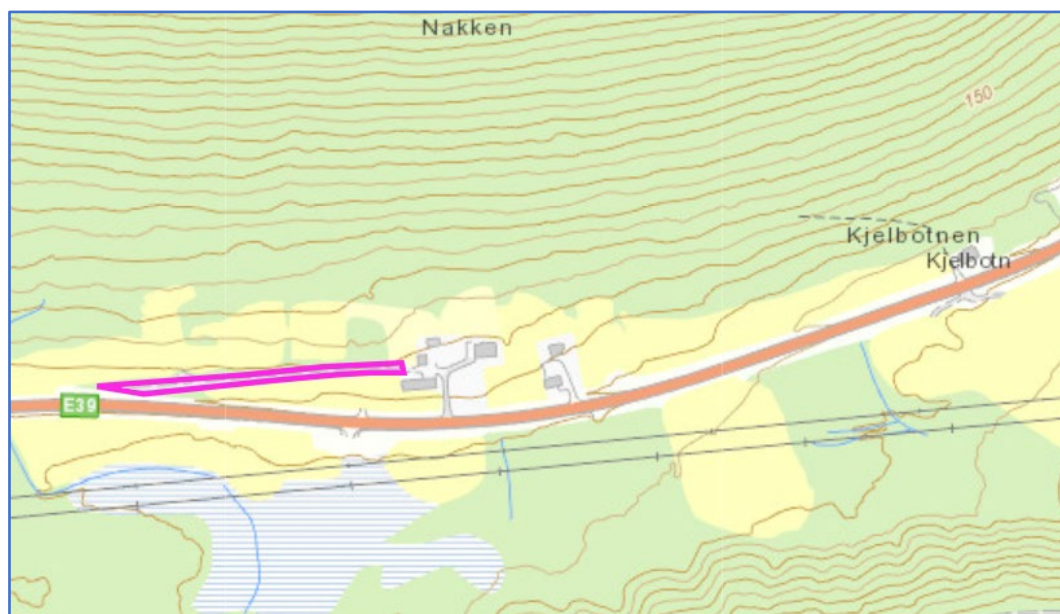
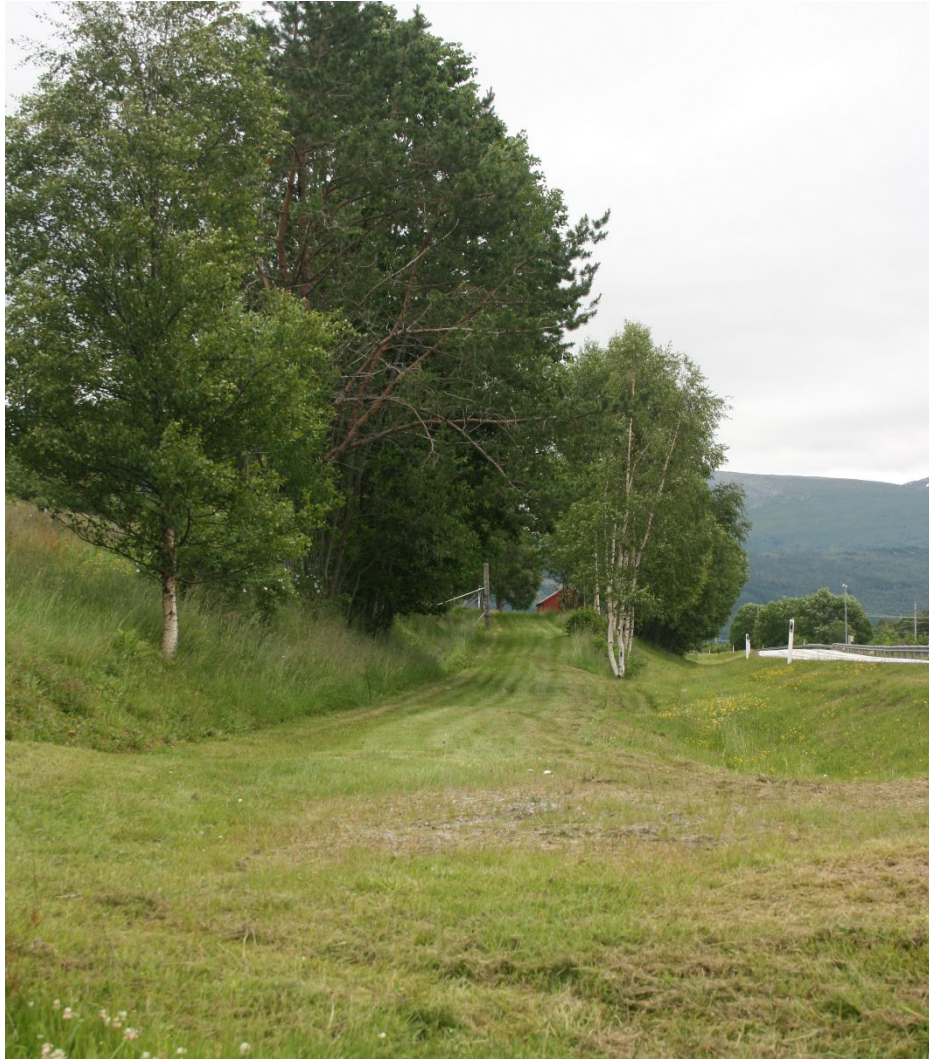
Veitrase på Kjelbotn

| Tilstandsgrad | Konstruksjon | Tilstand | Anbefalte tiltak |
|---|---|---|---|
| TG1 | Veianlegg | Veien er i god stand og gresset blir klippet på veidekket.<br>Behov for rydding av vegetasjon fra grøft. | Vegetasjon i grøften fjernes.<br>Ellers ingen skjøtselsbehov. |

Gresskledd trase på Kjelbotn. Foto: Siw Helen Myrvoll Grønland

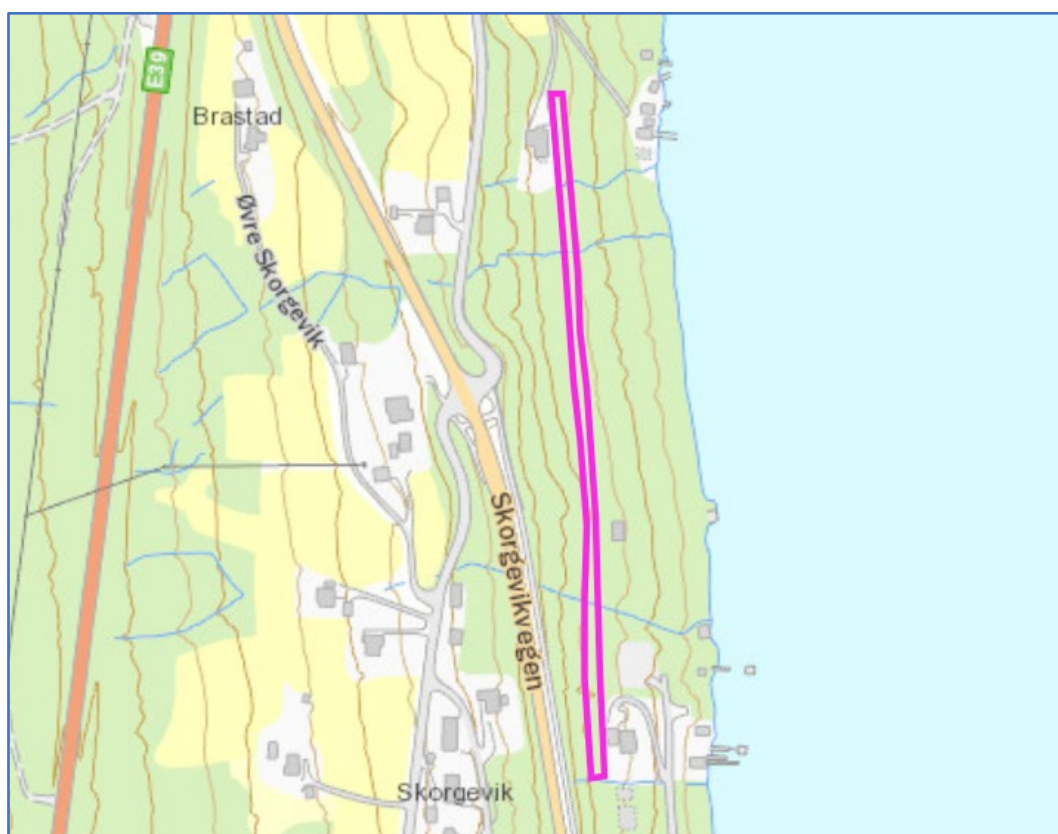
Veitrase på Brastad med TG1

| Tilstandsgrad | Konstruksjon | Tilstand | Anbefalte tiltak |
|---|---|---|---|
| <b>TG1</b> | Veianlegg | Gresskledd vei som går gjennom skogområde mellom vei og boliger. ca. 4 m bred vei og 300-400 m lang. Veien er vasket bort av bekk ca. 25 m ovenfor utgravd område. Veien har høyt gress, busker og en del unge trær i veibanen. Bak boligen er området utgravd, mulig deler av veien er gravd bort, men sto gravemaskin på veien på befaringstidspunktet. | Stikkrenne kan legges for bedre drenering av vann og dekkes med grus og torv på toppen.<br>Rydding og fjerning av høytvoksende vegetasjon |
