Møre og Romsdal
fylkeskommune

Tilstandsrapport Den Trondhjemske postvei

Ålesund kommune

Siw Helen Myrvoll Grønland
26.10.2020

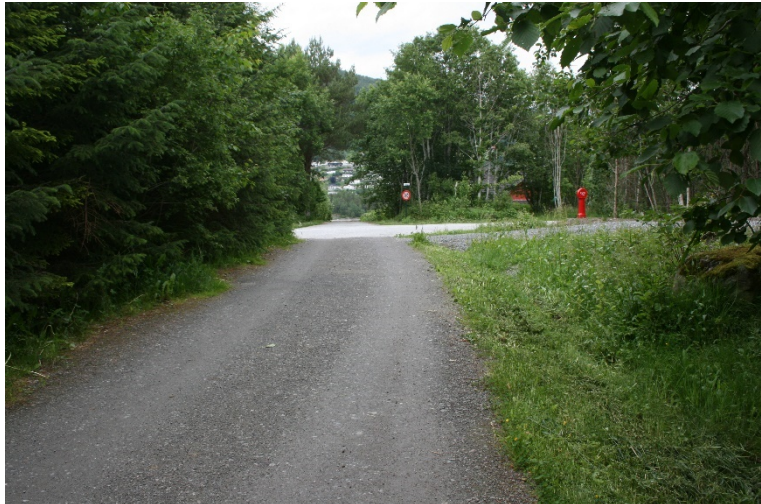
Eksempel på TGO

Bildet viser veitrase ved Sjøholt camping. Veien fremstår som avflatet og utvidet moderne grusvei og asfaltert vei for biler.

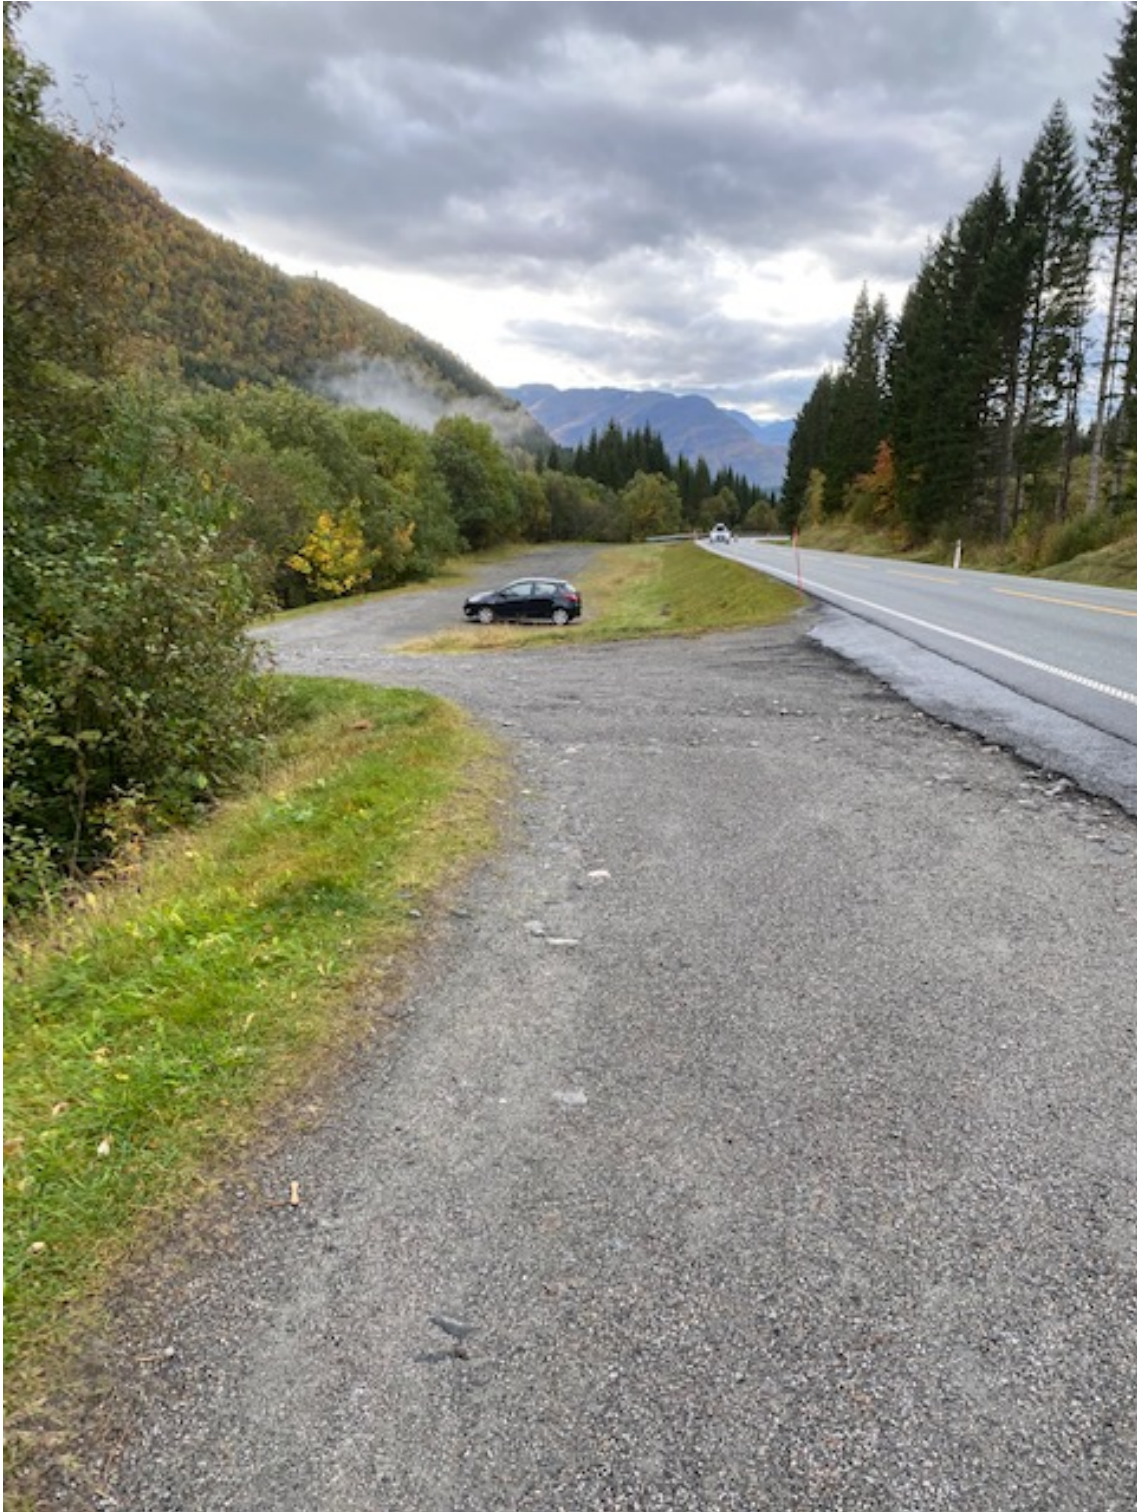
Parkeringsplass ved Singlarbakken. Anbefales at deler av denne beholdes, pga. flott parkering for vandrere langs postveien.
Foto: Siw Helen Myrvoll Grønland

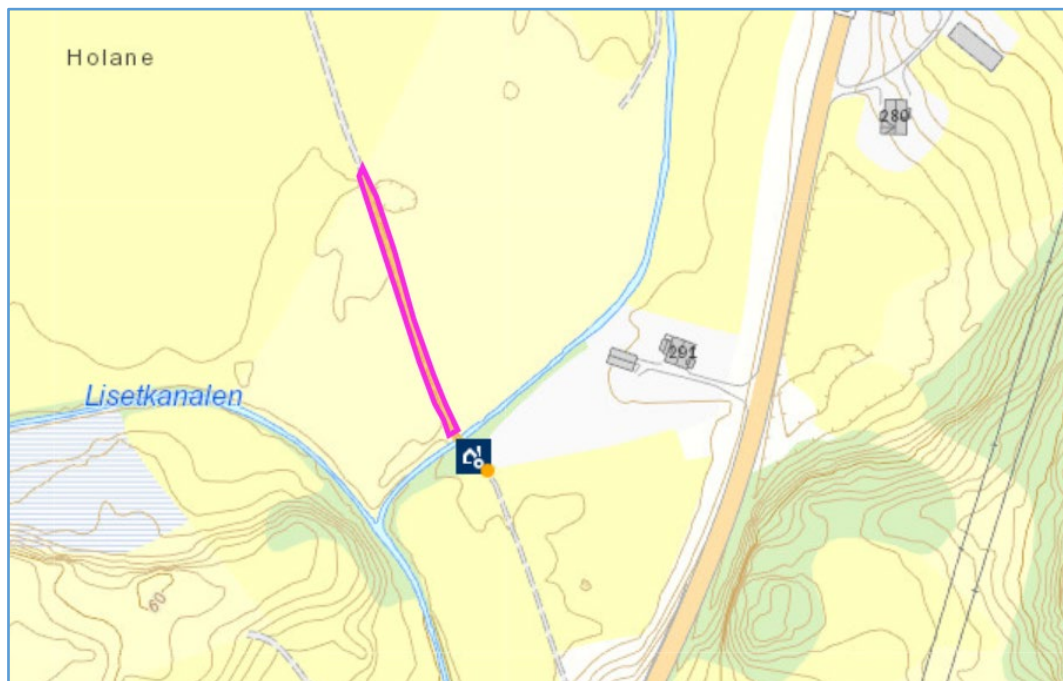
Veitrase på Holane

Tilstandsgrad	Konstruksjon	Tilstand	Anbefalte tiltak
TG3	Veianlegg	Rest av veistykke som er helt dekket av gress. Godt synlig og markert veikropp i terrenget, ligger ca. 0,5 m forhøyet over jorden. Veien ser ut til å bestå av en del store steiner, noen av disse ligger åpent i vegetasjonen. Flere store hull og forsenkninger i veien, største ca. 8 m i lengde.	Hull og forsenkninger fylles igjen, og torv legges over for et jevnt dekke. Gresset krever normal skjøtsel på årlig basis.

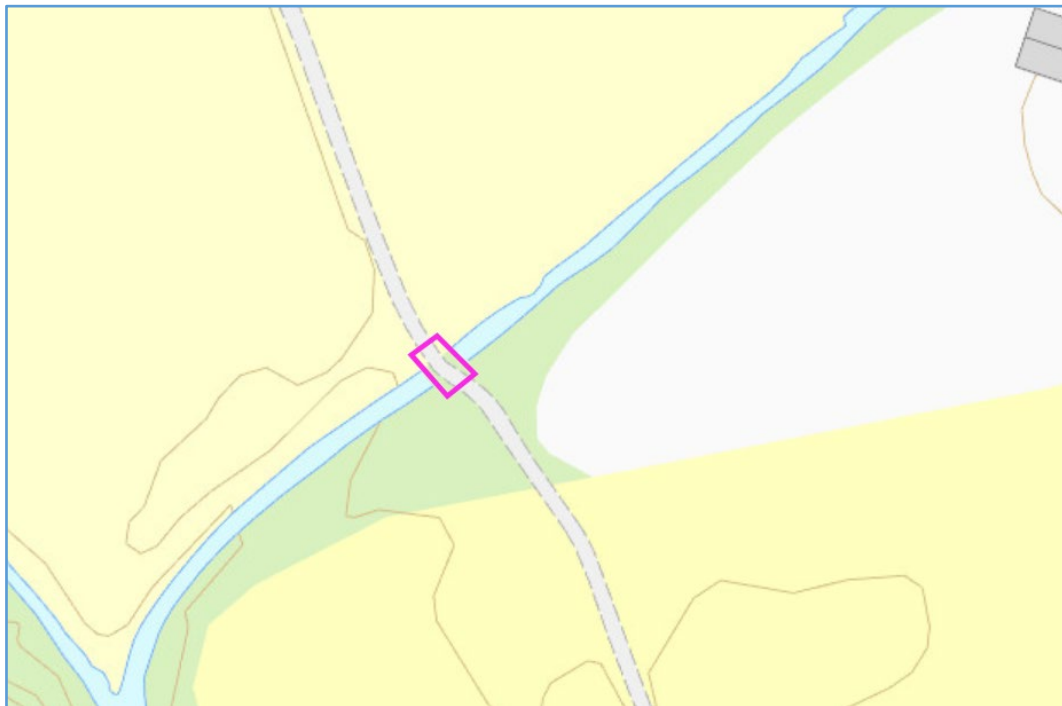
Steinhvelvingsbru på Holane

Tilstandsgrad	Konstruksjon	Tilstand	Anbefalte tiltak
TG1	Hvelvbru	Steinhvelvingsbru over kanal ved Holane. Steinene i brua skal være fra den eldre brua som har stått her tidligere. Dagens bru er fra ca. år 1900. Brua er godt bevart, men noen steiner har falt ut på hver side. Mose vokser på og mellom steinene, og små busker og unge trær i kanalmuren like ved brufundamentet.	Steinene i brua renses for mose. Busker og unge trær som vokser inntil og i kanalmuren fjernes skånsomt. Brua holdes under oppsikt, og ved endringer som f.eks. at flere steiner løsner, anbefales det at nødvendige tiltak vurderes av fagkyndig.

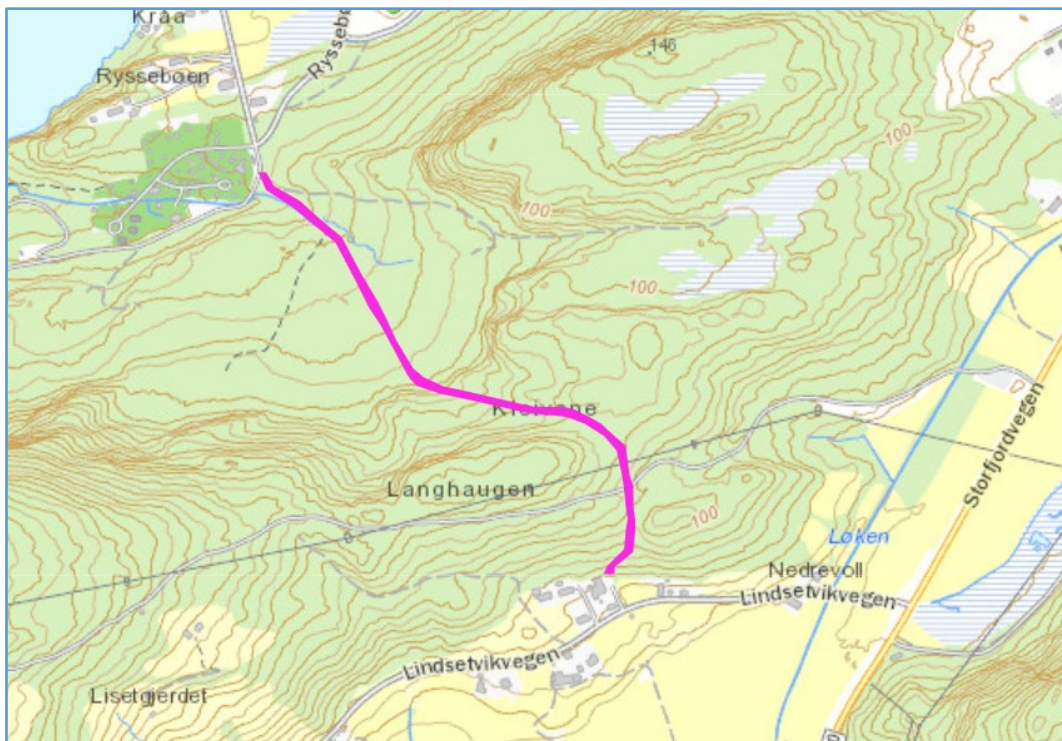
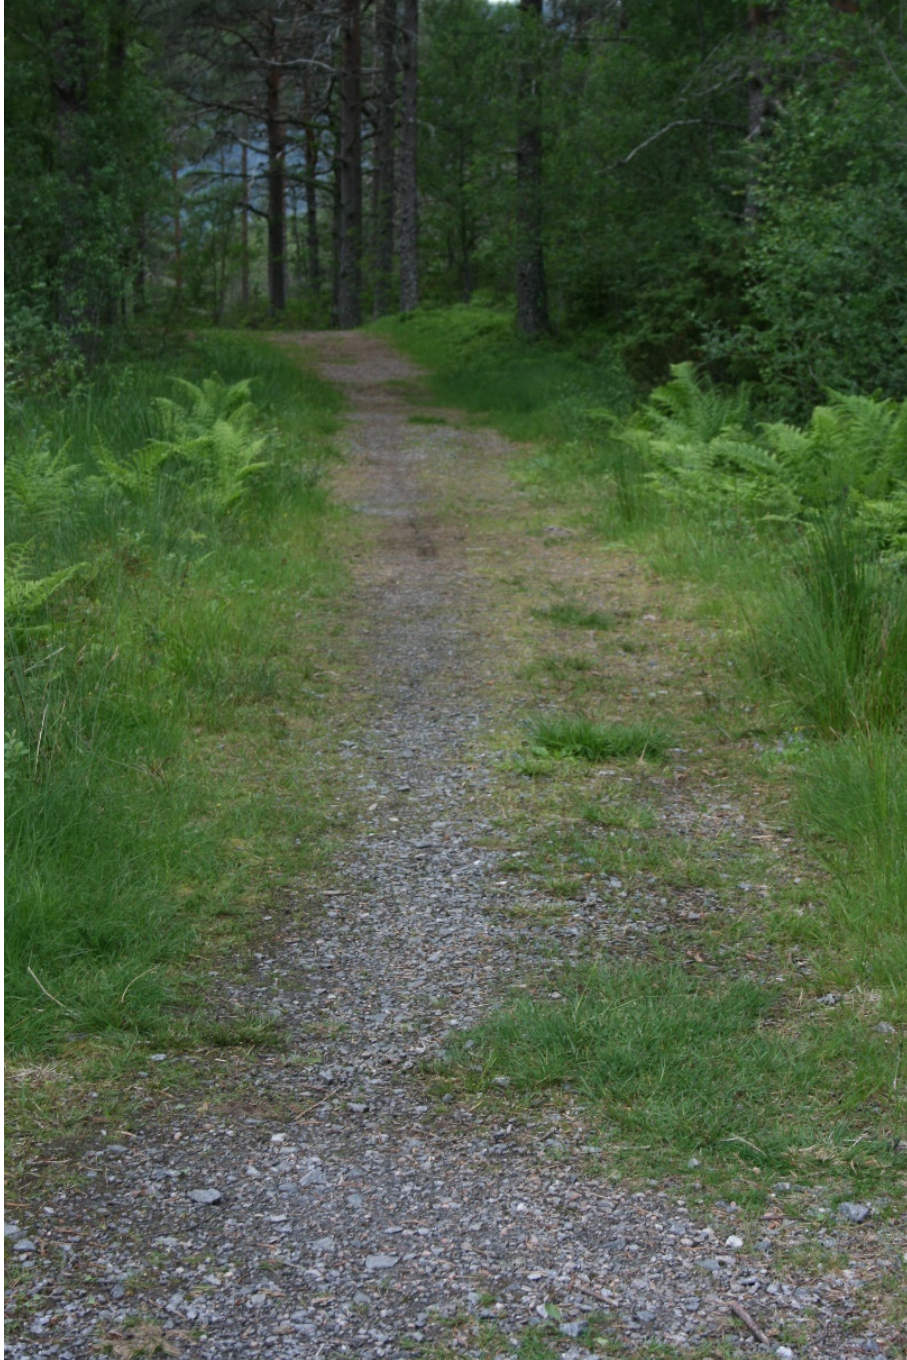
Veitrase over Kleivane

Tilstandsgrad	Konstruksjon	Tilstand	Anbefalte tiltak
TG1	Veianlegg	Veien går som gruset vei over Kleivane, ned ved Sjøholt camping. Strekningen er ca. 1 km. Veien har en tydelig veikropp og grøfter. Veien ble i 1993 registrert som veldig bløt og flere steder forsvunnet i myra. Veien, slik den eksisterer i dag, er trolig oppbygd etter 1993 og derfor moderne. Mye vegetasjon langs veikantene og i grøftene.	Normalt skjøtselsarbeid. Fjerning av busker og bregner i grøftene. Gresset kuttes lavt.

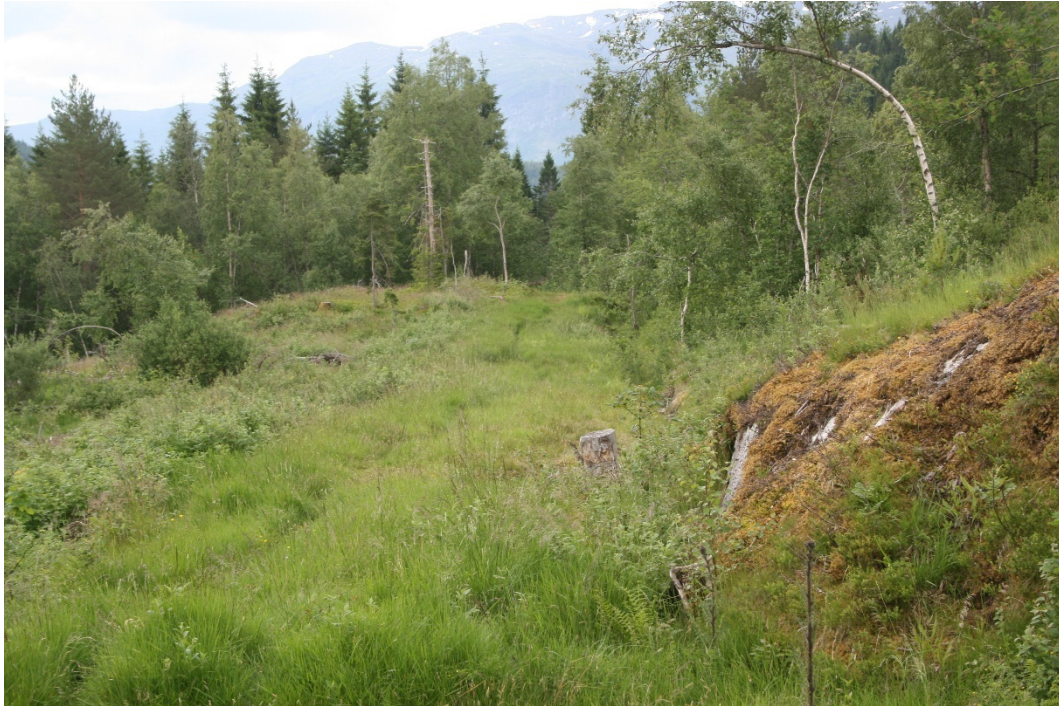
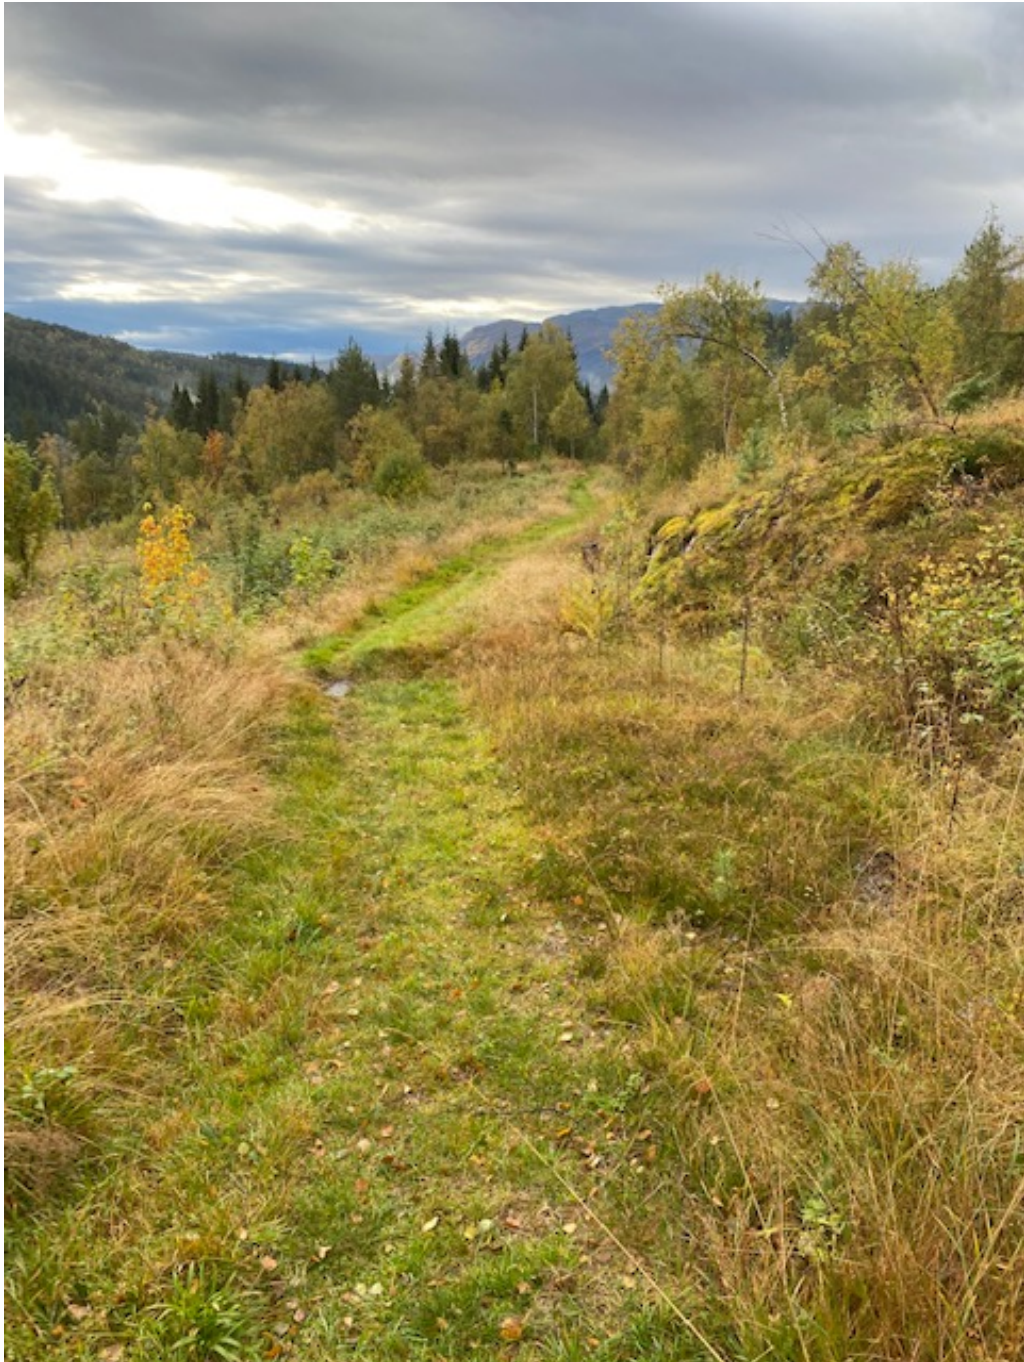
Tilstandsgrad	Konstruksjon	Tilstand	Anbefalte tiltak
TG2	Veianlegg	<p>Markerte og tydelige grøfter på hver side av veien. Tydelig oppbygd veikropp som er typisk for postveien.</p> <p>Veitraseen er gjengrodd av gress og ved jordet er det tett med løvtrær.</p> <p>Stipreget vei på deler av strekningen, særlig like ved og ovenfor masseuttaket.</p>	<p>Veien har behov for årlig skjøtsel og på flere punkter på strekningen er det behov for utbedringer/istandsetting.</p> <p>Ovenfor steinbruddet er veien sterkt skadet og det er her hull og større nivåforskjeller på veien. Hull i veien fylles igjen med grus og torv legges på toppen.</p> <p>I dette området er det også et stykke på ca. 50 cm som er borte av veien, trolig på grunn av manglende stikkrenne. Stikkrennen bygges opp igjen, slik at det blir en hel vei.</p>

Veitrase ved steinbruddet/masseuttaket.
Foto: Siw Helen Myrvoll Grønland

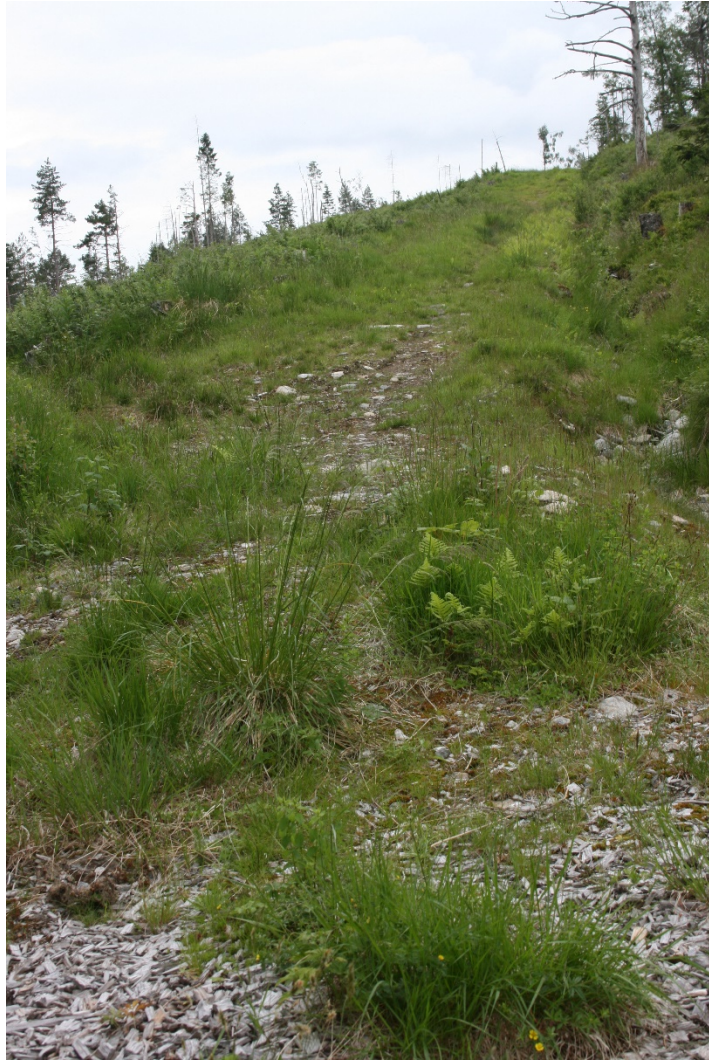
Tilstandsgrad	Konstruksjon	Tilstand	Anbefalte tiltak
TG1	Veianlegg	Veistrekning som fremstår tydelig i terrenget med dype grøfter på hver side, ca. 0,6-0,7 m dype. Dybden på grøftene indikerer at de er gravd ut i senere tid, trolig i forbindelse med avskogingen. Veien er ca. 4 m bred. Tydelig oppbygd veikropp. Noe sporete vei i N-NØ-lig retning. Veien er gjengrodd av gress, mose og lyng. I NØ-lig ende, ved motorveien i Singlarbakken er det synlig pukk/grov grus og større stein blandet med rødbrun, sandig jord. Her er enkelte steder er det tynt lag med mose.	Årlig skjøtselsarbeid med rydding av vegetasjon langs veiens kanter og klipping av gresset på veibanen. Hull i veibanene tettes med grus og torv legges som dekke over, slik at det blir likt som resten av veidekke.

Veitrase ved Singlarbakken.
Foto: Siw Helen Myrvoll Grønland

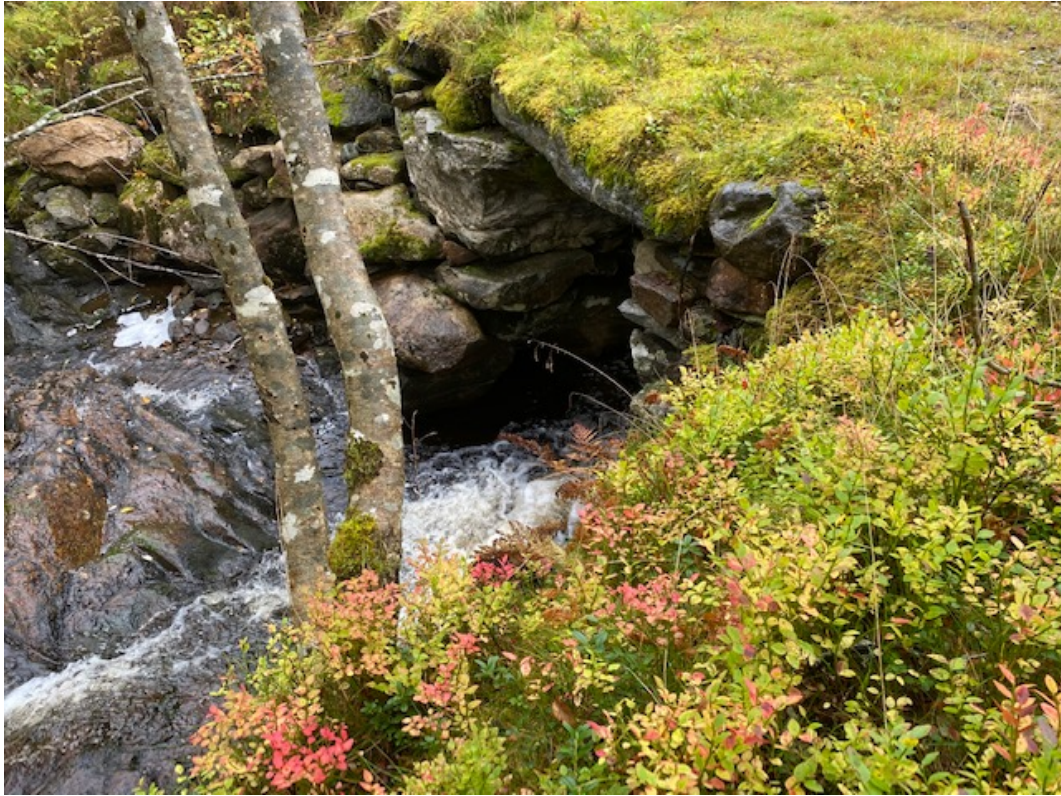
Tverrelv bru.

Tilstandsgrad	Konstruksjon	Tilstand	Anbefalte tiltak
TG1	Steinhellebru	<p>Tverrelvbru av hellestein. Bredde på bru ca. 3 meter.</p> <p>Brua er bygd opp igjen i nyere tid, men steinene er originale fra den tiden brua ble bygd på 1800-tallet.</p> <p>Steinhellene virker litt løstsittende.</p> <p>Brua er dekket av gress og mose. Små løvtrær vokser i muren på hver side av brua.</p>	Normalt skjøtselarbeid på årlig basis.

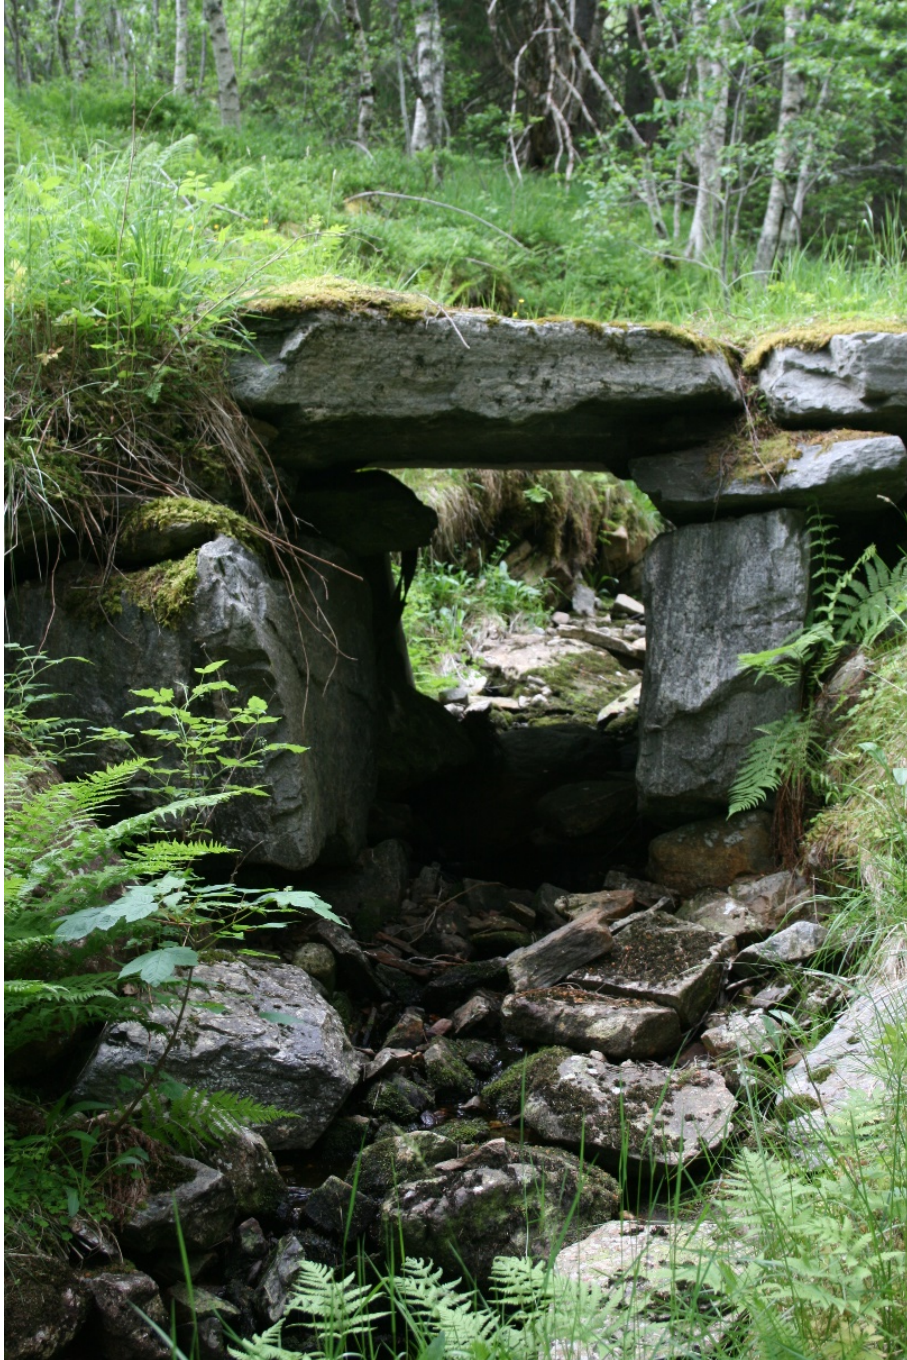
Tverrgående steinkiste.
Foto: Siw Helen Myrvoll Grønland

Tilstandsgrad	Konstruksjon	Tilstand	Anbefalte tiltak
TG1	Steinkiste/ liten steinhellebru Bygd i nyere tid	Lengde ca. 3 m, bredde ca. 2 m. Mosegrodd og gresskledd dekke over steinkista.	Normal skjøtsel på årlig basis.

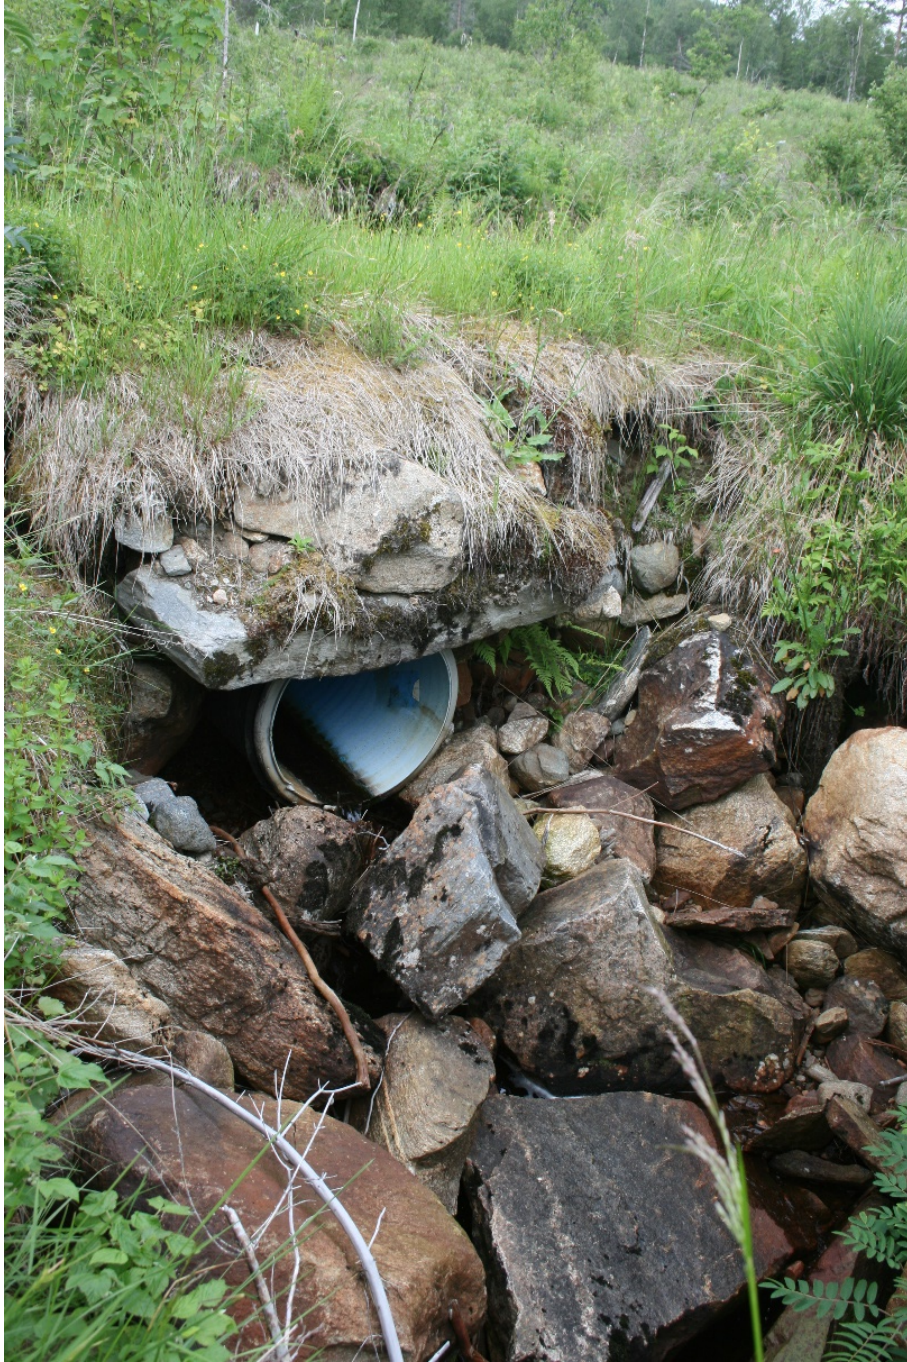
Tilstandsgrad	Konstruksjon	Tilstand	Anbefalte tiltak
TG1	Stikkrenne	Stikkrenne med steinheller, ca. 4 m bred. Steinene rundt stikkrennen ligger usystematisk og preges av hastverksarbeid. Rotete inntrykk. Den har innlagt plastrør i løpet. Ikke registrert i 1993, nyere stikkrenne eller ikke funnet?	Steiner i stikkrennen legges på nytt, for et ryddigere inntrykk og mindre anleggspreg.

Stikkrenne med innlagt rør.
Foto: Siw Helen Myrvoll Grønland

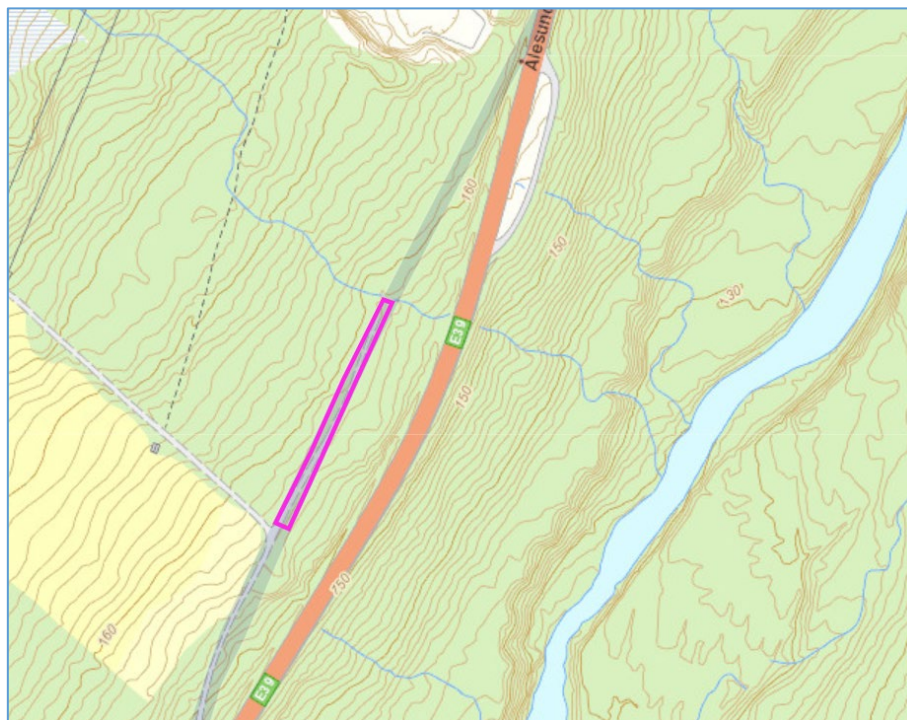
6.4.2.1 Objekt nr. 262405-3 Vei nedenfor Haugane

Tilstandsgrad	Konstruksjon	Tilstand	Anbefalte tiltak
TG2	Veianlegg	<p>Veien er dekket av gress og har flere våte partier med vannansamlinger. De våte partiene har hull det er behov for at disse tettes.</p> <p>Lite synlige grøfter på grunn av tett vegetasjon. Noe lesbar vei med antydning til grøfter. Langskantene/grøftene vokser det trær og kratt som gjør grøftene lite synlige.</p> <p>Veien blir stoppet av tett skog med løvtrær i nord. Ikke mulig å se veitraseen videre. Området her er oppgravd og tilgrodd med høyt gress.</p>	<p>Hull i veien tettes. Veiens kanter og grøfter ryddes for vegetasjon for å gjøre veien mer fremtredende. Deretter årlig skjøtsel langs kanter og klipping av gresset som ligger på veibanen.</p>

Veistykket med id 262405-3 markert med rosa. Veien har TG2.

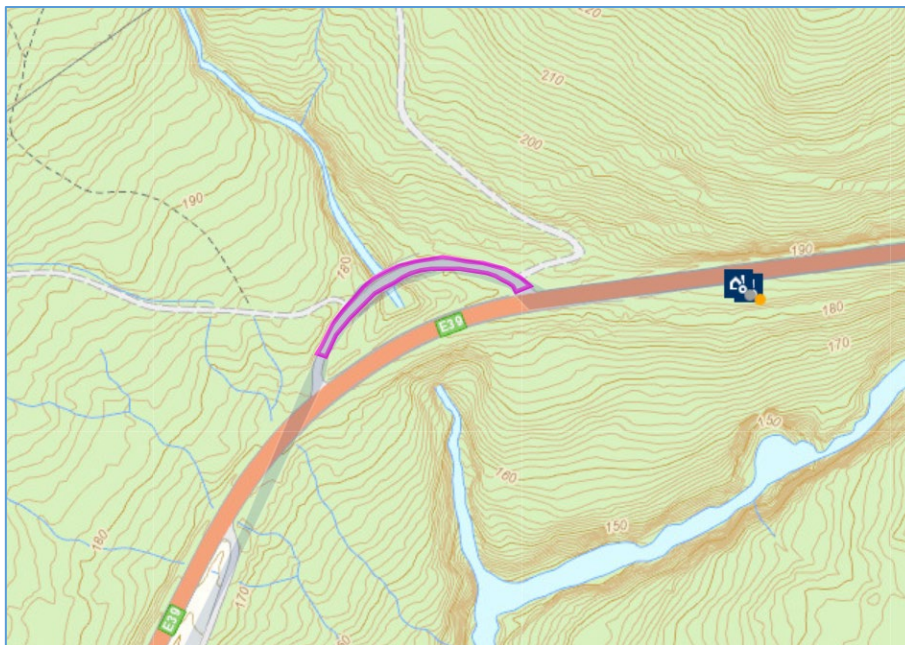
6.4.2.2 Objekt nr. 262405-4 Bru med eldre veitrase

Tilstandsgrad	Konstruksjon	Tilstand	Anbefalte tiltak
TG9 Ikke registrert	Hvelvingsbru med veitrase	Bru med eldre, gruslagt veitrase. Brudekket består av grus/pukk og sand. Betongmurer på bruens kanter/sider. Rustet gjerde i jern midt på brua. Ikke mulig å se hvelvingen under brua på grunn av tett vegetasjon. Ifølge registreringen i 1993 skal brua ha en steinhvelving som kjerne.	Bruas tilstand undersøkes nærmere, da det på befaringstidspunktet ikke var mulig å få sjekket dette. Fjerning av vegetasjon som vokser fremfor bruas åpning. Gjerdet istandsettes eller byttes ut.

Bru med veitraseer er markert i lilla, id 262405-4.

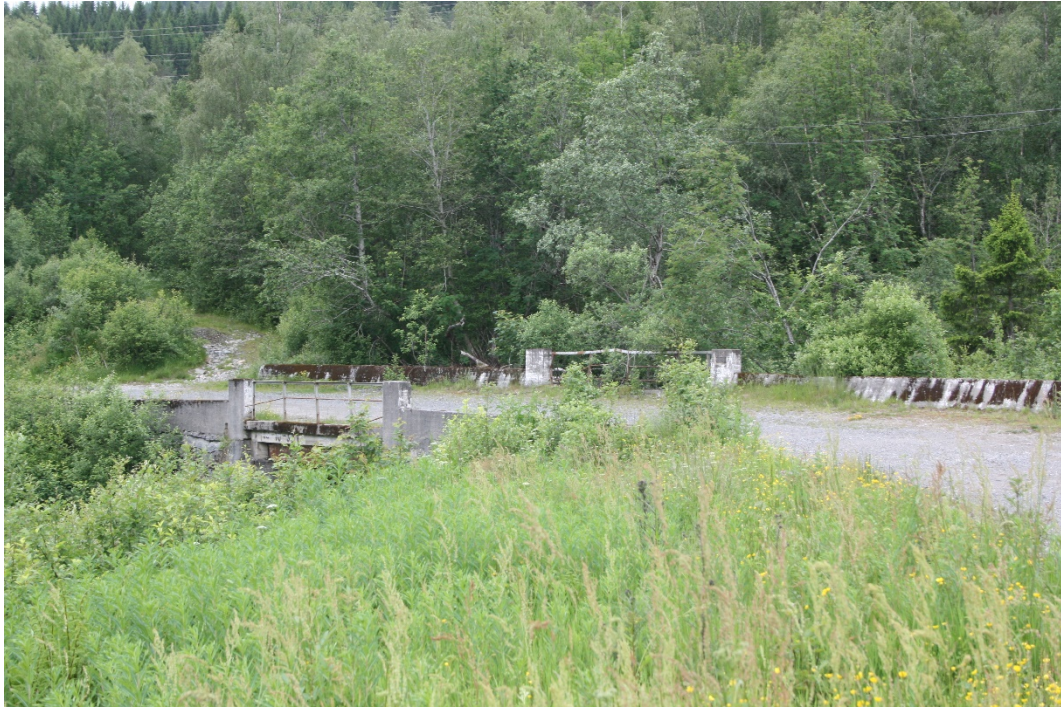
Utvidet veitrase og bru over Tverrelva.
Foto: Siw Helen Myrvoll Grønland

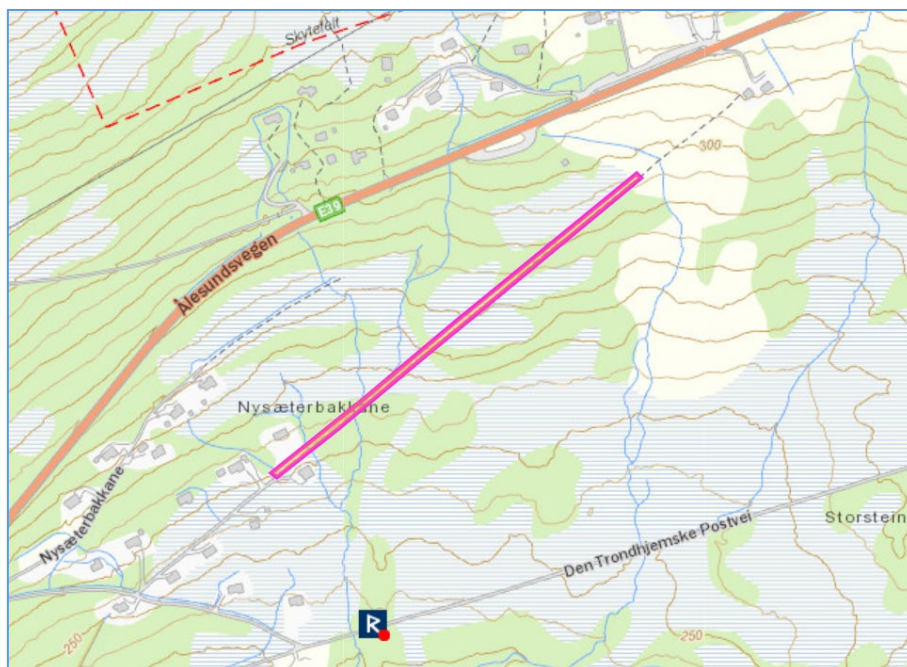
6.5.2.1 Objekt nr. 265678-4 Veistrekning Nysæterbakkane

Tilstandsgrad	Konstruksjon	Tilstand	Anbefalte tiltak
TG3	Veianlegg	Veistrekningen er sterkt gjengrodd og har partier med våtmark som har hatt innvirkning på veikroppens synlighet. Deretter går veien over til tett vegetasjon og våtmark, som er vanskelig fremkommelig. Grøfter og veilegeme er synlig under vegetasjonen, men vil forsvinne helt om strekningen får fortsette å gro igjen.	Vegetasjonen som vokser i veibanen og langs kantene fjernes. Trærne kappes nede ved roten. Det er behov for å lage gode løsninger for avrenning av vannet i de våte områdene.

Veistrekningen med TG3 er markert med rosa, id 265678-4.

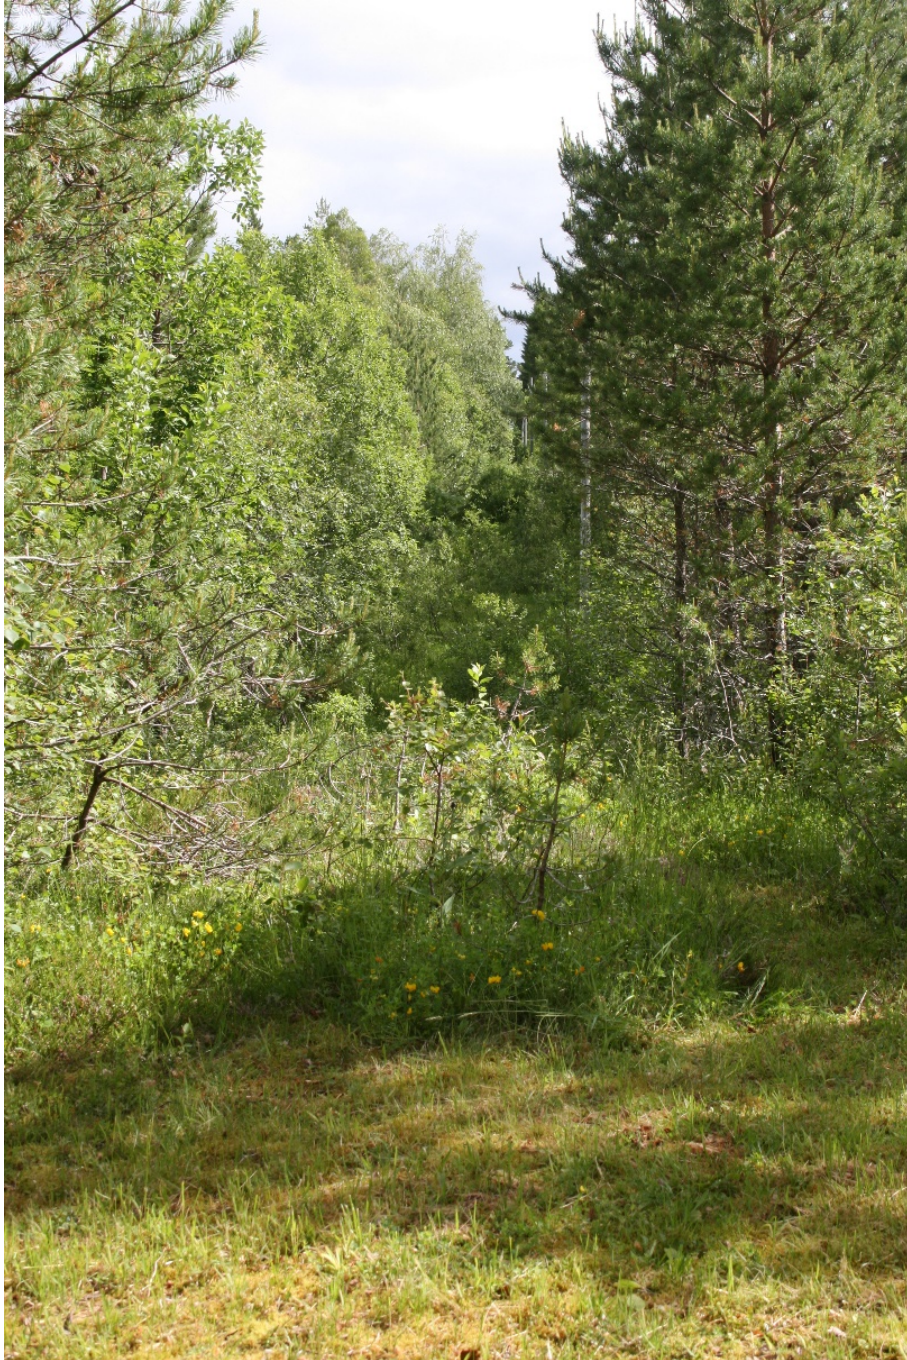
Traseen er godt vedlikeholdt i ca. 50 meter ved hyttene og går her gresskledd vei. Den er her en TG1 med behov for normal skjøtsel. Etter dette blir den sterkt gjengrodd og går over i TG3, som er beskrevet i tabellen under.

Veitrase ved hytteområde på Nysæterbakkane.
Foto: Siw Helen Myrvoll Grønland

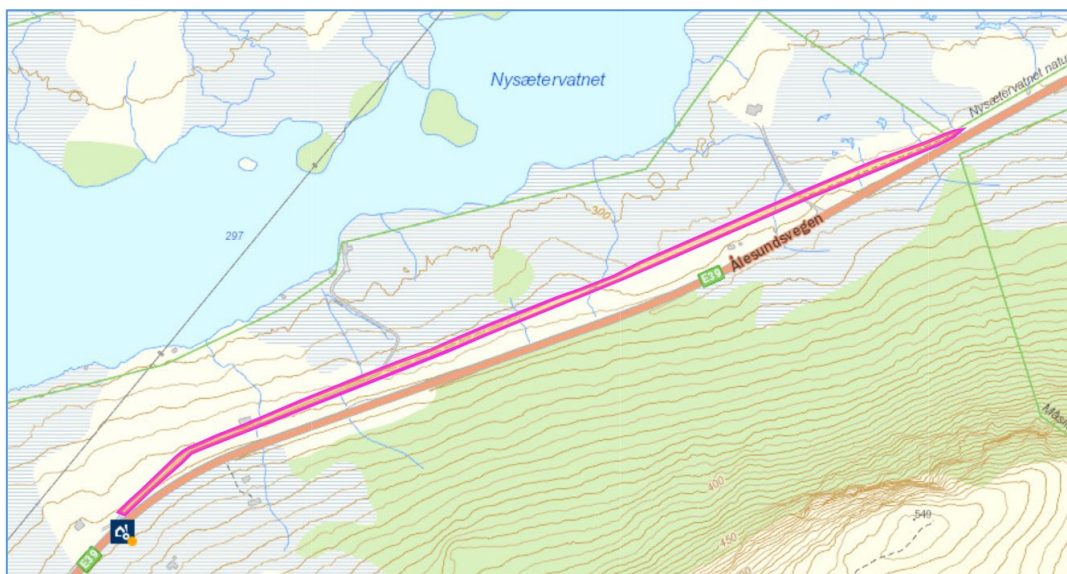
6.5.2.2 Objekt nr. 265678-5 Veitrase ved Nysætervatnet

Tilstandsgrad	Konstruksjon	Tilstand	Anbefalte tiltak
TG3	Veianlegg	Etter parkeringsplassen går veien over i myr/våtmark, ca. 500 meter, og veiens konturer flyter ut. I myrområdet er veien gjengrodd av myrvegetasjon, trær og einer, hvor enkelte partier av veien er forsvunnet. Deretter blir veien godt synlig i terrenget med tydelig og opphøyet veikropp forbi hytte. Veien er ca. 4 m bred. sterkt tilgrodd. Stort behov for skjøtsel og istandsetting. Etter dette veistykket, går veien over i myr og flyter ut.	Trær og lyng som vokser i veibanen ved hytta fjernes. Veien undersøkes nærmere for skader og tilstand vurderes på nytt etter dette. For de våte områdene kan veien bevares ved at det lages en god løsning for avrenning av vannet.

Veitrase med TG3 markert med rosa, id 265678-5

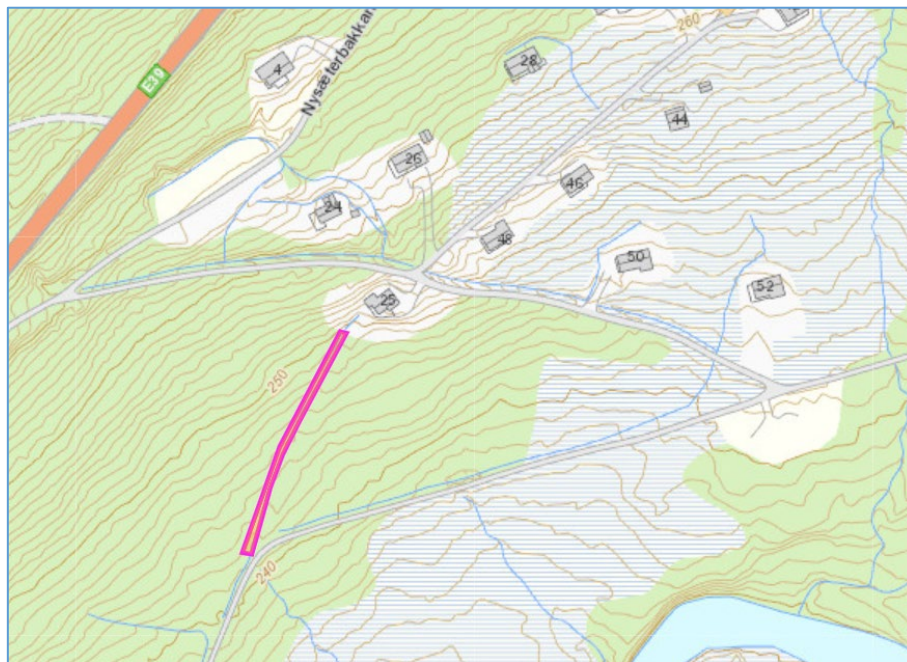
6.5.2.3 Objekt nr. 265678-3 Veitrase ved veiskille mellom eldre og yngre trase

Tilstandsgrad	Konstruksjon	Tilstand	Anbefalte tiltak
TG2	Veianlegg	Liten veitrase med tydelige grøfter på begge sider. Veibredde ca. 4 m. Veistykket er gjengrodd av gress og løvtrær i grøftene. Veien er gjennomtrukket av vann på befaringsstidspunktet. Telefonstolper står midt i veien.	Stort behov for skjøtsel. Trær som vokser på veien og i grøftene fjernes, slik at vannet får bedre avrenning og veilegget blir mer fremtredende.

Veitrase 265578-3 er markert med rosa.

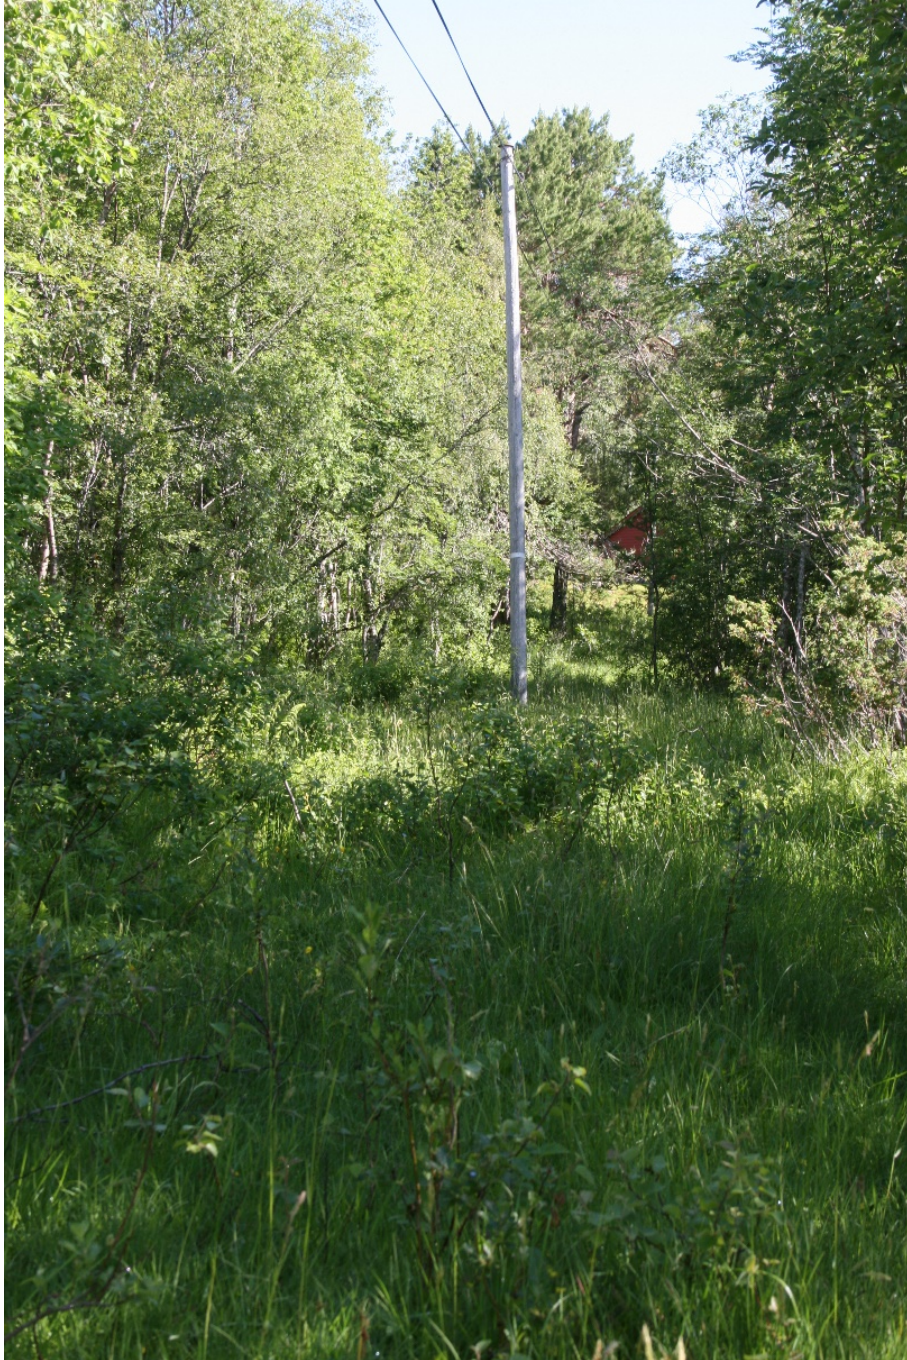
Trase ved veiskillet.
Foto: Siw Helen Myrvoll Grønland

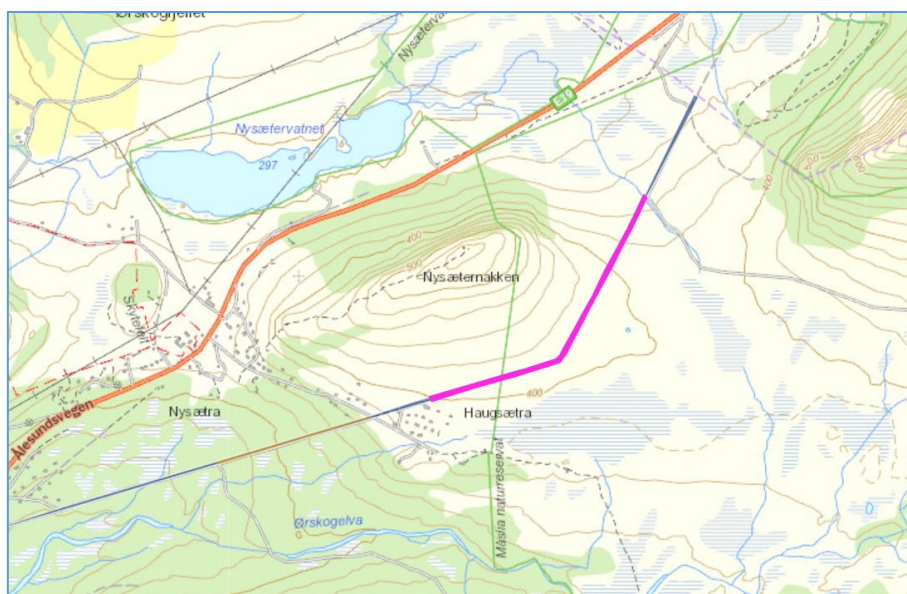
6.6.2.1 Objekt nr. 265635-4 Veitrase fra 1780-årene

Tilstandsgrad	Konstruksjon	Tilstand	Anbefalte tiltak
TG3	Veianlegg	<p>Autentisk veistrekning med ulik grad av bevaring/tilstand. Første del av veien, som ligger ved hytter, fremstår med tydelig veikropp og er dekket med klipt gress midt på. Gjengrodd med høyt gress langs kantene som gjør veiskuldrene mindre synlig.</p> <p>Etter dette går veien over i våtmark og myr. Her flyter den ut i myra på vestlig side. Området har 4 brudd i veien på grunn av rennende vann. På sørlig side er veikanten synlig. Behov for stikkrenner her, for å bevare veien.</p> <p>Videre er veikroppen godt bevart og stikker seg tydelig ut over det omkringliggende terrenget. Postveiens særtrekk er bevart. Enkelte steder er veikroppen gjengrodd av løvtrær, einer og kratt i klynger. Hele veistrekningen går over myr/våtmark. Flere steder blir veien brutt av bekk/vann, behov for stikkrenner og/eller ny grøfting her.</p> <p>Linjestrukturen er bevart.</p>	<p>Flere steder er veien ødelagt på grunn av rennende vann og myr. Behov for stikkrenner, grøfter og skjøtselsarbeid.</p> <p>Stikkrenner og nye grøfter kan vurderes for veien som ligger i myrområdet ved den øverste hytten, og er utenfor naturreservatet.</p> <p>Nærmere utredning og tilstandsvurdering kreves for å anbefale riktige tiltak, spesielt der hvor postveien går gjennom naturreservatet.</p>

Kartutsnitt for veitrase med TG3 265635-4 i rosa.

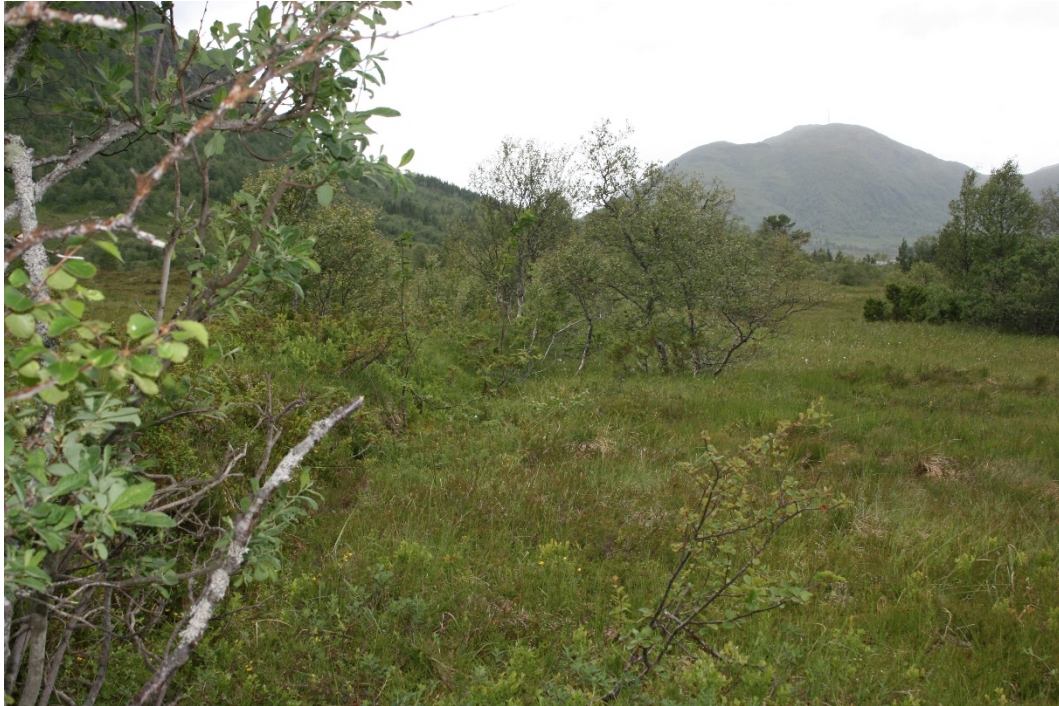
Tydelig oppbygd veikropp flere steder på strekningen. Synlig vei til venstre i bildet.
Foto: Siw Helen Myrvoll Grønland
