Møre og Romsdal
fylkeskommune

Tilstandsrapport Den Trondhjemske postvei

Ålesund kommune

Siw Helen Myrvoll Grønland
26.10.2020

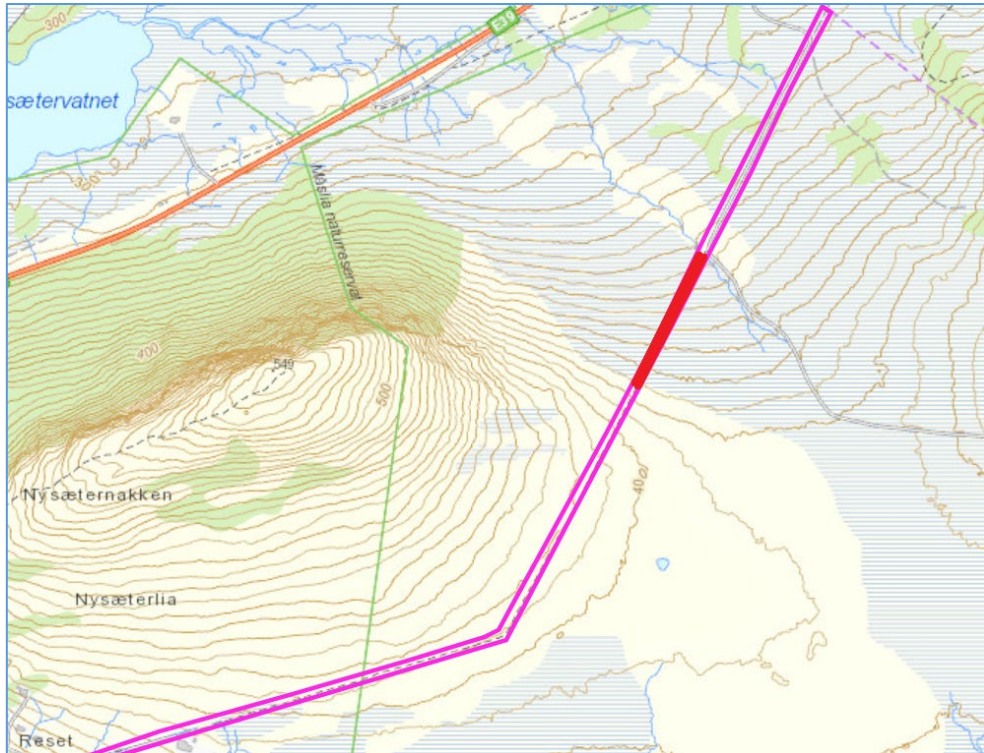
6.6.2.2 Objekt nr. 265678-4 Ny skade på postveien ved Nysæternakken

Under befaringen på denne strekningen 30. september 2020 ble det oppdaget at det har blitt gjort større skader på veidekket siden registreringen sommeren 2019. Skaden starter like ved elva som ligger ved grusveien og går 250 meter mot foten til Nysæternakken. Det legges derfor en egen tilstandsvurdering for denne skaden og med oppfordring til kommunen å følge opp denne skaden. Veien har blitt brukt til hesteridning i grupper, som har skapt for mye press på veien. Den er sårbar på grunn av beliggenheten i vått myrområde og presses lett utover av tyngden fra hestene. Postveien trenger i dette området tydelig markering med forbudsskilt mot riding på veien.

Tilstandsgrad	Konstruksjon	Tilstand	Anbefalte tiltak
TG3	Veianlegg	Like ved elva er skadene mindre, men øker med økende stigning mot Nysæternakken. De første 50 meterne er veiens torvlag heldekkende og relativt godt bevart, men har sundtråkket torv midt i veibanen og jorda under har kommet opp i dagen. Videre oppover er mer av midtpartiet forsvunnet og vann har gravd seg ned i veien. Vannet har tatt med seg jord, sand, grus og småstein, det har dermed blitt en langstrakt fordypning midt i veien. Etter dette går veien over til sørpete dekke, hvor mye av torvlaget er forsvunnet og røsket opp av hestens hover. Vannet har også her begynt å grave seg ned i jorda. Denne prosessen er det viktigst å få stoppet tidligst mulig. Veien er mett på vann og veidekket har masse hull med vann over det hele. Her har det meste av jorda kommet opp i dagen og torven forsvunnet.	Enkel skilting av veien er iverksatt av SVV. Dialog med ridesenteret er opprettet av SVV og det ble avtalt at hesteridning skjule skje ved siden av veien eller på andre strekninger. Veiens sårbarhet gjør at det er behov for grundig vurdering av hvilke tiltak som skal iverksette på denne strekningen som går i myrområdet.

Skadet veitrase markert med rødt.

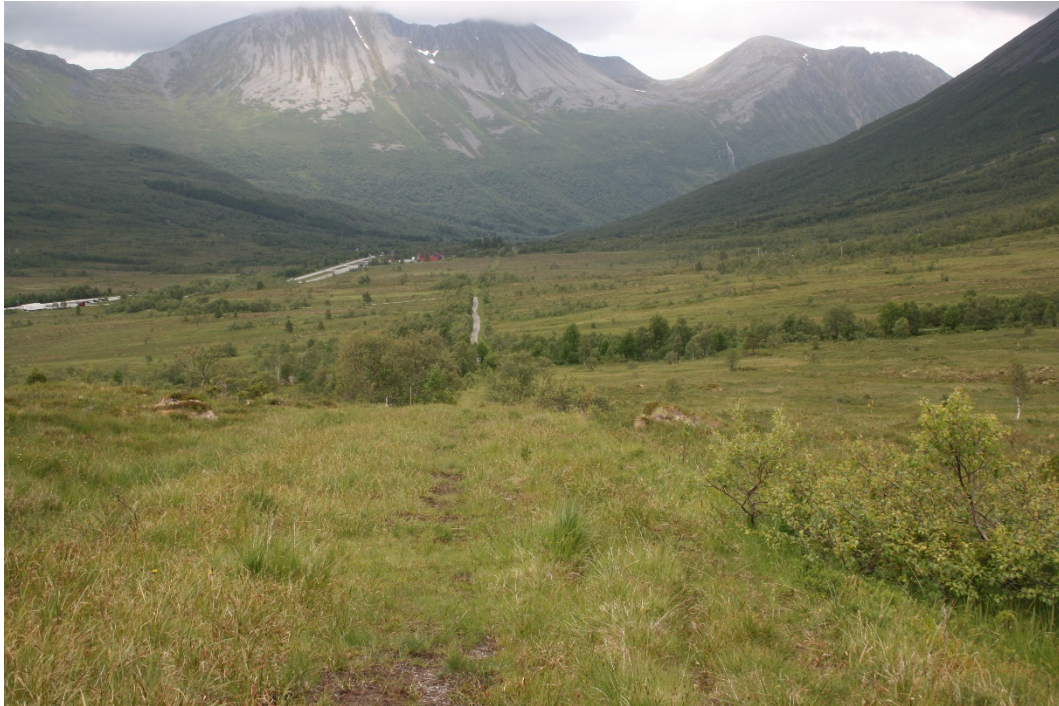
Veien før skade i 2019.
Foto: Siw Helen Myrvoll Grønland

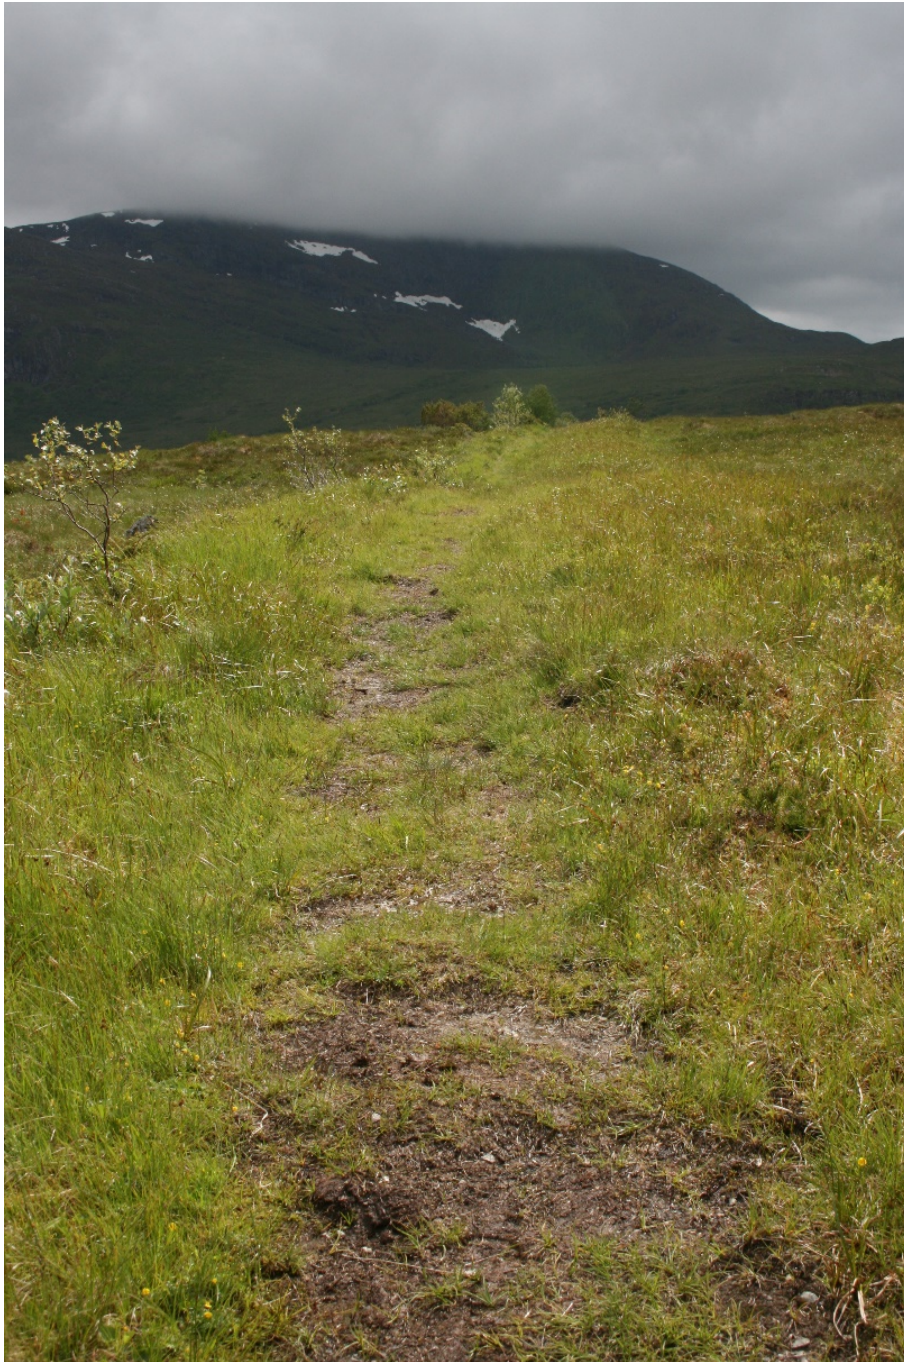
Veien før skade i 2019.
Foto: Siw Helen Myrvoll Grønland

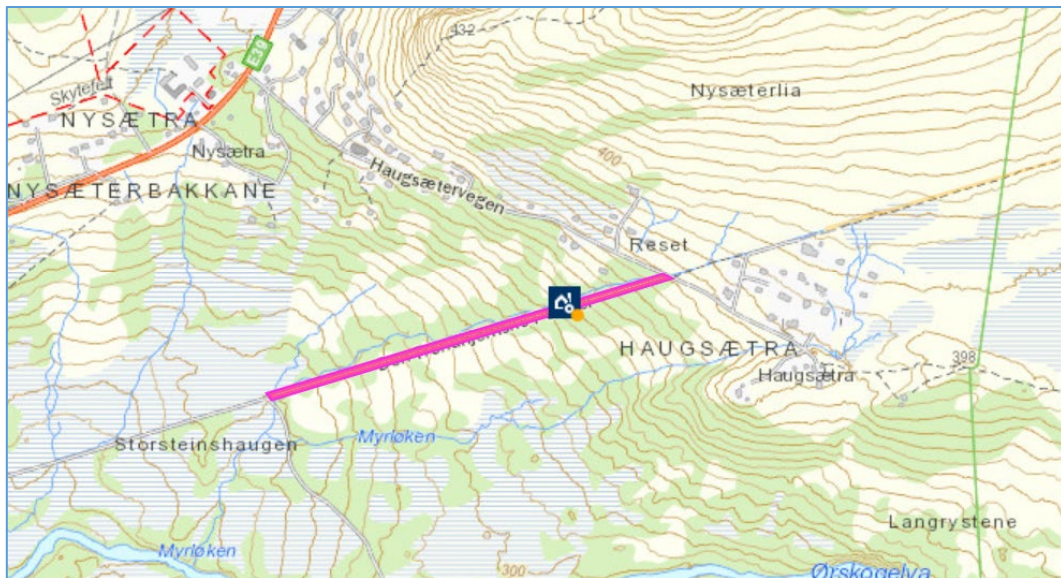
6.6.2.3 Objekt nr. 265635-3 Veitrase Kvanndalsvegen - Haugsæter

Tilstandsgrad	Konstruksjon	Tilstand	Anbefalte tiltak
TG1	Veianlegg	Veistrekning fra Kvanndalsvegen og med bratt stigning opp til Reset/Haugsetervegen. Veien er utbedret med to stikkrenne over bekkene etter Kvanndalsvegen svinger av. Nytt lag med grov grus på strekningen og veien er noe tilvokst med gress langs kantene. Veien er bygd opp med steiner på nordre side for å hindre bekken i å grave bort veien (Pkt. U/kartblad 7 Ørskog). Brede på vei ca. 5 m.	Behov for normal skjøtsel på årlig basis.

Veistrekning med TG1 markert med rosa, id 265678-3.

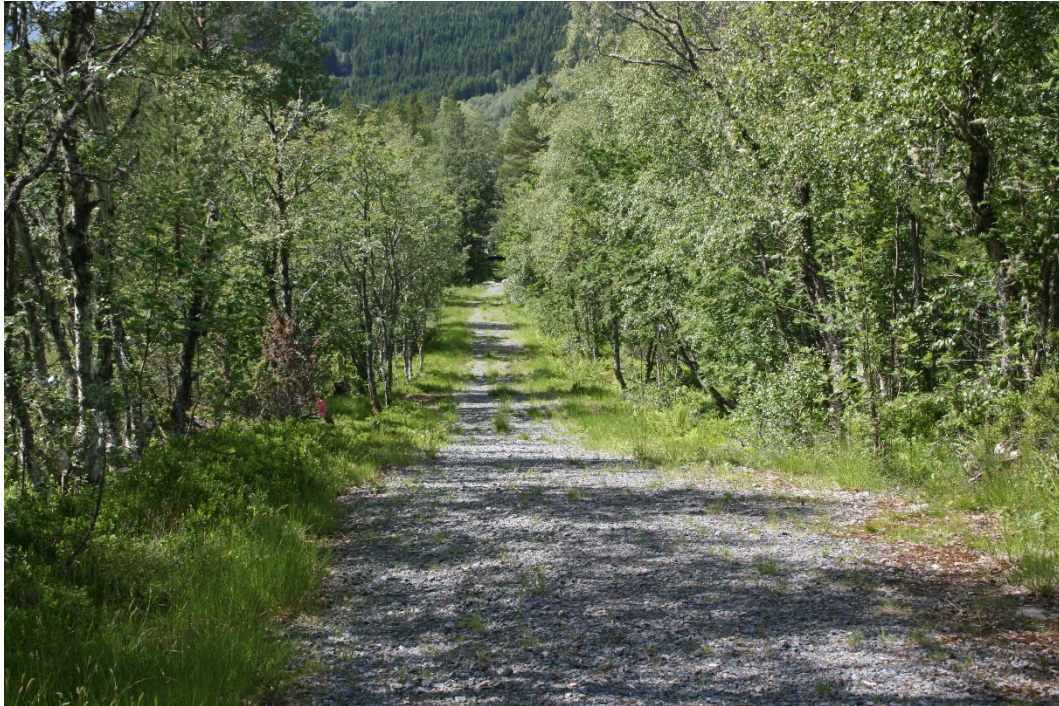
Gruset veistrekning mellom Kvanndalsvegen og Haugsæter.
Foto: Siw Helen Myrvoll Grønland

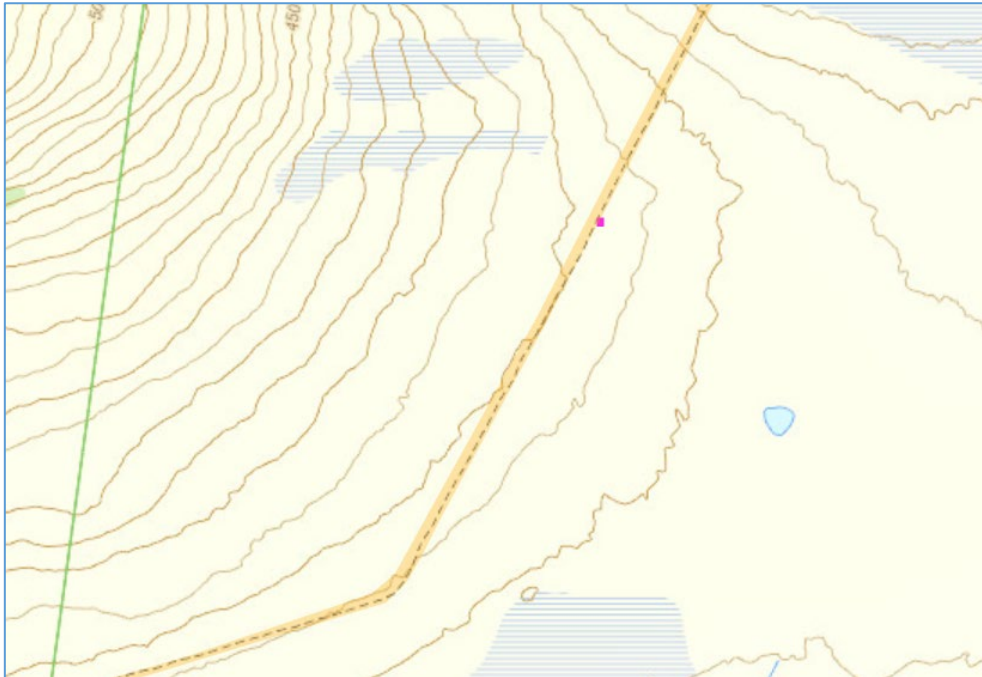
6.6.2.4 Objekt nr. 265678-5 Merkestein på veitrase 265678-4

Tilstandsgrad	Konstruksjon	Tilstand	Anbefalte tiltak
TG1	Merkestein	Merkestein med innrisset +, som ligger på østsiden av veien. Lite synlig på avstand da den er litt nedsunken i myr og mye lyngvegetasjon vokser rundt.	Steinen synliggjøres med og innrisset kan males med egnet maling, slik at det blir tydelig.

Rosa markering viser steinens omtrentlige plassering, id 265678-4.

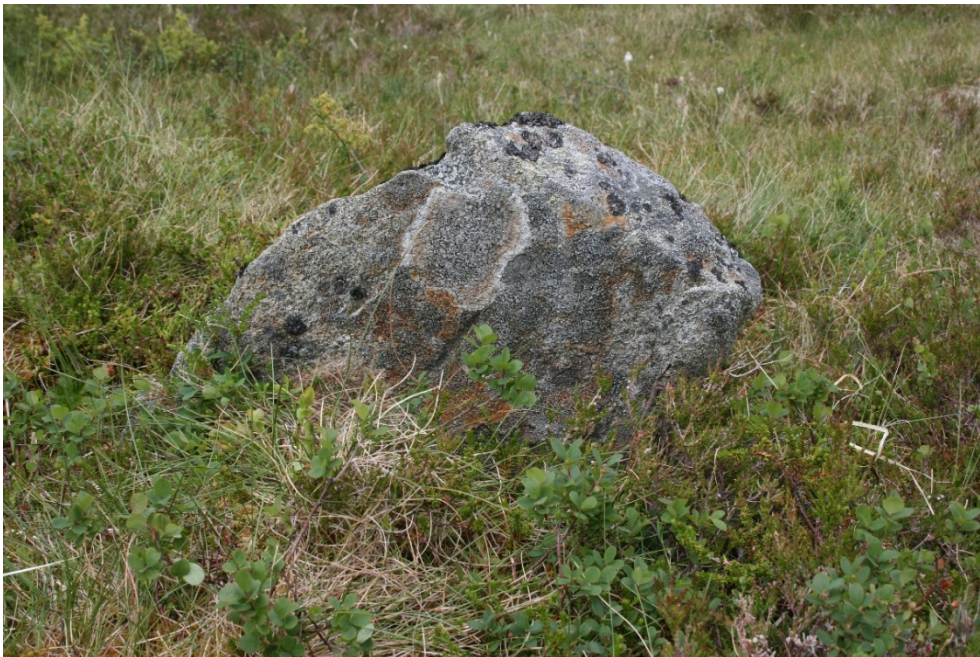
Stein med + tegn.
